Лабораторная работа №1

«Исследование ступицы заднего колеса автомобиля ГАЗ 3309 с целью определения причин разрушения»

Обстоятельства: Во время эксплуатации автомобиля ГАЗ 3309 произошло разрушение ступицы заднего колеса.

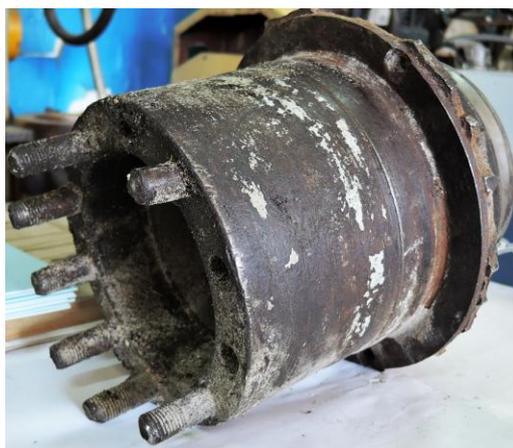
Фото 1 – Общий вид ступицы, представленной на исследование

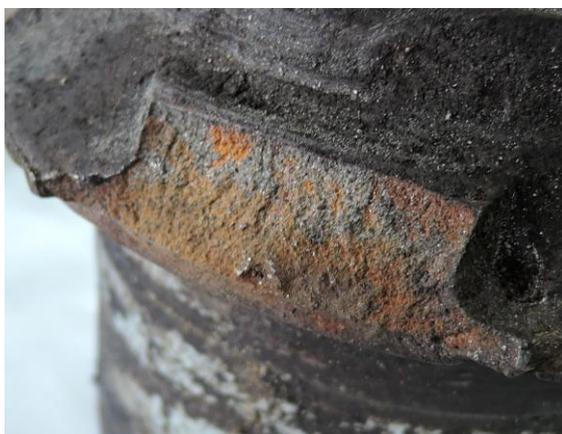
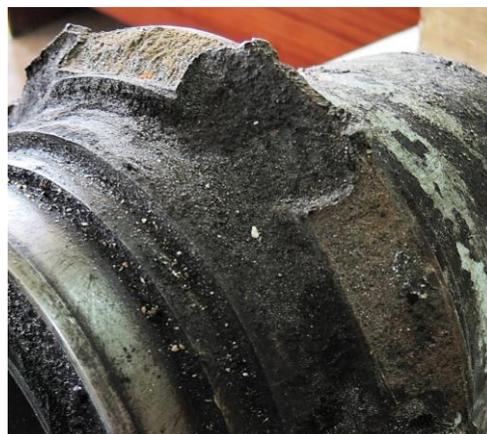
2) Фланец ступицы имеет следы механических повреждений (обломы)
(фото 2 а, б);

Фото 2 – Механические повреждения фланца ступицы

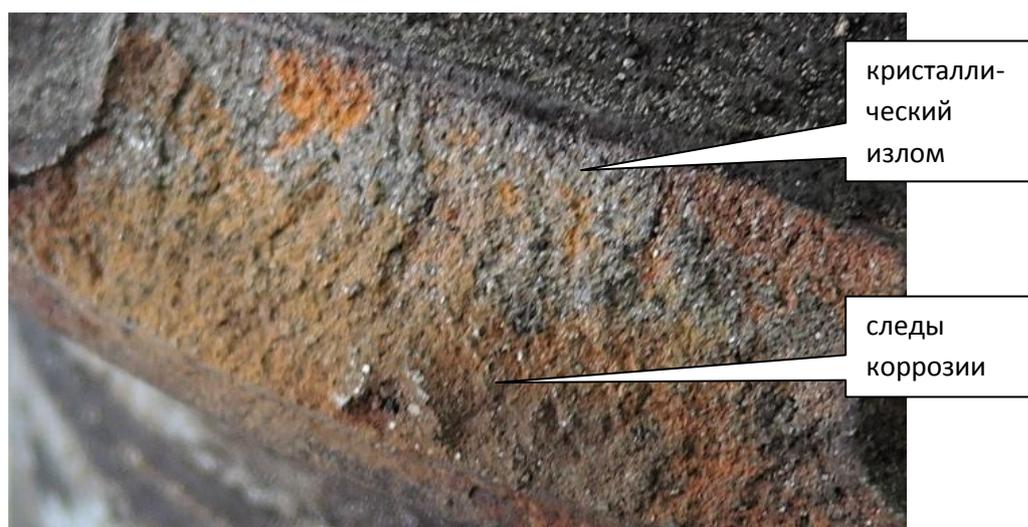
В результате исследование поверхностей, образовавшихся после разрушения фланца ступицы, было определено, что имеет место кристаллический (зернистый) излом, так же на данных поверхностях были обнаружены участки со следами коррозии (фото 3).

кристаллический излом

следы коррозии

Фото 3 – Поверхность, образовавшаяся после разрушения фланца ступицы

Результаты исследования материала ступицы, позволяют утверждать о том, что разрушение ступицы при эксплуатации автомобиля могло произойти вследствие действия усилий превысивших предельно-допустимое значение. При этом следует отметить, что с большой степенью вероятности процесс разрушения ступицы происходил не одномоментно, а в течении определенного промежутка времени, о чем свидетельствует наличие участков на поверхностях излома со следами коррозии и без. Изначально в

результате воздействия значительного усилия в основании фланца ступицы образовались трещины, далее под воздействием периодических повторно-переменных нагрузок происходил рост трещин. По мере разрастания трещин поперечное сечение детали ослаблялось и в определенный момент произошло отделение элементов фланца от основания ступицы.

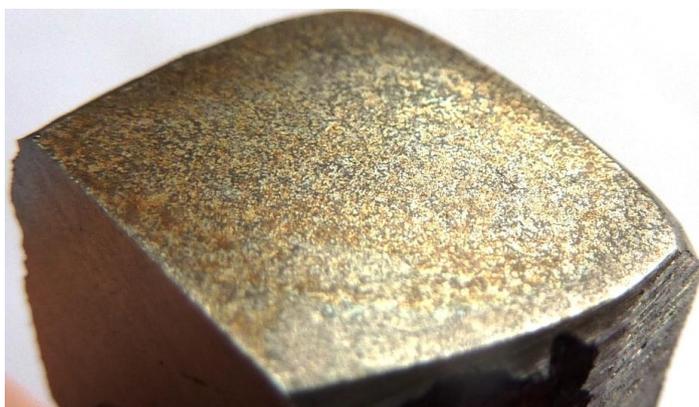
Фото 5 – Обработанная поверхность образца материала ступицы

Видимые дефекты макроструктуры исследуемого образца материала ступицы отсутствуют.

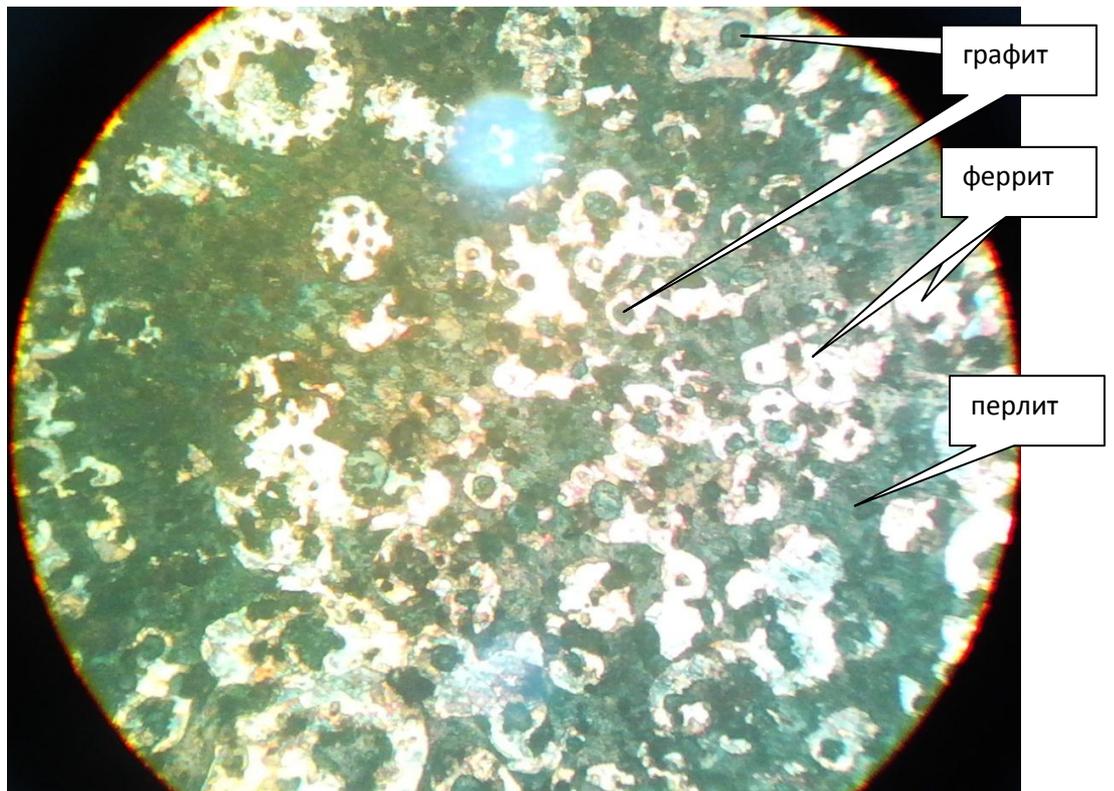
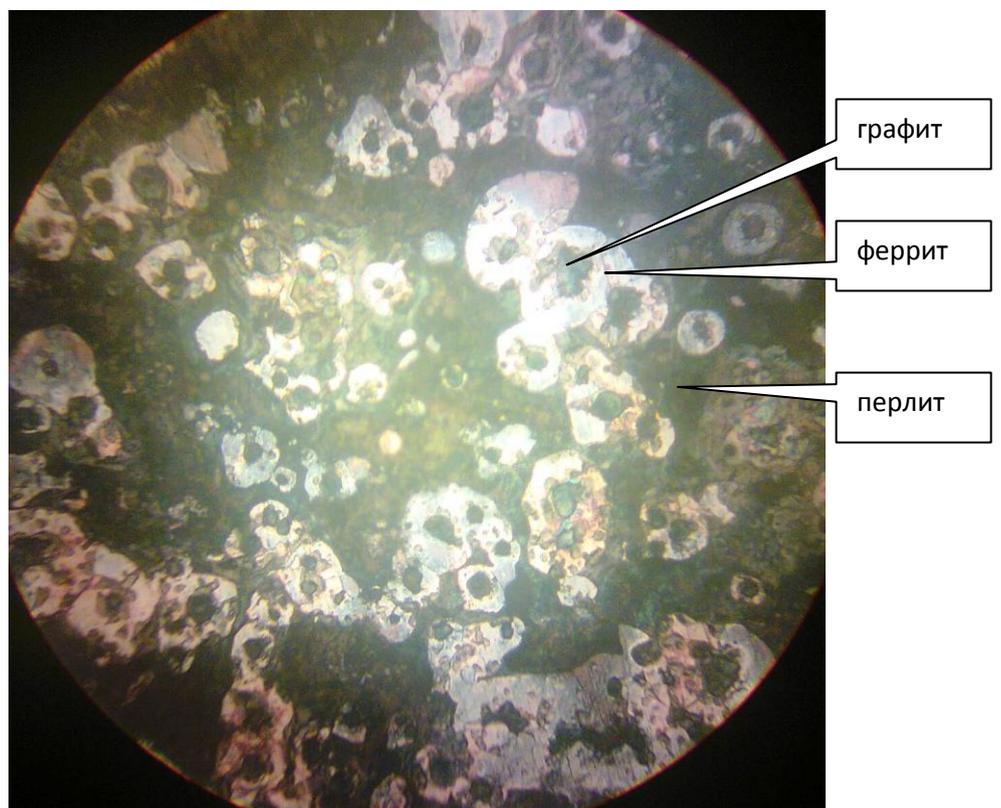
Фото 8 – Микрошлиф с увеличением 200х

Фото 9 – Микрошлиф с увеличением 200х

Результаты исследования микроструктуры образца материала ступицы позволяют утверждать, что ступица изготовлена из высокопрочного чугуна с
