Лабораторная работа №1

«Исследование шатунных болтов двигателя ДВС ЯМЗ-236 с целью определения причин их разрушения»

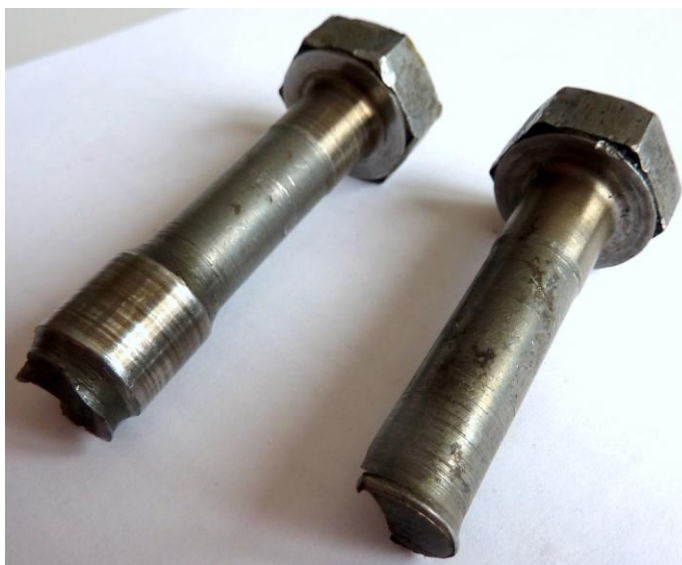
Фото 1 – Фрагменты шатунных болтов, представленных на исследование

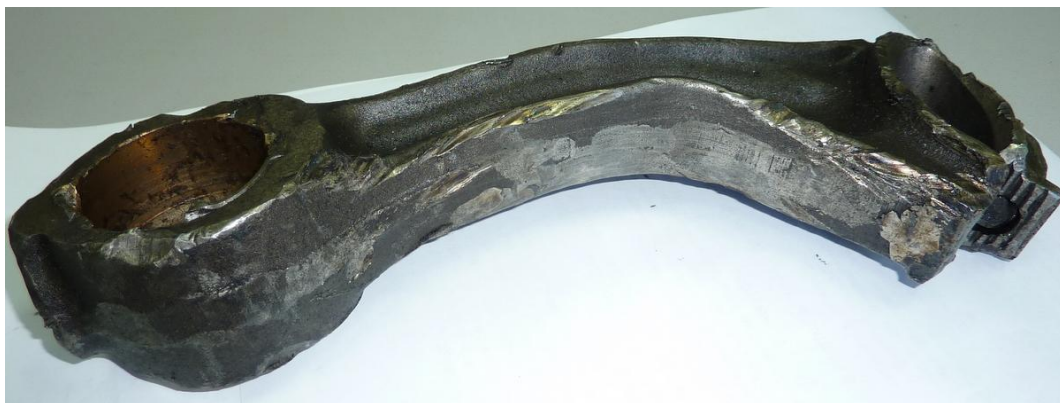
Фото 3 – Поврежденный шатун двигателя ЯМЗ-236

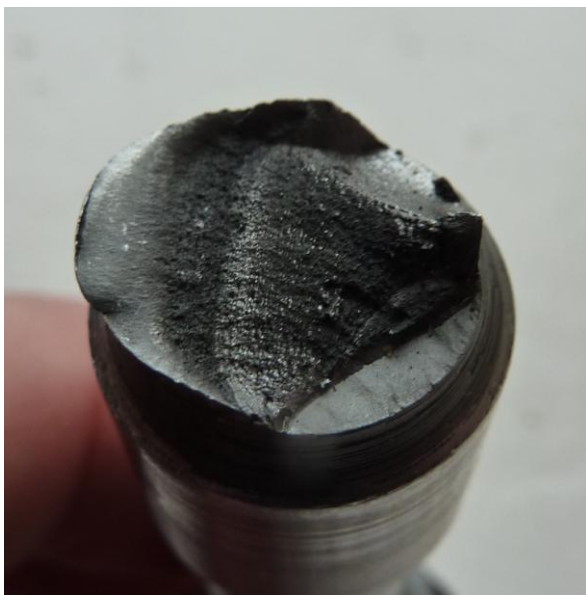
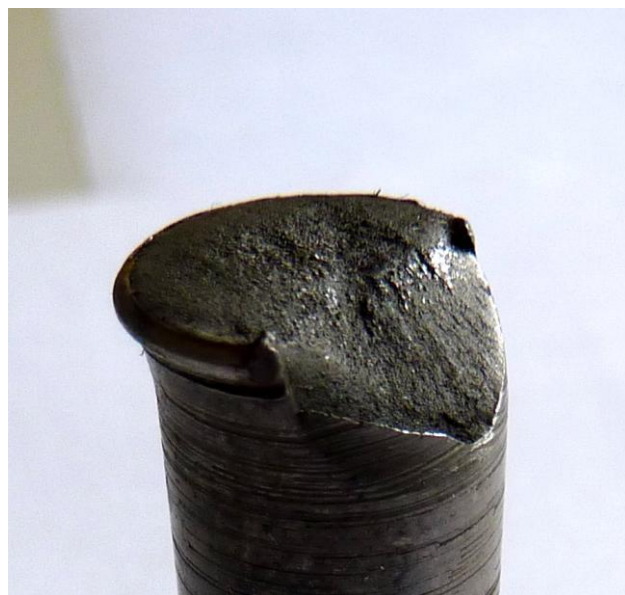
Фото 4 - Поверхности, образовавшиеся после разрушения болтов

- 1) Болты имеют следы механических повреждений (обломы) (фото 4 а, б).

- длинный болт имеет поверхность излома характерную для усталостного разрушения (присутствуют зоны прогрессивно растущей трещины и долома; имеется переходная зона между участком усталостного развития трещины и зоной долома);

- короткий болт имеет поверхность излома характерную для хрупкого разрушения (поверхность излома имеет кристаллическую шероховатую структуру).

Вывод: Поломка длинного шатунного болта произошла в результате усталостного разрушения материала, вследствие его недостаточной прочности и наличия на поверхности риск – следов механической обработки. Поломка короткого шатунного болта произошла под действием на данный болт усилия, превышающих предельно – допустимое значение вследствие поломки длинного шатунного болта.

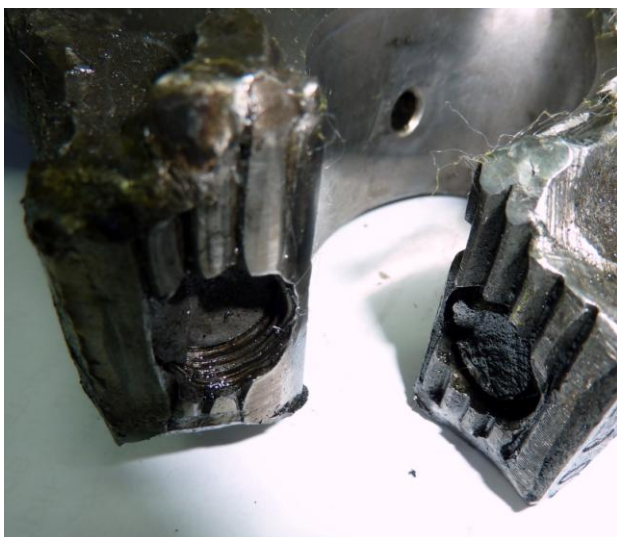
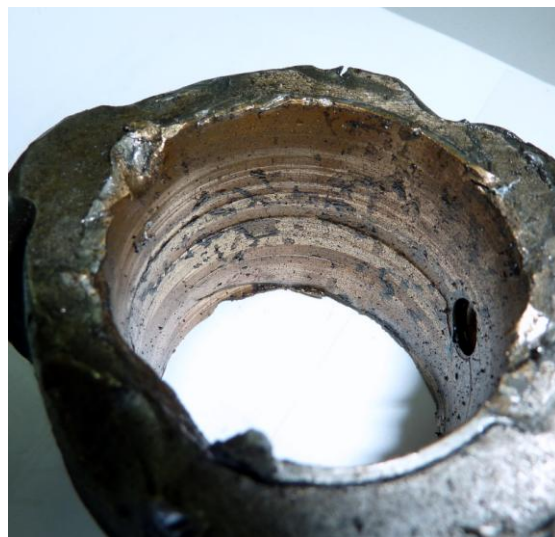
Фото 5 – Состояние верхней и нижней головок шатуна

1) Шатун имеет следы значительных механических повреждений (пластические деформации) (фото 5 а, б);

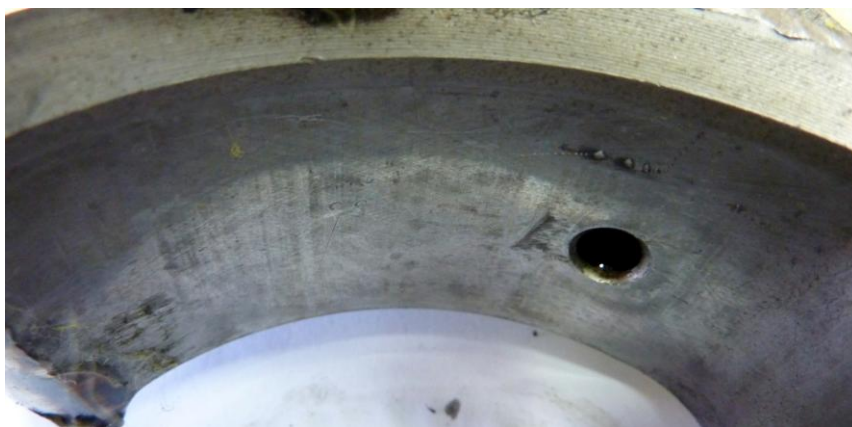
Фото 6 - Состояние рабочей поверхности нижней головки шатуна

2) Состояние рабочей поверхности нижней головки шатуна (сохранились следы хонингования поверхности) свидетельствует об отсутствии проворота вкладышей шатунного подшипника (фото б).
