Лабораторная работа №4

«Установление причин возникновения неисправностей двигателя ТС»

Осмотр и исследование деталей двигателя Д-245.9Е2 транспортного средства КАВЗ 324410 (VIN) X1E32441060000513 2006 г. выпуска, проводился 08 апреля 2015 года в помещении ООО «АВТОКОМ» (г. Омск) в дневное время, при смешанном освещении.

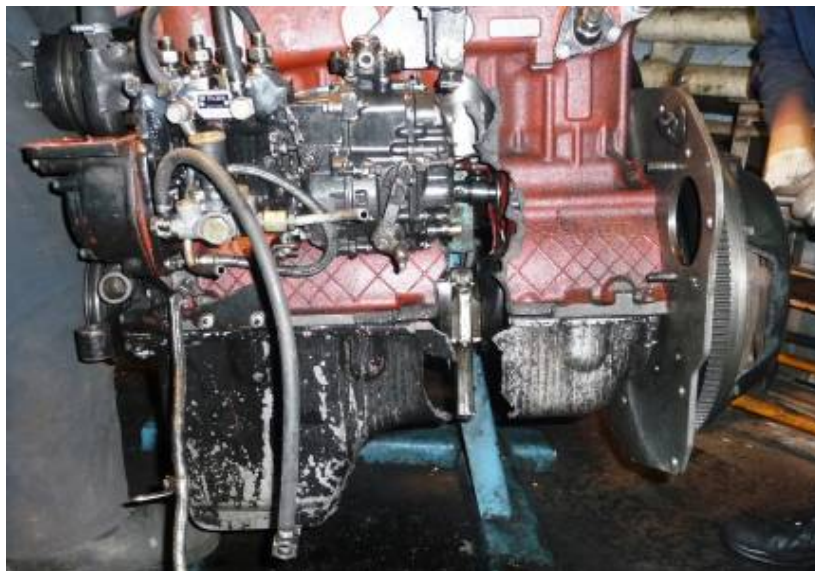
а) Повреждён блок цилиндров, разрушен поддон картера двигателя в районе третьего цилиндра (Фото 1).

Фото 1. Вид на двигатель Д-245.9Е2 слева

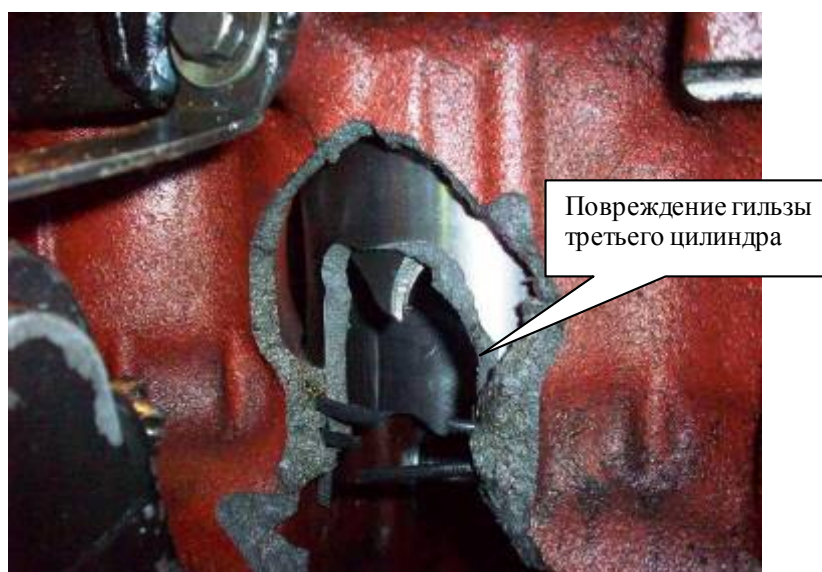
б) Повреждена гильза третьего цилиндра (Фото 2).

Фото 2. Повреждённая гильза третьего цилиндра

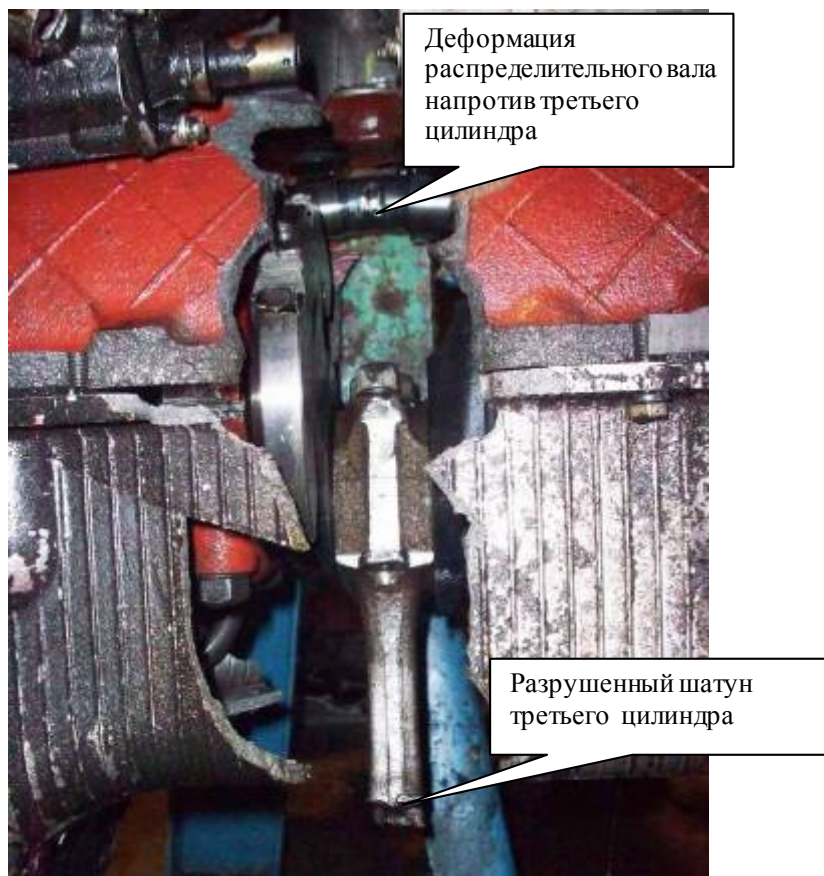
в) Разрушен шатун третьего цилиндра, деформирован распределительный вал в районе третьего цилиндра (Фото3-5).

Фото 3. Разрушенный шатун третьего цилиндра, деформация распределительного вала напротив третьего цилиндра

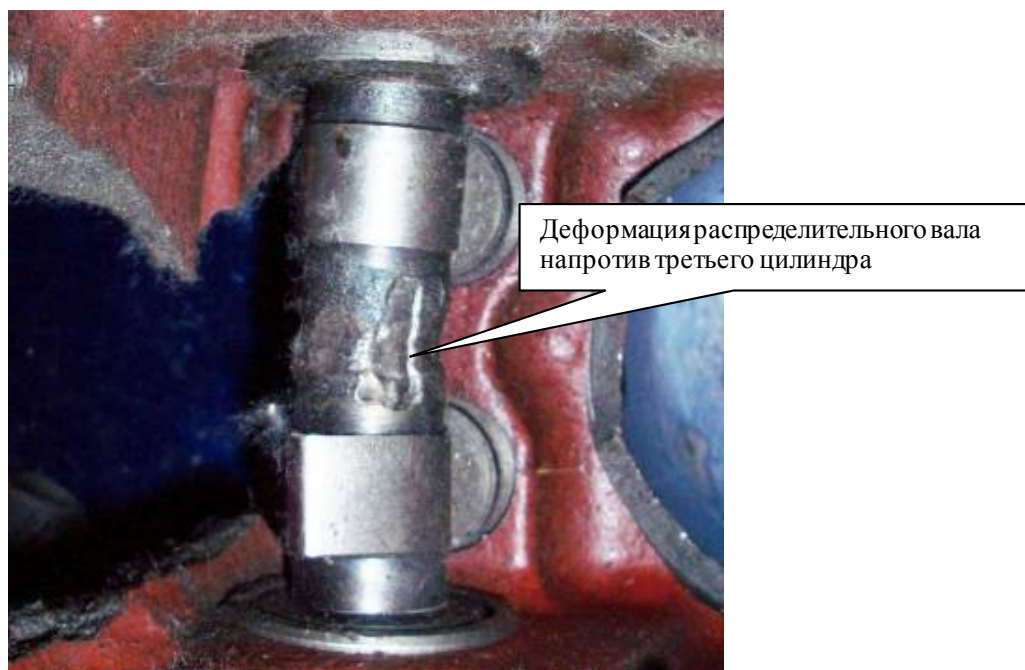
Фото 4. Деформация распределительного вала напротив третьего цилиндра

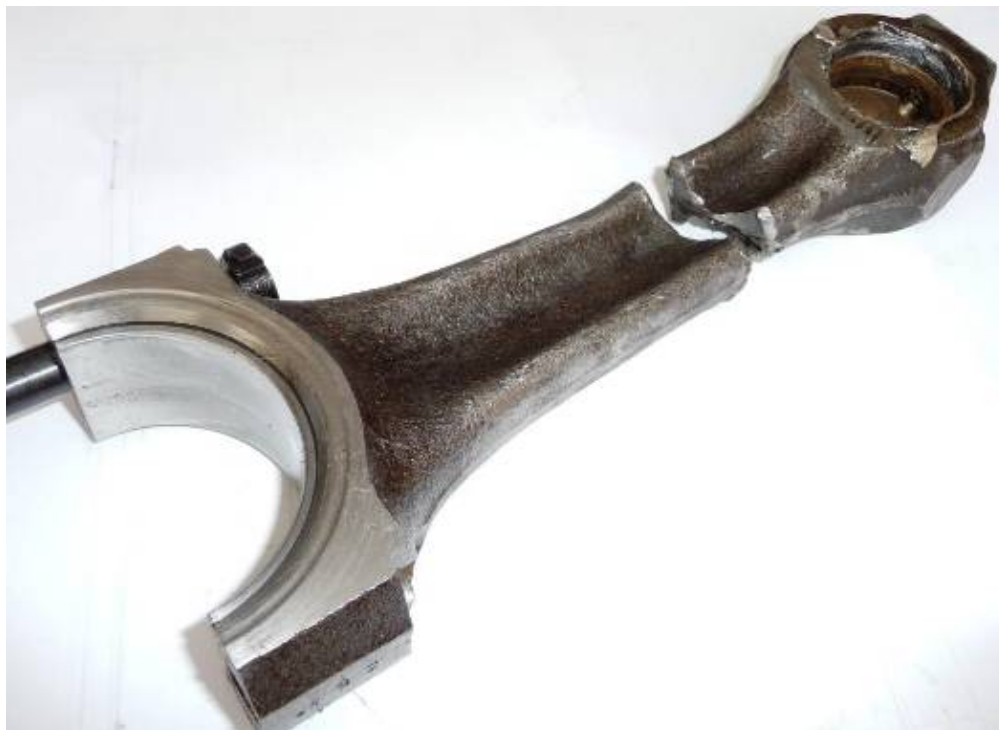
Фото 5. Разрушенный шатун третьего цилиндра

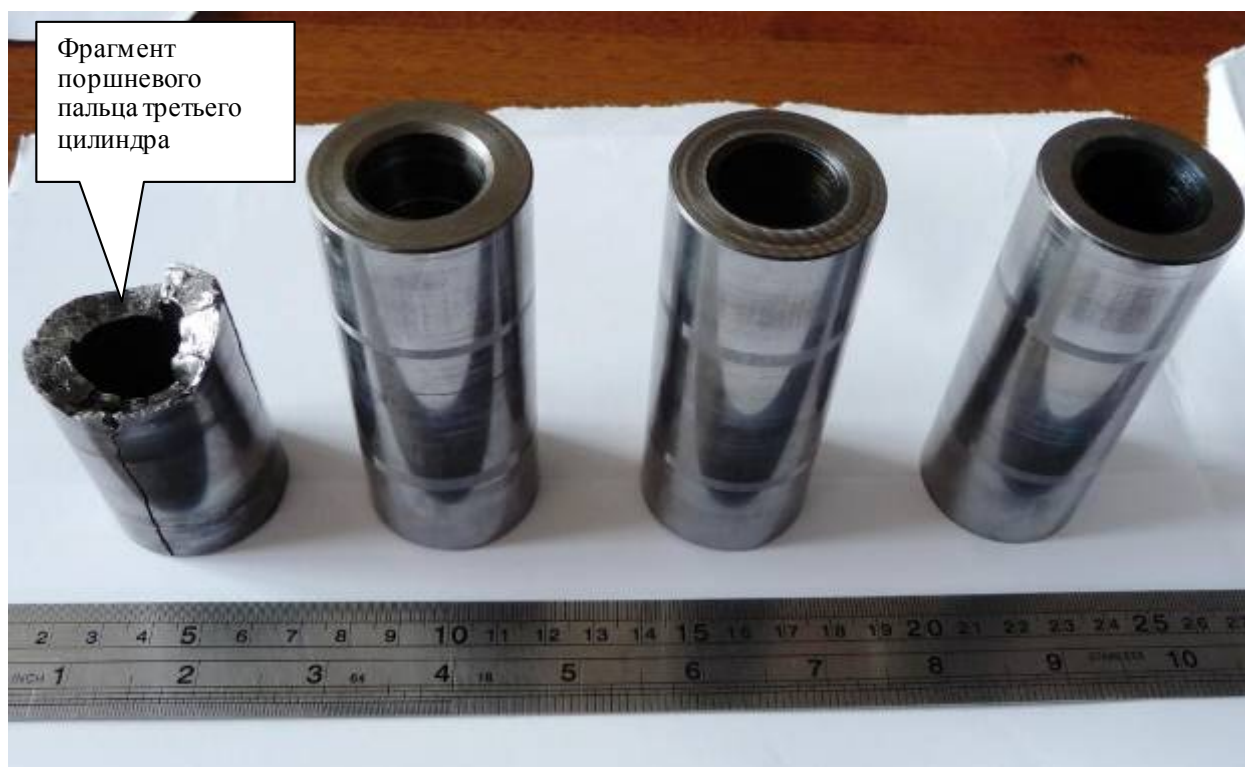
г) Разрушен поршневой палец третьего цилиндра (Фото 6, 7 а, б), на двух поршневых пальцах обнаружены продольные трещины (Фото 8 а, б). На внутренних поверхностях поршневых пальцев имеются следы грубой механической обработки (риски, царапины), (Фото 7 а; 8 а, б). На наружных поверхностях поршневых пальцев отсутствует маркировка завода – изготовителя.

Фото 6. Поршневые пальцы исследуемого двигателя

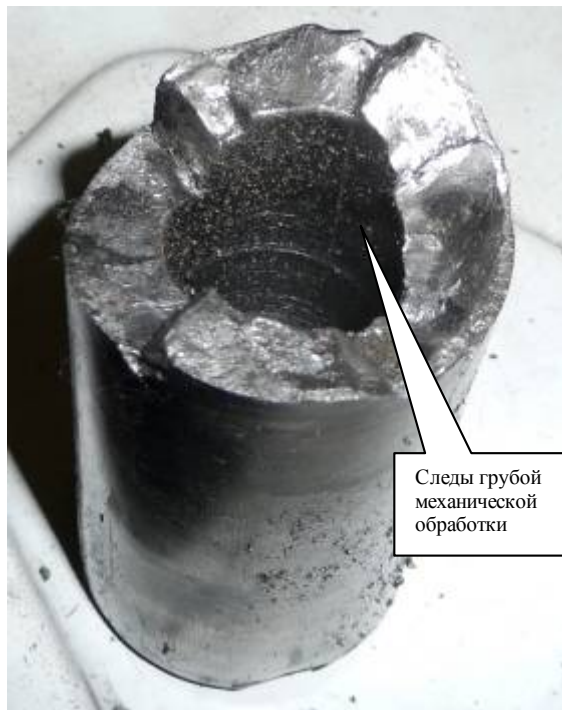
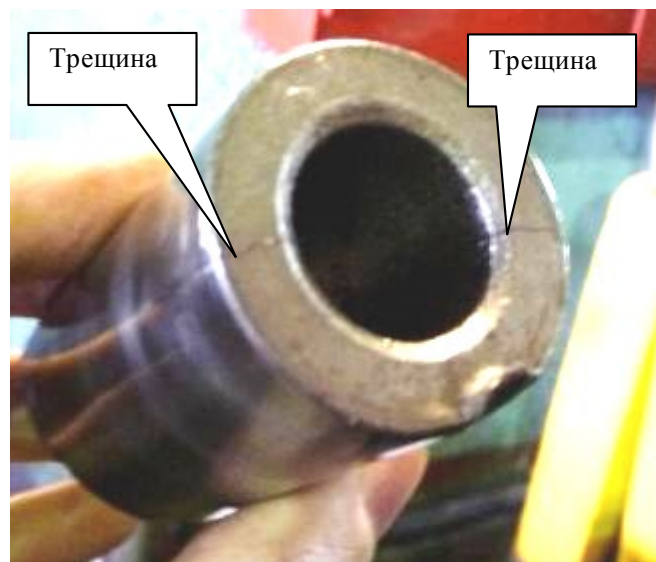
Фото 7. Фрагмент поршневого пальца третьего цилиндра

Определённое значение твёрдости сердцевины фрагмента поршневого пальца ниже требуемого значения, следовательно, разрушенный поршневой палец обладал пониженными прочностными характеристиками, а именно пониженными пределом прочности и пределом выносливости. Пониженный предел выносливости способствовал снижению усталостной прочности. Так же значительному снижению усталостной прочности способствовали риски, царапины (следы грубой механической обработки) обнаруженные на внутренних поверхностях поршневых пальцев (Фото 7 а; 8 а, б, 29, ПРИЛОЖЕНИЕ 3), которые явились концентраторами напряжений.

Разрушение поршневого пальца третьего цилиндра произошло вследствие пониженной усталостной прочности материала поршневого пальца. Снижению усталостной прочности материала поршневого пальца способствовали обнаруженные недостатки, а именно:

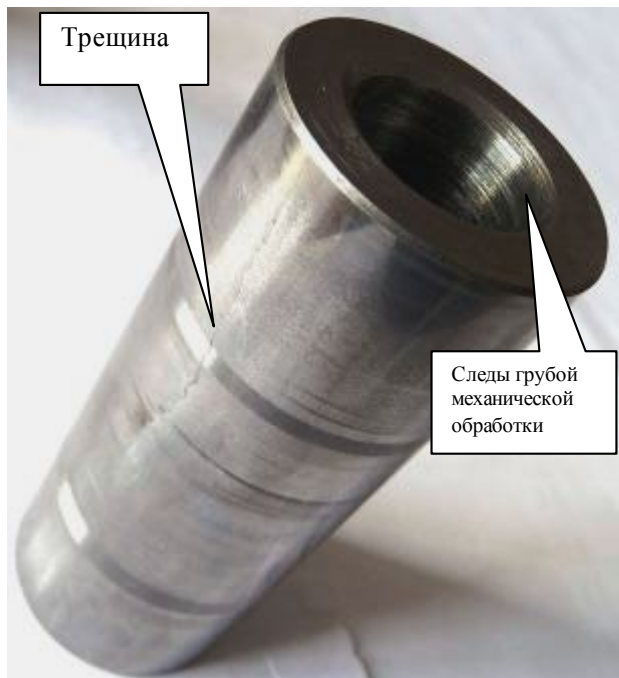
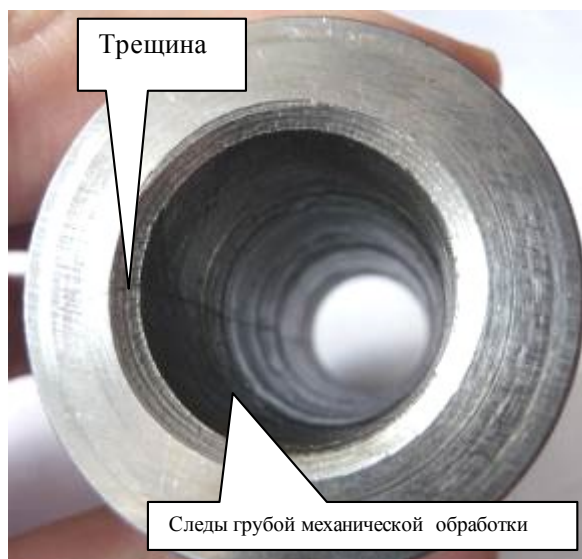
Фото 8. Продольные трещины на поршневых пальцах

Так как трещины были обнаружены ещё на двух поршневых пальцах исследуемого двигателя, поэтому возникли сомнения в соответствии фактических прочностных свойств пальцев требуемым.

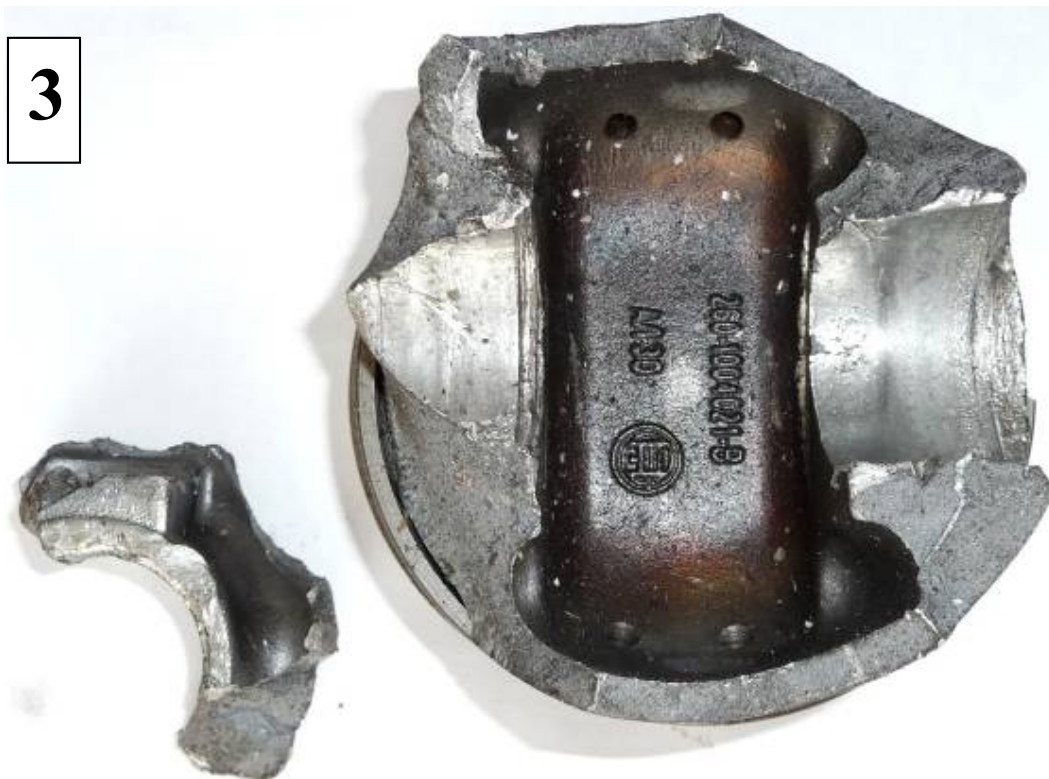
д) Разрушен поршень третьего цилиндра (Фото 9-10).

Фото 9. Фрагменты поршня третьего цилиндра

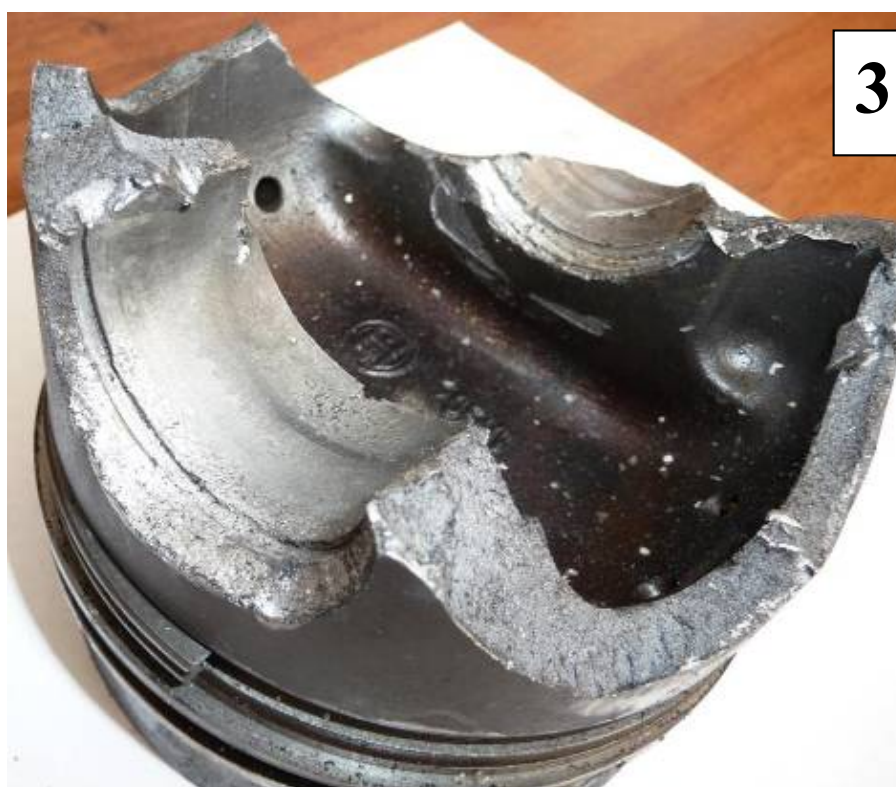
Фото 10. Фрагмент поршня третьего цилиндра

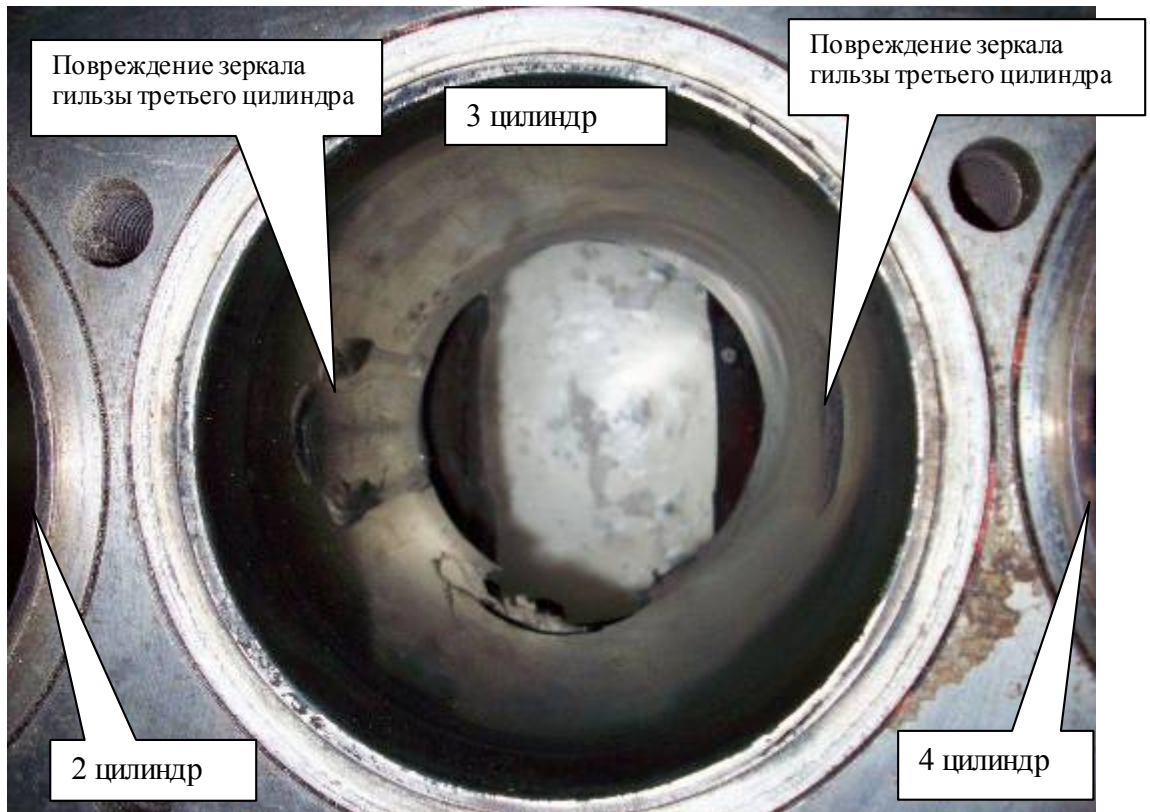
е) Повреждена рабочая поверхность гильзы третьего цилиндра (Фото 11-13).

Фото 11. Повреждение рабочей поверхности гильзы третьего цилиндра

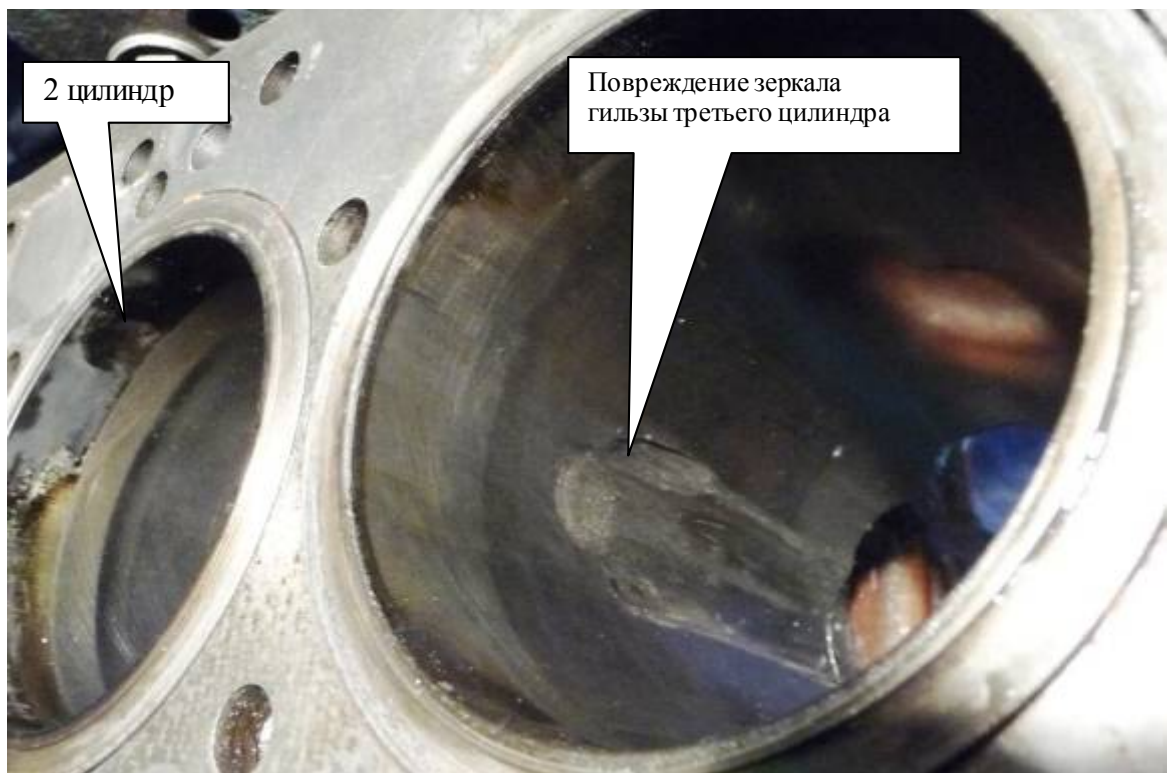
Фото 12. Повреждение рабочей поверхности гильзы третьего цилиндра со стороны второго цилиндра

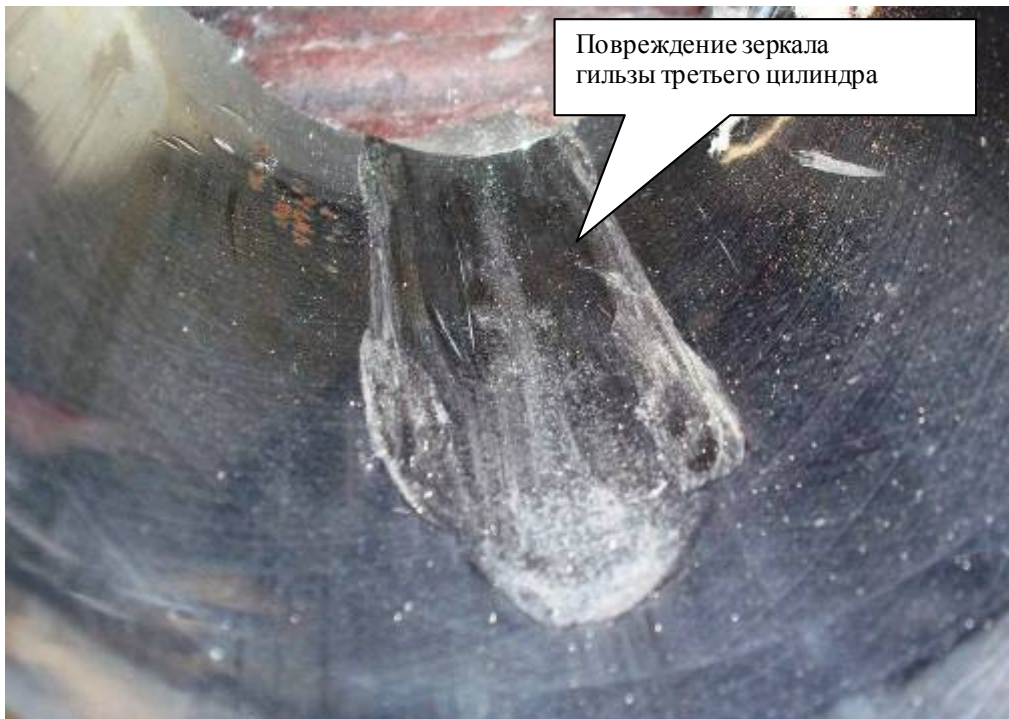
Фото 13. Повреждение рабочей поверхности гильзы третьего цилиндра со стороны второго цилиндра

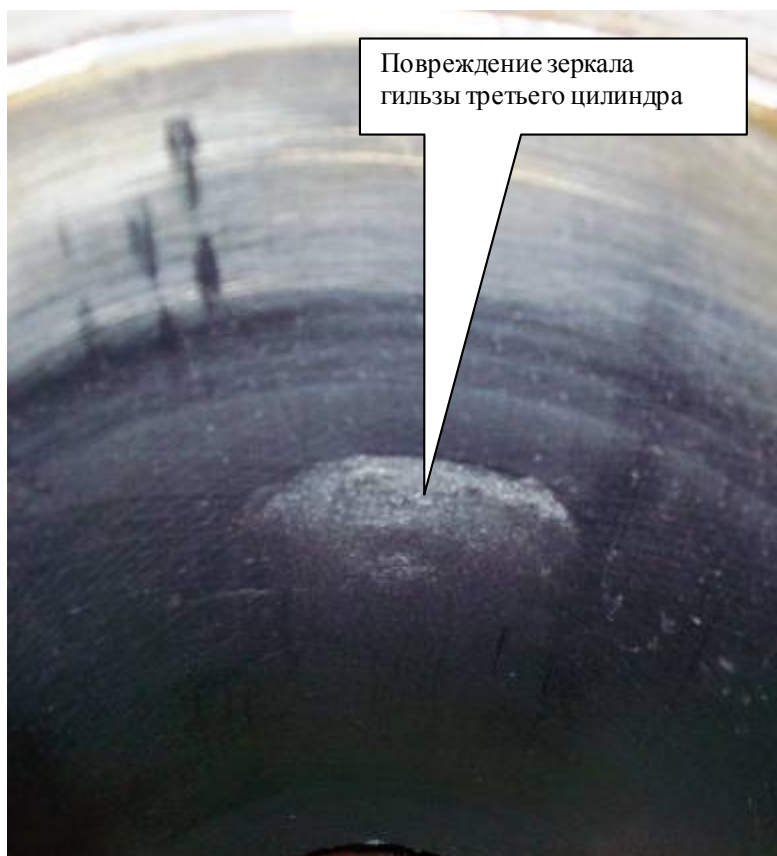
Фото 14. Повреждение рабочей поверхности гильзы третьего цилиндра со стороны четвёртого цилиндра

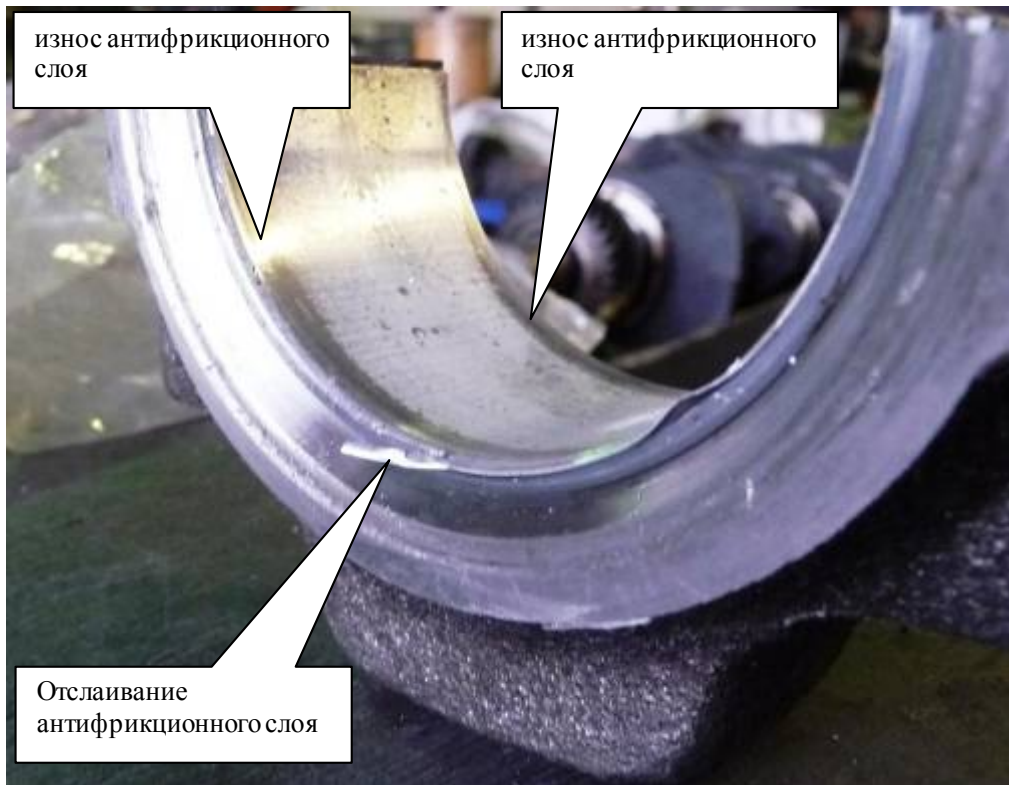
ж) Поврежден антифрикционный слой нижнего шатунного вкладыша 3-го цилиндра (Фото 15), антифрикционный слой верхнего шатунного вкладыша 3-го цилиндра имеет следы неравномерного износа (Фото 16).

Фото 15. Повреждение антифрикционного слоя нижнего шатунного вкладыша 3-го цилиндра

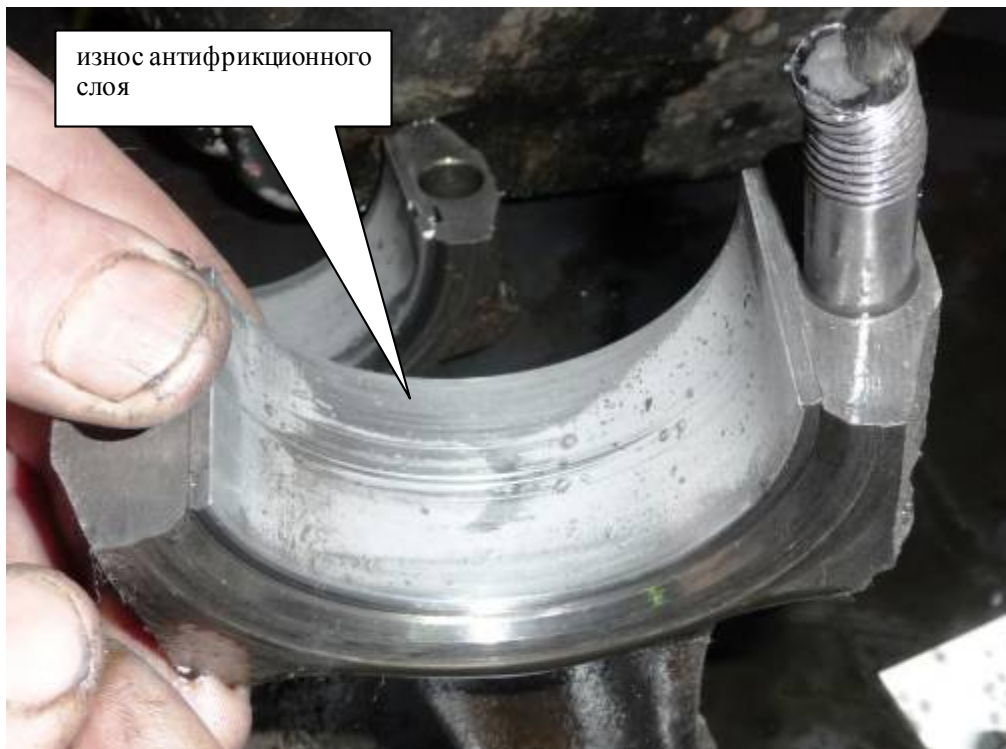
Фото 16. Состояние антифрикционного слоя верхнего шатунного вкладыша 3-го цилиндра

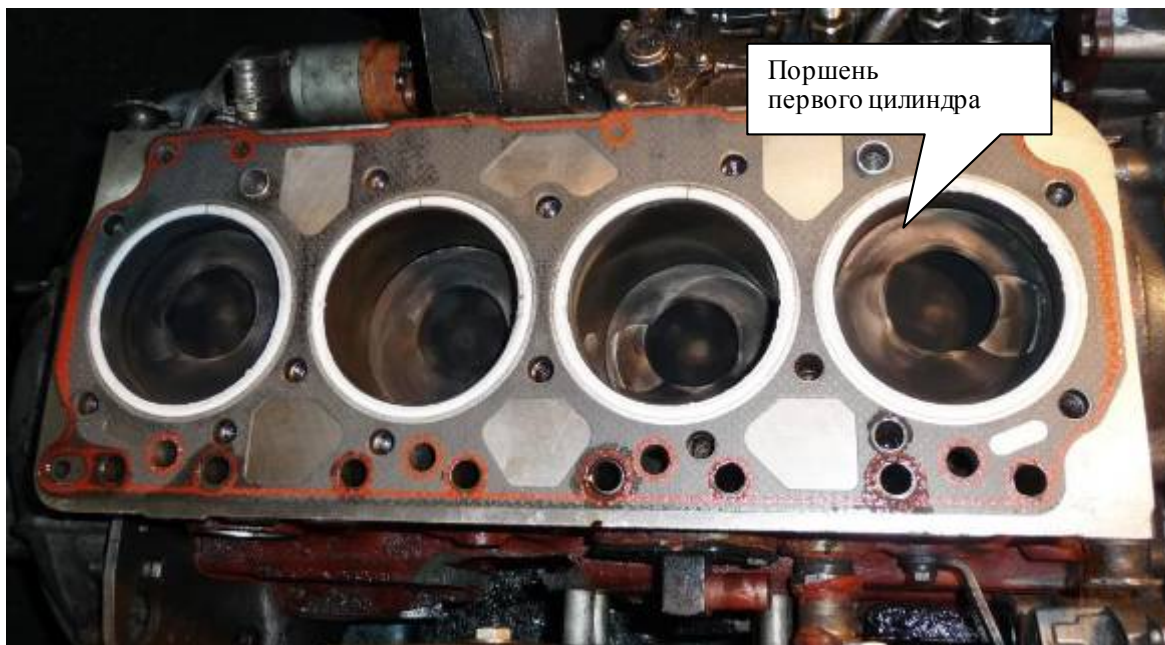
з) Поршни 1, 2, 4 цилиндров имеют следы контакта с тарелками выпускных клапанов. Поршень 3 – го цилиндра имеет следы контакта с тарелкой впускного клапана, также имеются следы контакта с головкой блока цилиндров (ГБЦ) (Фото 17 – 21).

Фото 17. Поршни со следами от соприкосновения с тарелками клапанов

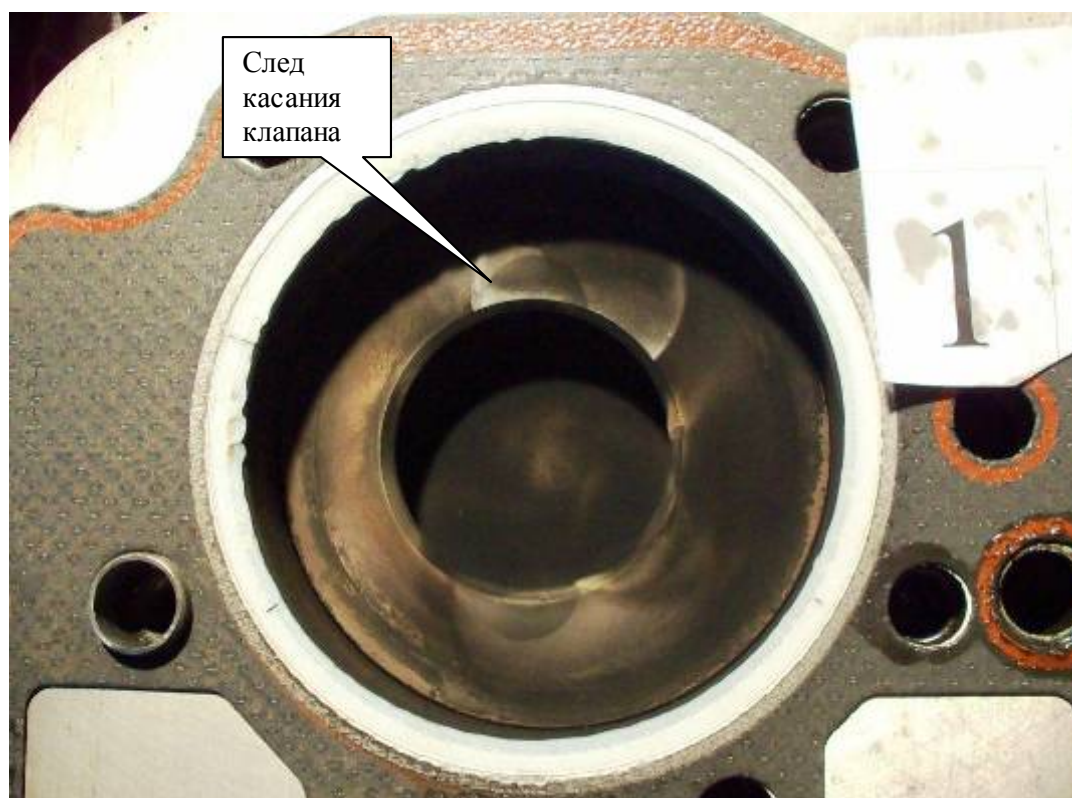
Фото 18. Состояние огневого днища поршня первого цилиндра

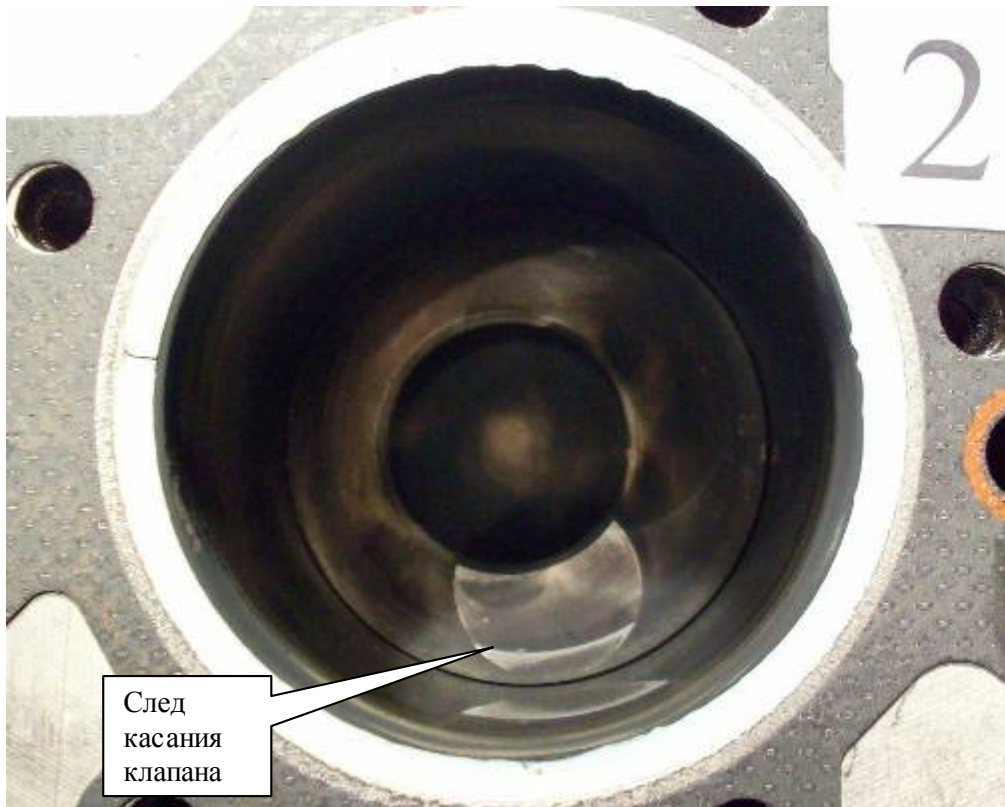
Фото 19. Состояние огневого днища поршня второго цилиндра

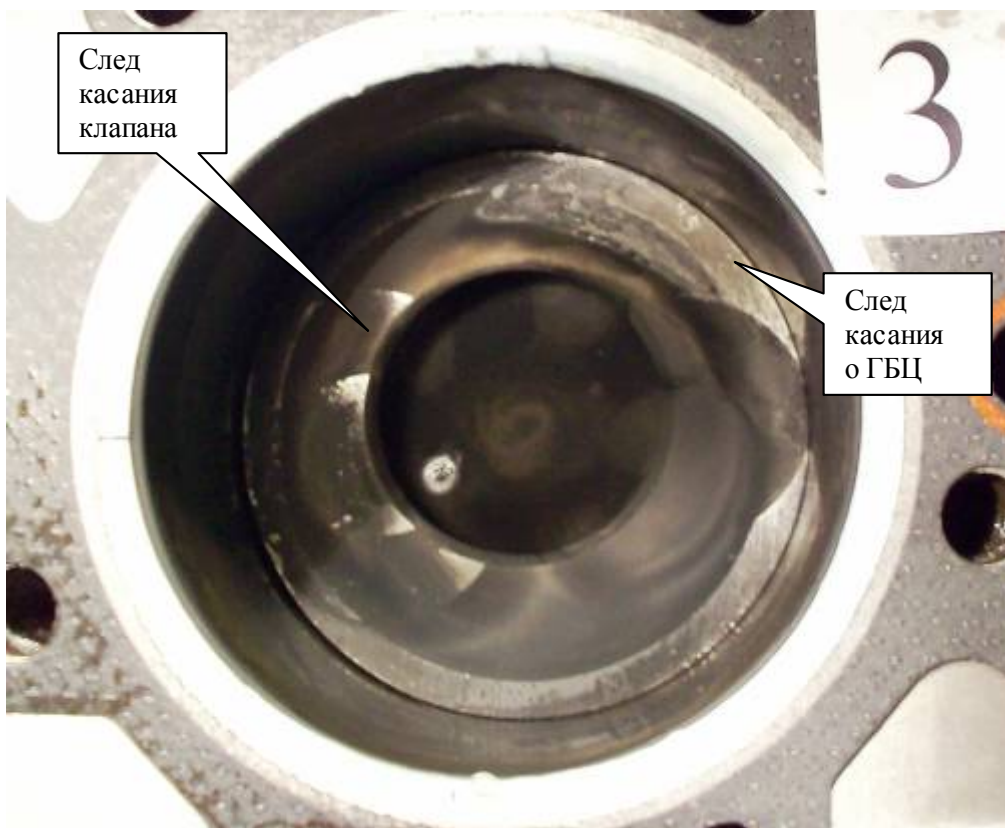
Фото 20. Состояние огневого днища поршня третьего цилиндра

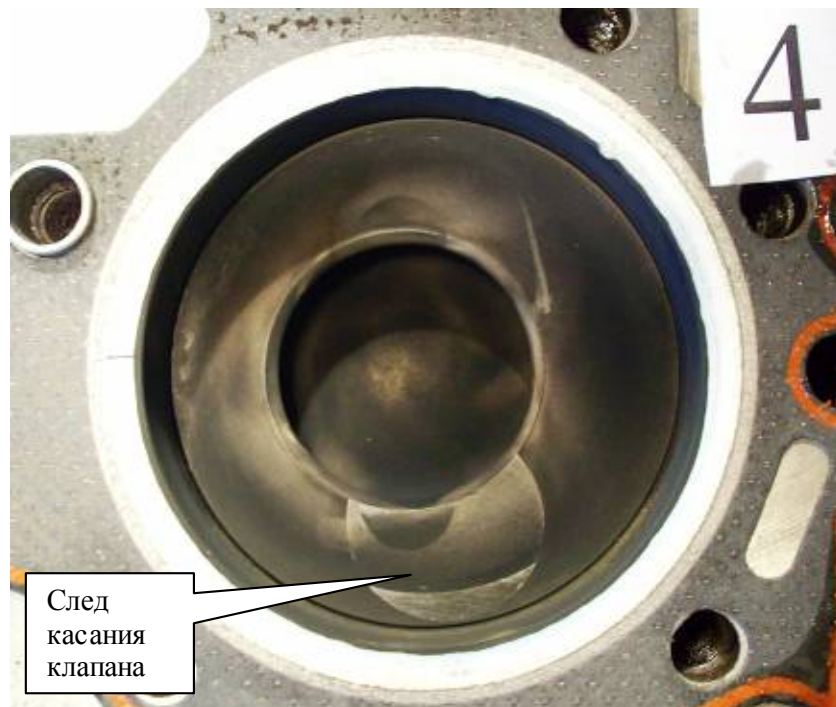
Фото 21. Состояние огневого днища поршня четвёртого цилиндра

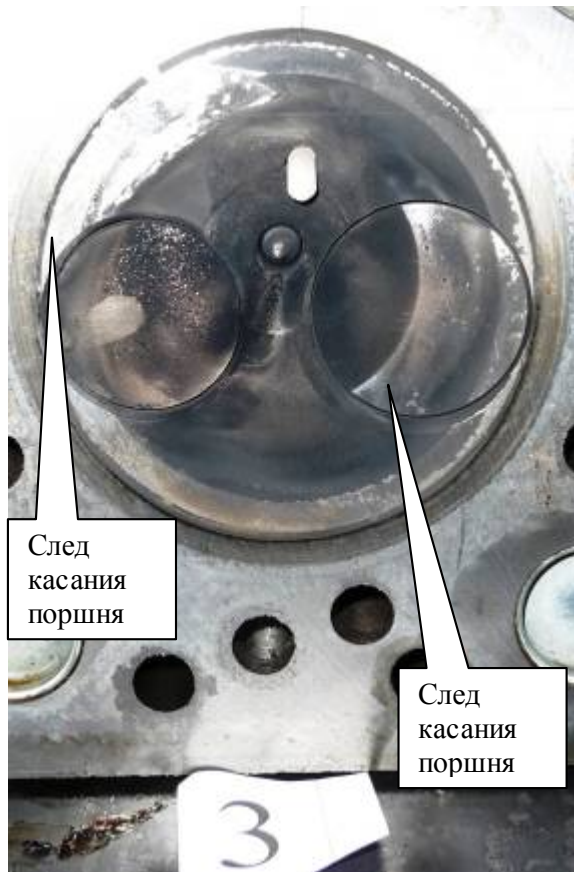
Фото 24. Привалочная плоскость ГБЦ со стороны третьего цилиндра

ж) Тарелки выпускных клапанов 1, 2, 4 цилиндров, тарелка впускного клапана 3 – го цилиндра имеют следы от соприкосновения с поршнями (Фото 22-25). Привалочная плоскость ГБЦ напротив третьего цилиндра имеет следы от касания поршня (Фото24).

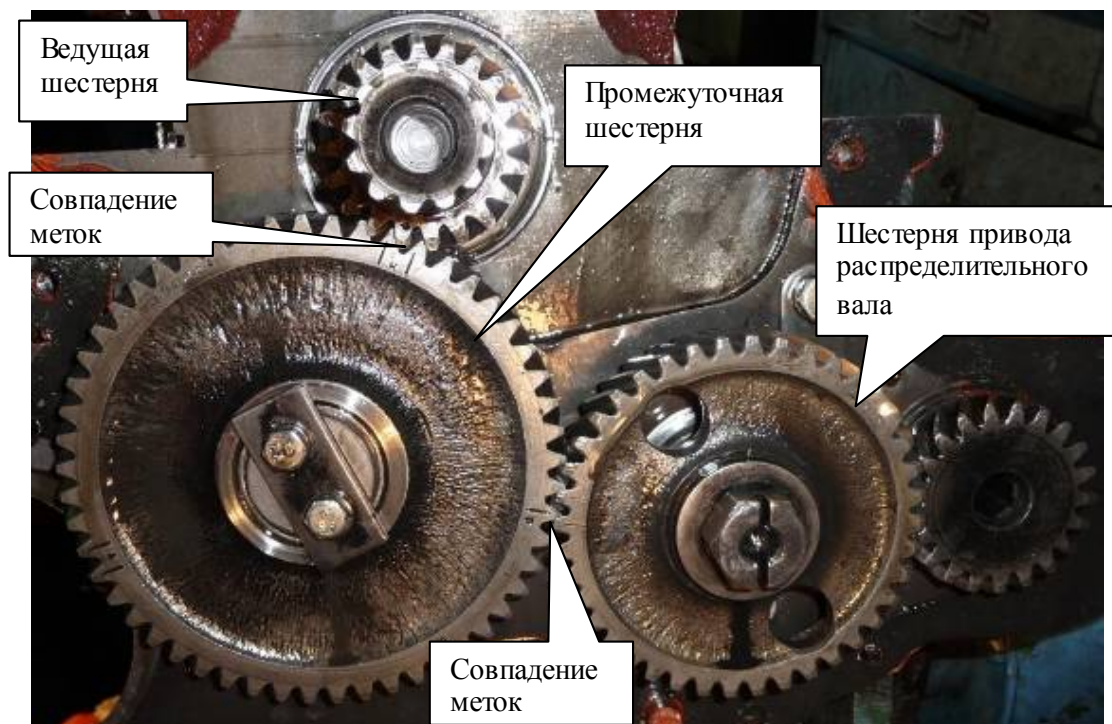
и) Фазы газораспределения выставлены согласно меток (Фото 26).

Фото 26. Проверка правильности установки фаз газораспределения

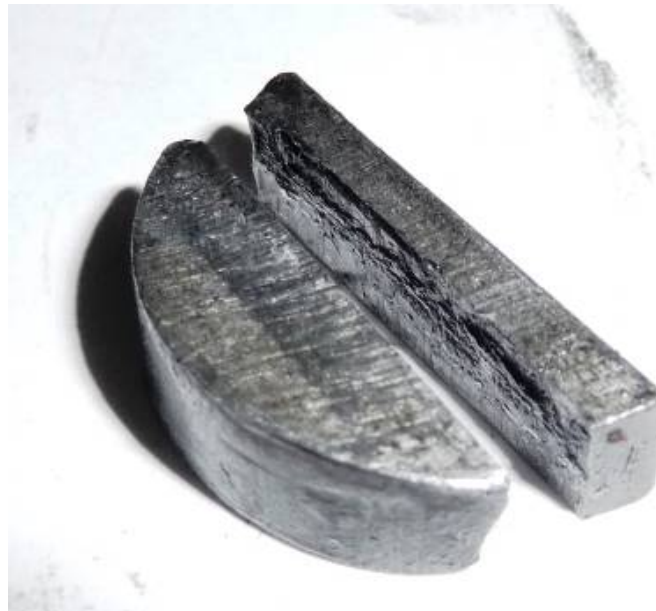
к) Разрушена шпонка соединения распределительного вала и шестерни привода (Фото 27).

Фото 27. Фрагменты шпонки соединения распределительного вала и шестерни привода

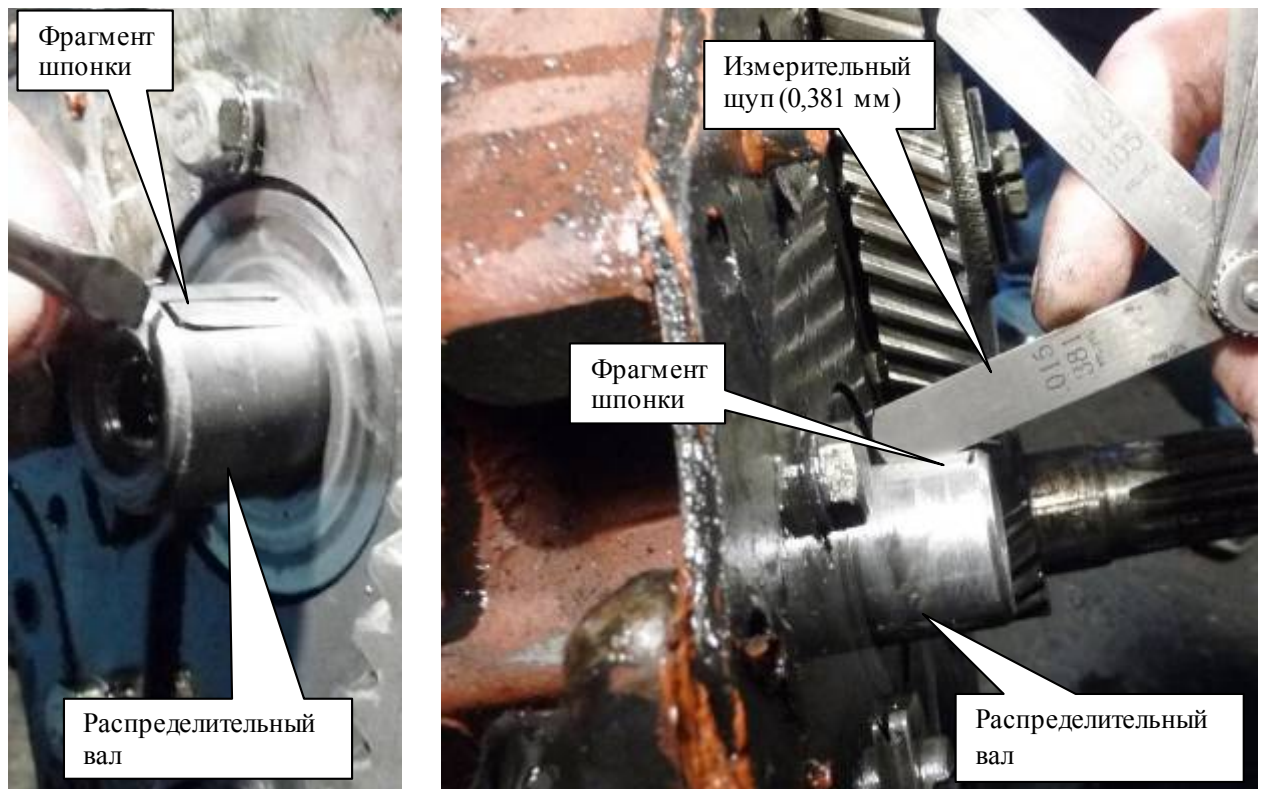
л) Между боковыми гранями шпоночного паза распределительного вала и фрагментом шпонки имеется зазор (величина зазора 0,381 мм) (Фото 28 а, б).

а б
Фото 28. Фрагмент шпонки в шпоночном пазе распределительного вала

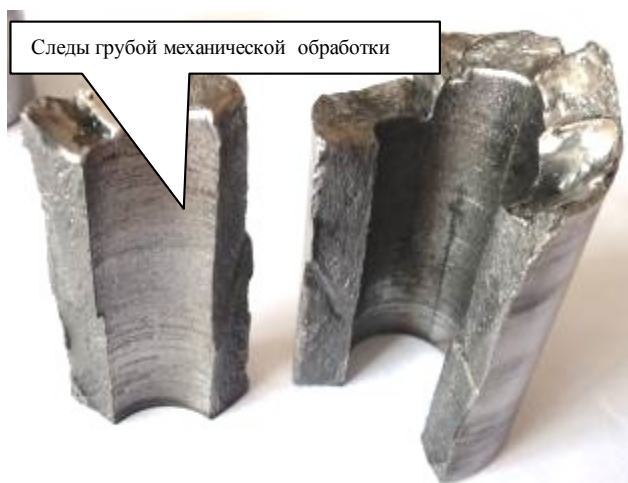
Для определения свойств материала разрушенного поршневого пальца было произведено исследование его фрагмента (Фото 29).

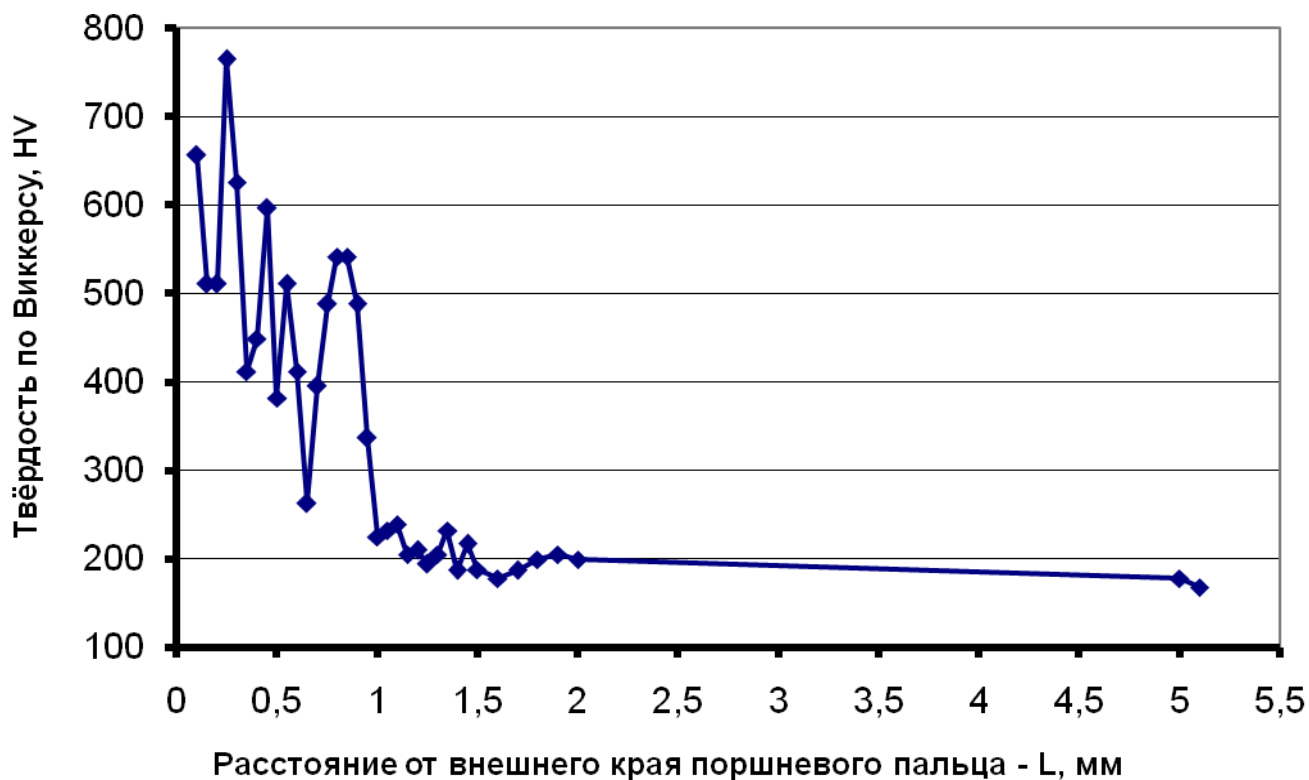
Результаты измерения показали, что твёрдость практически на самой поверхности образца составила 657 HV_{50/10} (единицы твёрдости по Виккерсу), что соответствует 56 HRC (единицы твёрдости по Роквеллу). Твёрдость на глубине 1,1 мм составила 239 HV_{50/10}, что соответствует 24

HRC. Фактическая толщина упрочнённого слоя составила 0,6 - 0,9 мм. Среднее значение твёрдости упрочнённого слоя составило 48,7 HRC. Структура поверхностного слоя поршневого пальца после химико-термической обработки (ХТО) цементации и упрочнения (закалки и низкого отпуска) соответствует мартенситу отпуска. Твёрдость на глубине 5-5,1 мм составила 178-168 HV_{50/10}, что соответствует 172-168 HB (единицы твёрдости по Бринеллю). Структура сердцевины после упрочнения (закалки и низкого отпуска) должна соответствовать сорбиту отпуска, фактически сердцевина имеет структуру феррит плюс перлит.

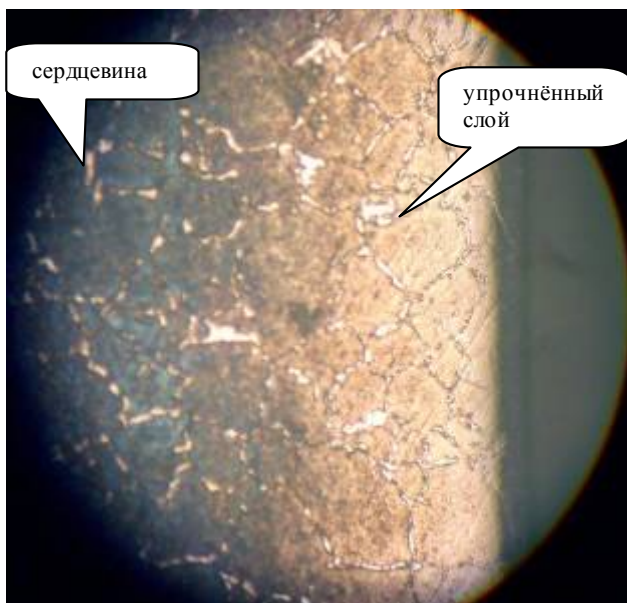
Была исследована микроструктура материала пальца вблизи внешнего края фрагмента пальца (Фото 33) с помощью металлографического агрегатного микроскопа серии ЕС МЕТАМ (Фото 34).

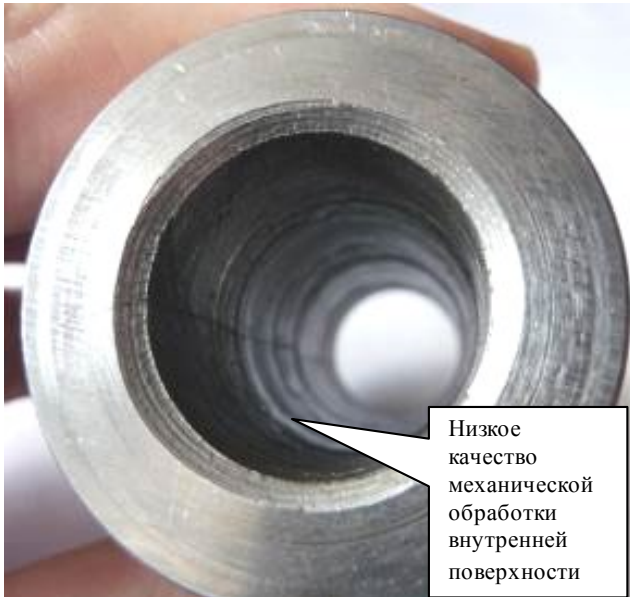
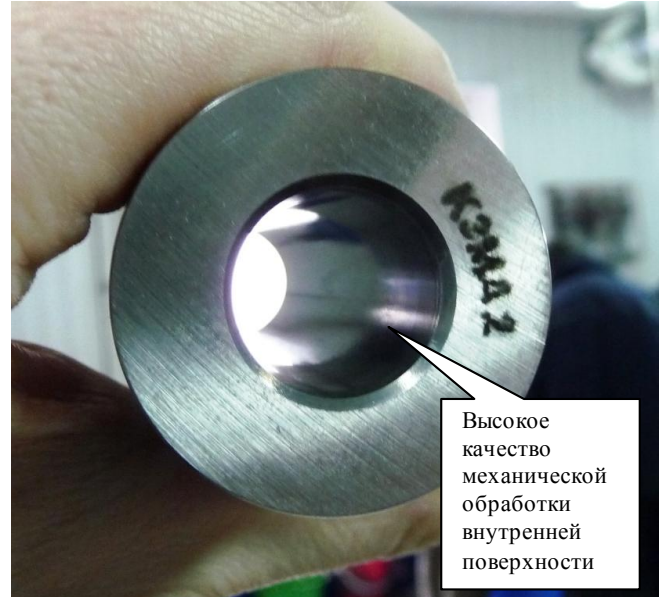
Следы нарушения технологии механической обработки поршневого пальца (риски, царапины) видны и невооруженным глазом, то есть не требуется применение специального оборудования для выявления этого недостатка поршневого пальца и выявляются визуально (органолептически).

Фото 36. Сравнение качества механической обработки внутренней поверхности поршневого пальца, использованного при ремонте двигателя автобуса КАВЗ 324410 VIN X1E32441060000513 (а) и пальца производства «Мотордеталь» г. Кострома (б)
