**ОБСЛЕДОВАНИЕ ЗДАНИЙ
И СООРУЖЕНИЙ:
ПРОБЛЕМЫ И ПУТИ
ИХ РЕШЕНИЯ**

**Материалы
VII международной
научно-практической конференции**

13-14 октября 2016 года

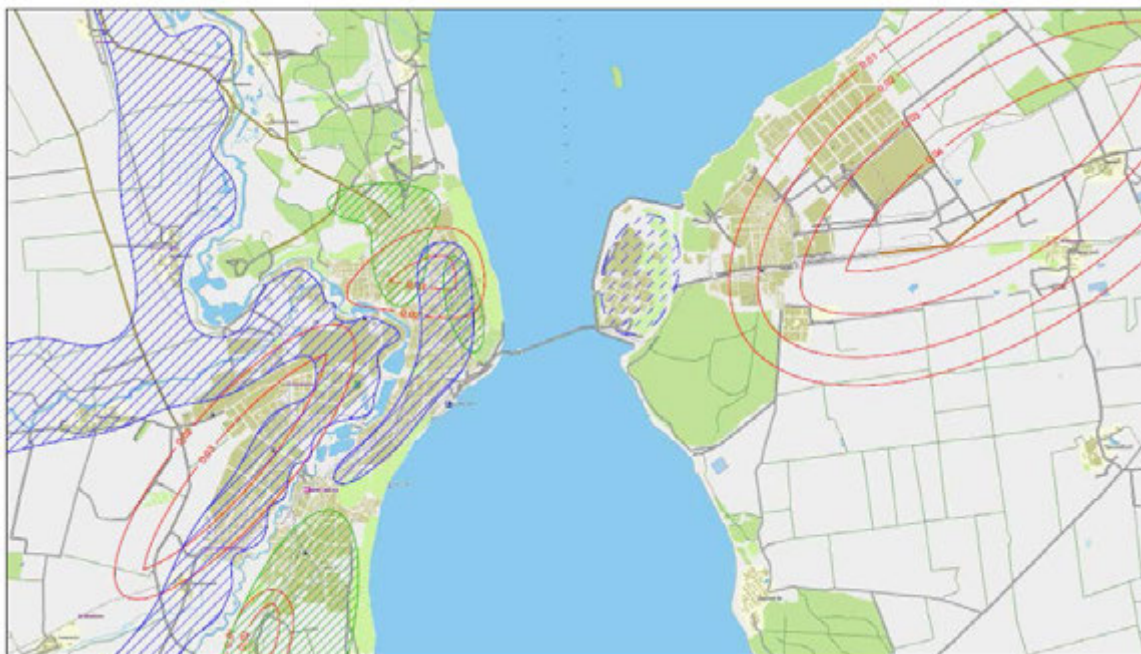
Рисунок 1 – Распространение ОГП на территории г. Ульяновска

- ▭ - Изолинии просадочности; - территории распространения мергелистых грунтов; - территории, подтопленные грунтовыми водами; - потенциально подтопляемые территории

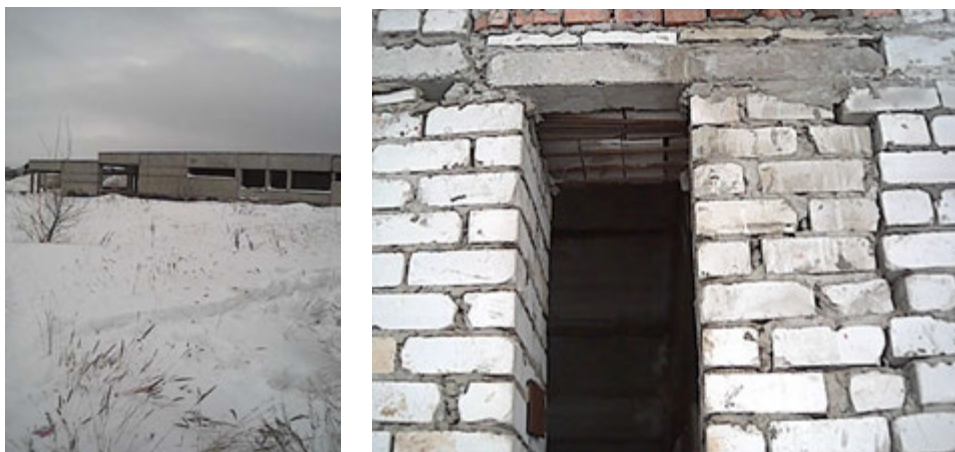
Деформации, вызванные неравномерной осадкой фундамента, в результате наличия в основании просадочной грунтовой толщи, характеризуются значительным раскрытием трещин в наиболее уязвимых местах здания (проемы, сопряжения стен) (рисунок 2, 3).

Рисунок 2 – Деформация здания недостроенного рыночного комплекса по пр. Генерала Тюленева, 6А

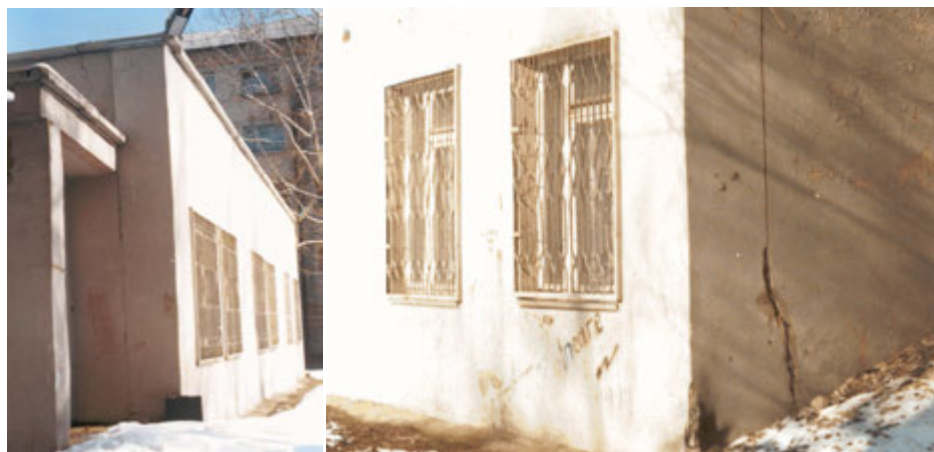
Рисунок 3 – Деформация одноэтажного здания по ул. Стасова 18

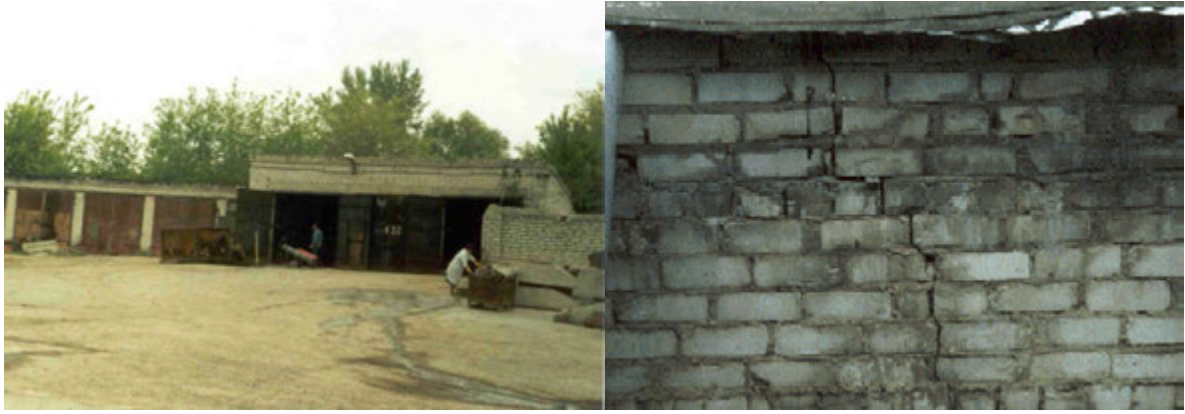
Рисунок 4 – Деформация здания ремонтных боксов по ул. Урицкого 98

Характер деформаций на территории распространения карбонатных пород аналогичен деформациям на просадочных грунтах (рисунок 4, 5). При замачивании мергеля в ряде случаев проявляется тенденция к «просадочности», а иногда мергелистые грунты ведут себя как просадочные грунты, давая при замачивании значение относительной просадочности 0,01 при начальном просадочном давлении 0,05 МПа.

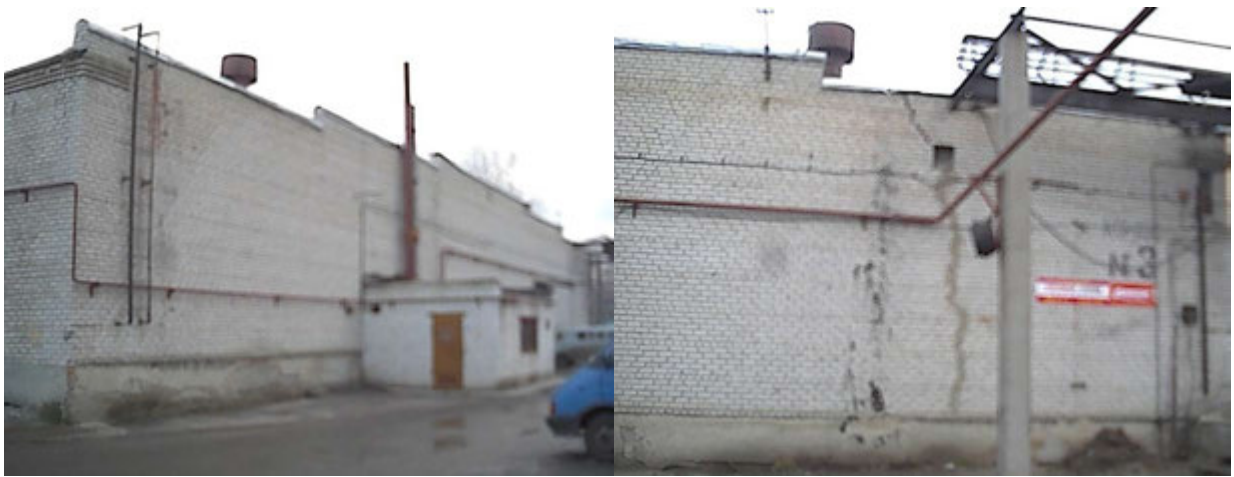
Рисунок 5 – Деформация здания склада по ул. Гая 100

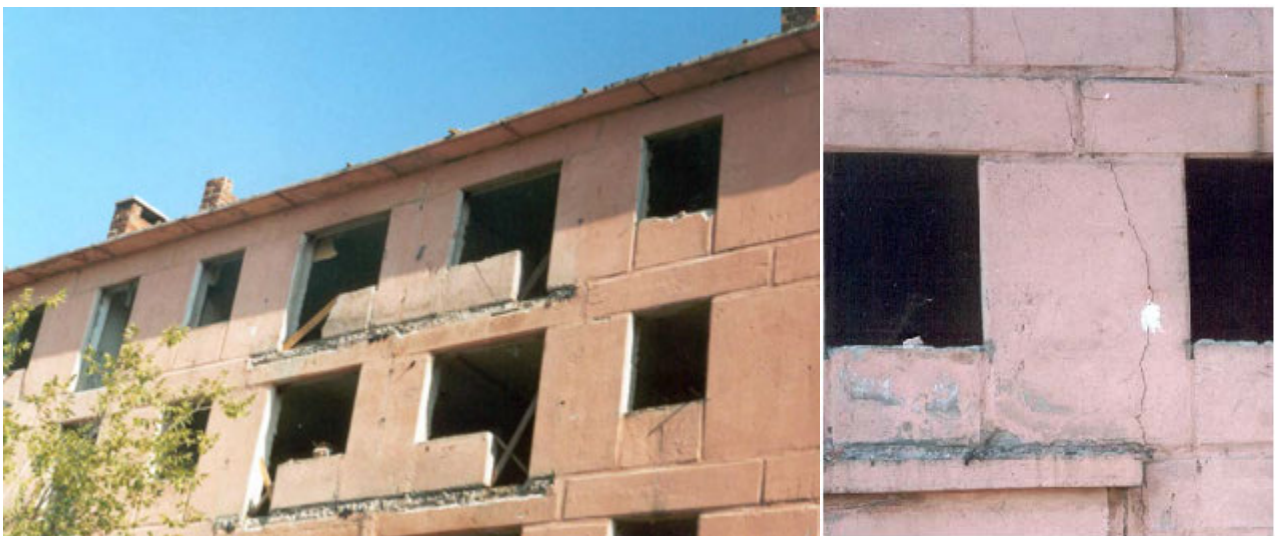
Ряд деформаций, зафиксированных на территориях, подтопленных грунтовыми водами, имеют менее выраженный характер – ряд волосяных трещин с раскрытием менее 1 мм (рисунок 6,7).

Рисунок 6 – Деформация здания по ул. Азовская 95

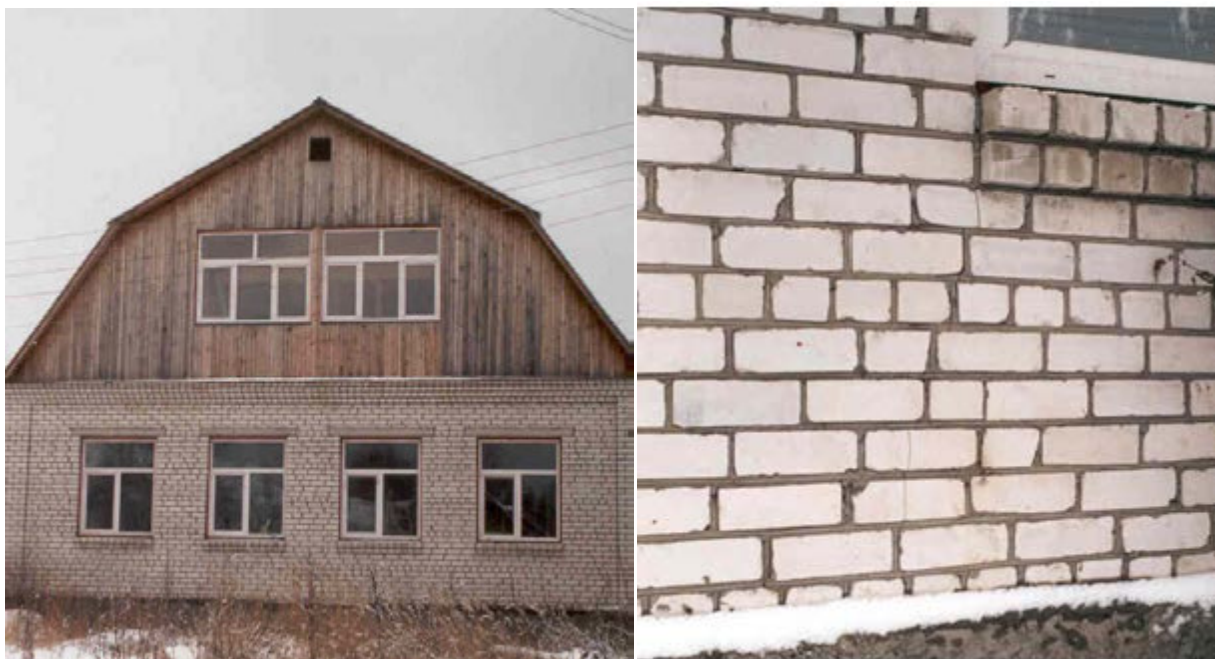
Рисунок 7 – Деформация здания по 1 пер. Локомотивный д.10а

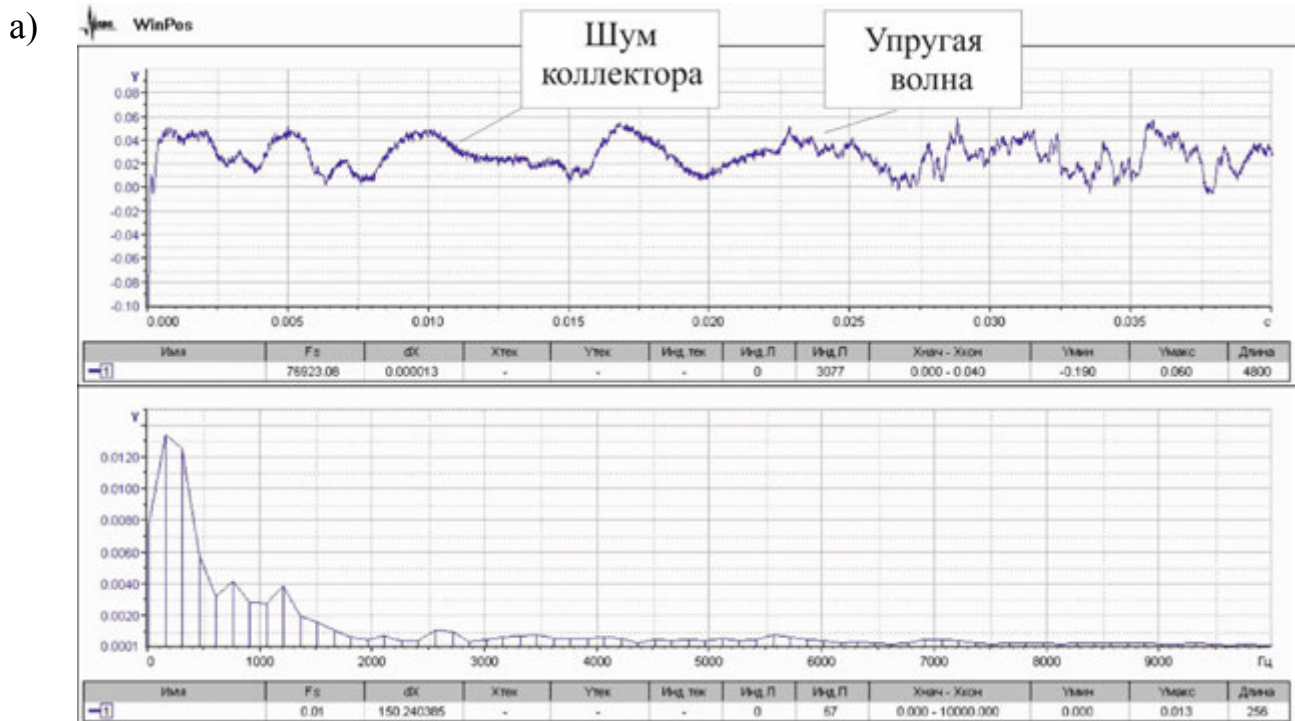
Рисунок 4 – Сигналограммы и спектры импульса упругих волн, зафиксированные между скважинами А4 и А5 (база 30,1 м) при прозвучивании интервала залегания коллектора на глубине 7м (а) и в грунтах на глубине 9 м (б)

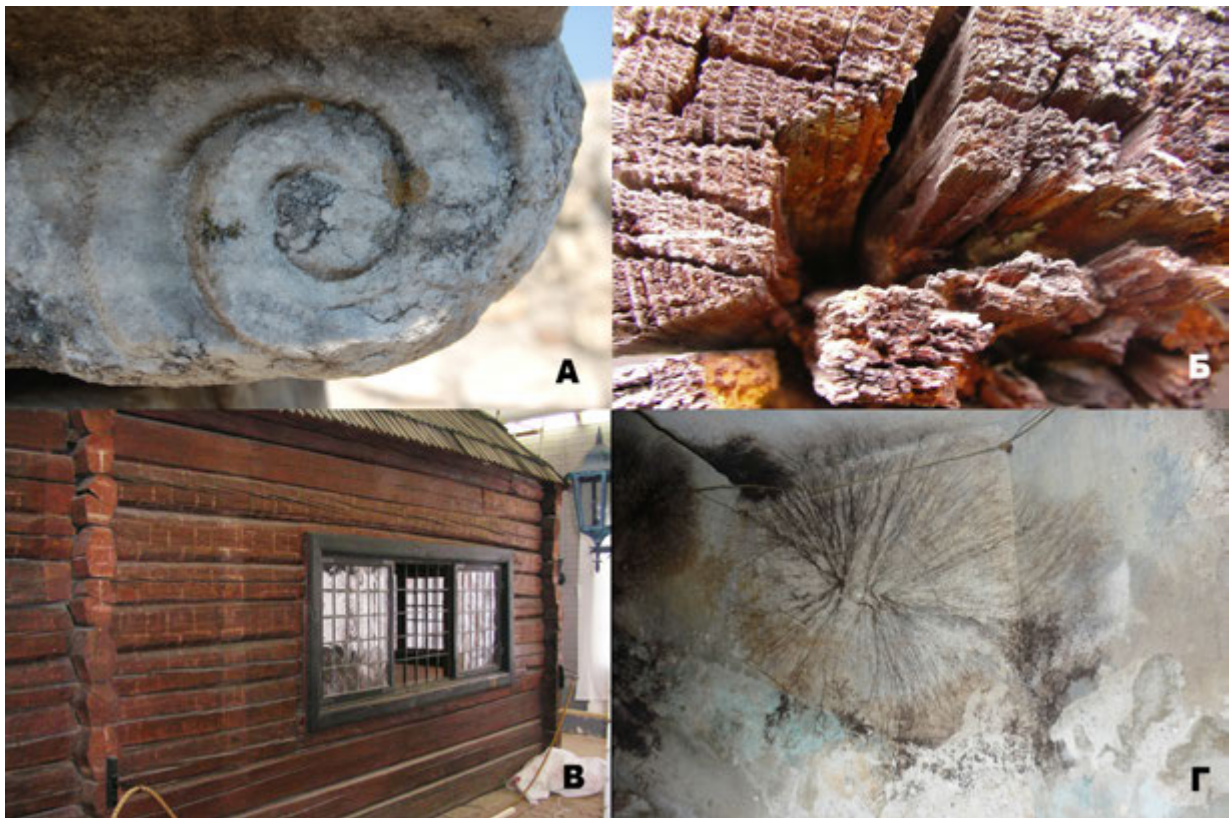
Рисунок 1 – Примеры биоповреждения памятников, выполненных из различных материалов

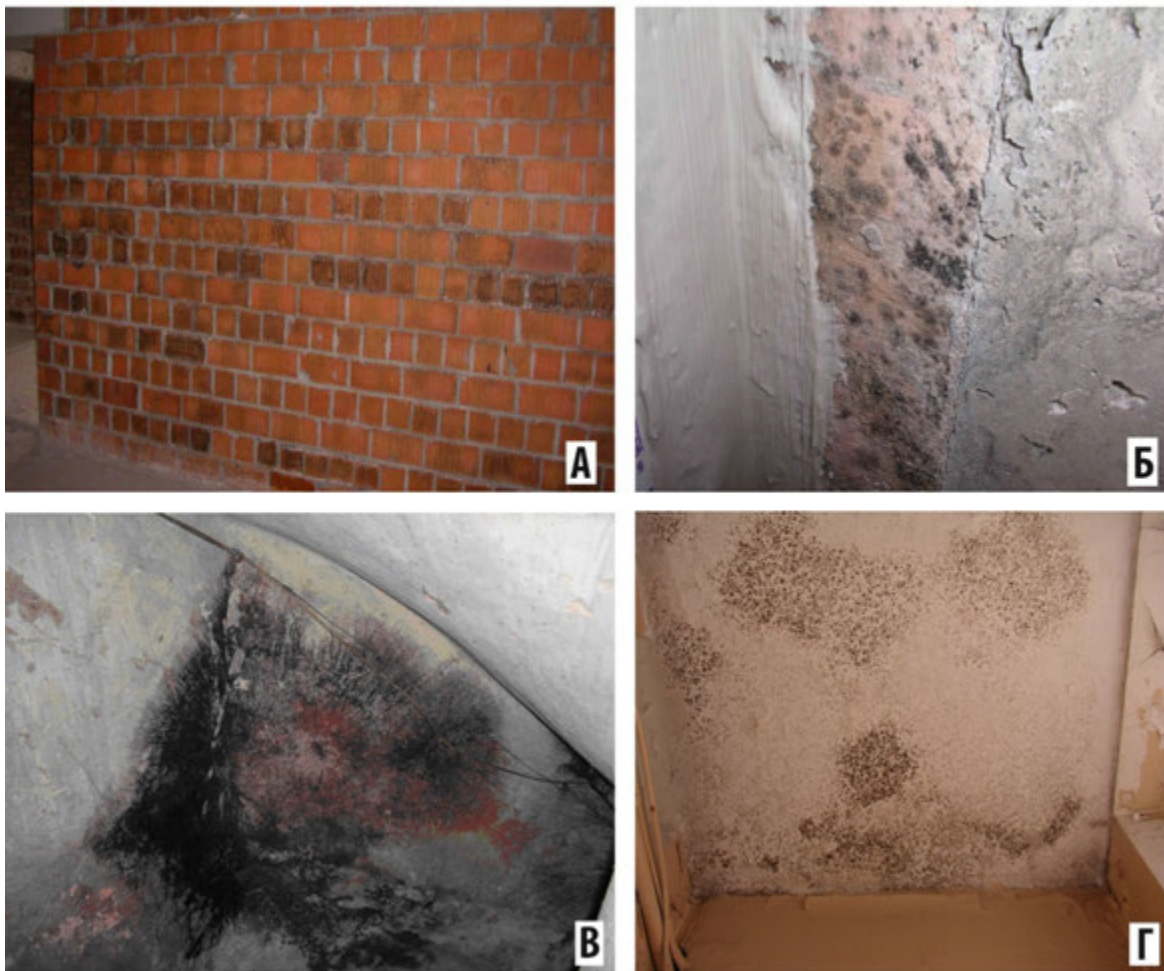
Рисунок 1 – Примеры биоповреждения объектов

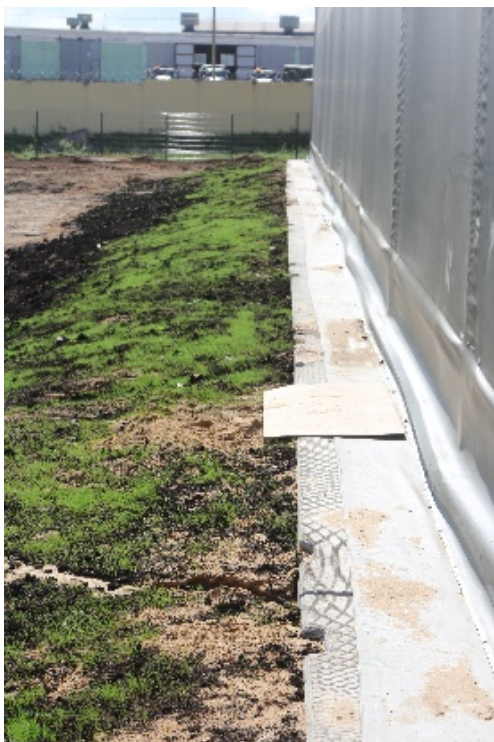
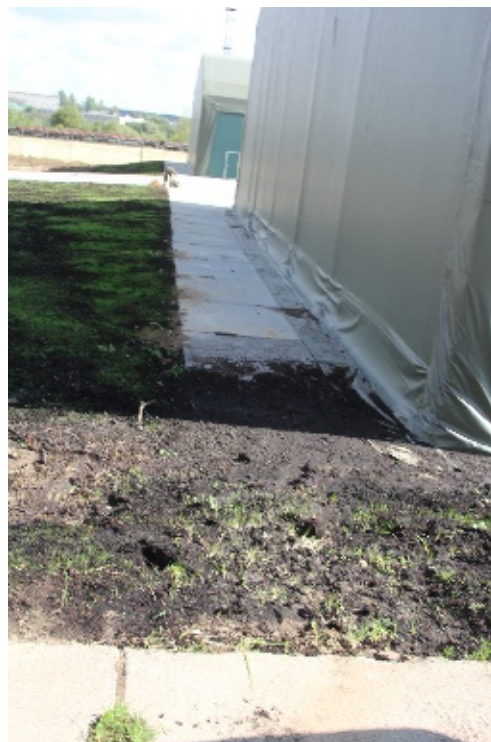
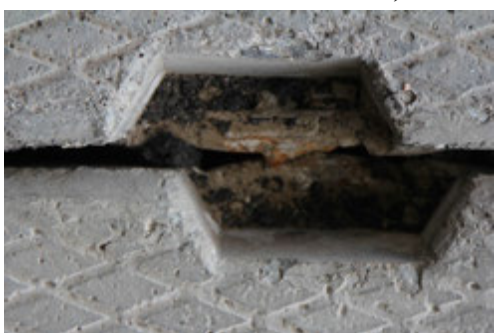
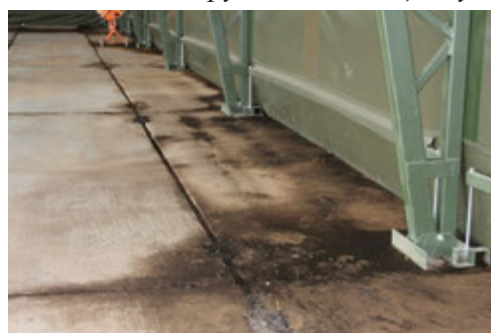
Рисунок 2 – Фотофиксация дефектов

Размывание откосов площадки

Намывание грунта на площадку

Соединение плит выполнено прихватками

Намывание грунта на площадку внутрь ангара

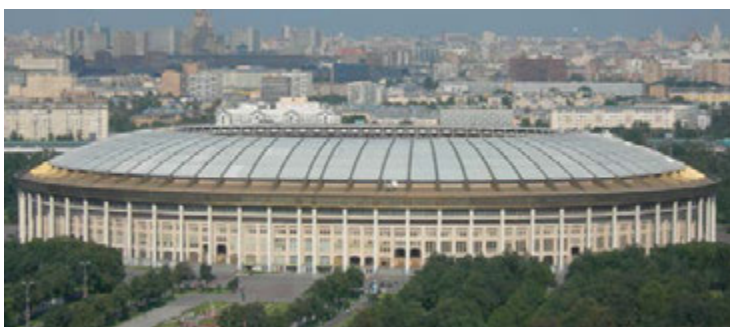
Рисунок 2 – Большая спортивная арена Олимпийского комплекса «Лужники» после реконструкции 1997 г. (вид снаружи)

Это покрытие просуществовало до настоящего времени: наружный опорный контур покрытия опирается шарнирно на 72, расположенные по периметру стадиона, колонны, отстоящие на 5 м от трибун стадиона. Трибуны шарнирно опираются на фундаменты (рисунок 2 и 3).

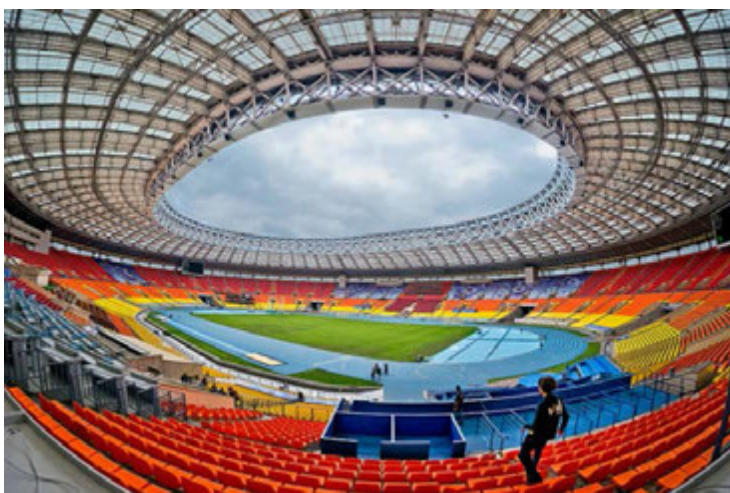
Рисунок 3 – Большая спортивная арена Олимпийского комплекса «Лужники» после реконструкции 1997 г. (вид изнутри)

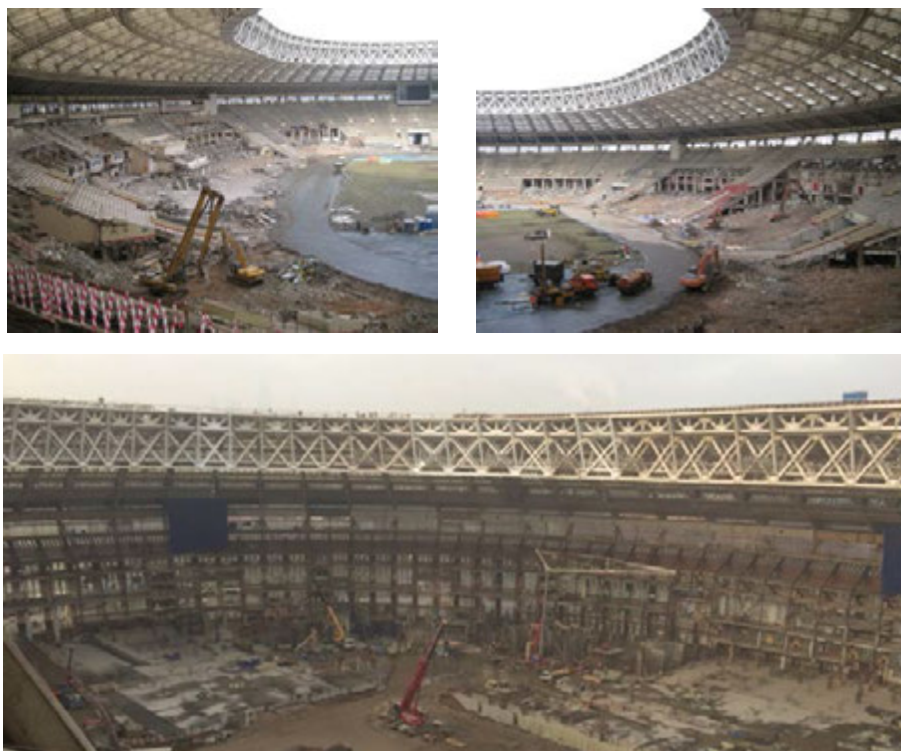
В последнем пролете каркаса трибун (рисунок 4), для обеспечения устойчивости фасадной стены, была устроена система вертикальных стальных связей в радиальном и кольцевом направлениях. Последний пролет каркаса демонтируемых трибун удалялся после соединения конструкций нового каркаса с фасадной стеной.

Рисунок 4 – Демонтаж трибун и вид на последний пролёт демонтируемого каркаса трибун

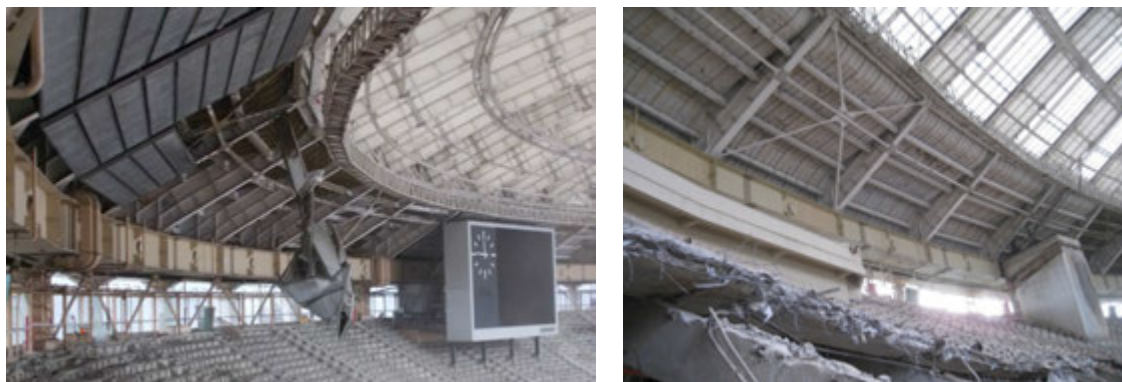
Одновременно были вскрыты обшивки конструкций покрытия, и представилась возможность для их обследования (рисунок 5).

Рисунок 5 – Демонтаж обшивки и вскрытые элементы конструкций под непрозрачным покрытием БСА

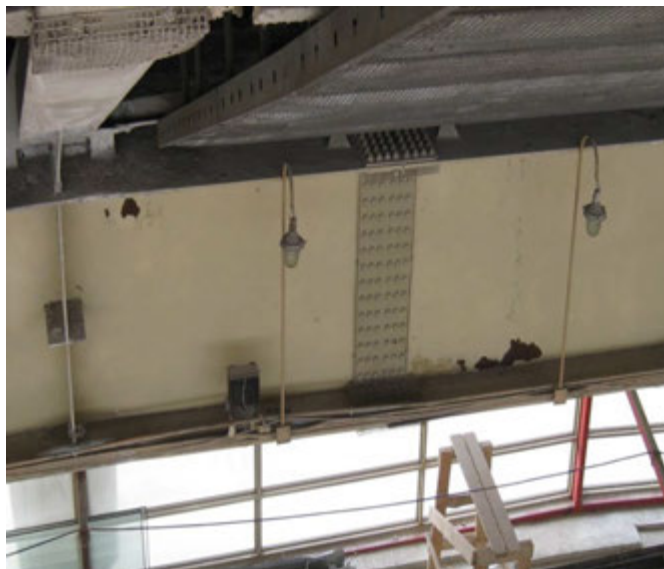
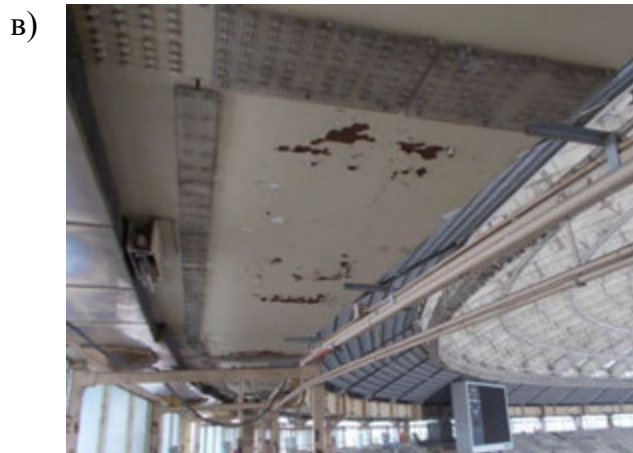
Рисунок 6 – Шелушение краски на верхней полке наружного контура, на болтах и накладке в стыке отсека и разрушение лакокрасочного покрытия до грунтовки на стенке контурного элемента (а). Разрушение лакокрасочного покрытия до грунтовки на стенке наружного контура со стороны поля (б). Шелушение и разрушение лакокрасочного покрытия до грунтовки на нижней поверхности балки (в)

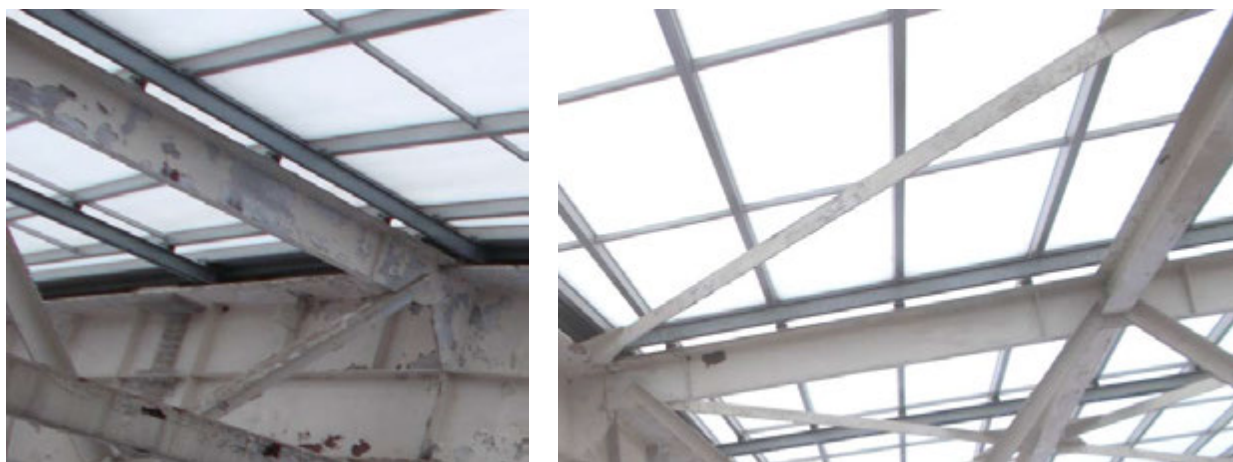
4. На элементах кольцевых ферм и горизонтальных связей (рисунок 9).

Рисунок 9 – Шелушение краски и разрушение лакокрасочного покрытия до грунтовки на элементах кольцевой фермы и на диагонали горизонтальной связи

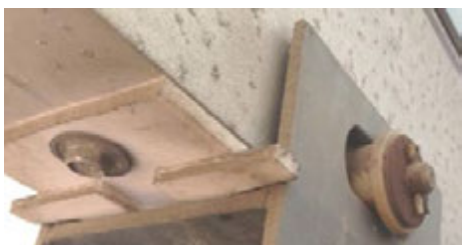
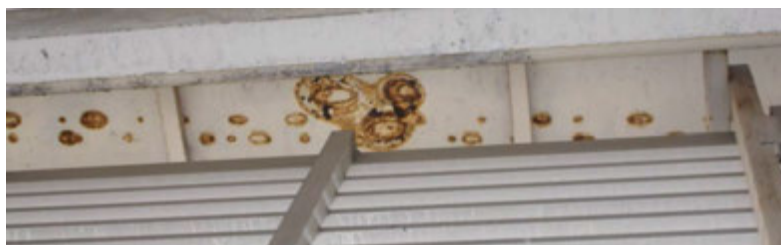
6. На второстепенных и вспомогательных балках (шпросах) алюминиевой подсистемы светопрозрачных панелей (рисунок 11).

Рисунок 11 – Точечная коррозия алюминия на второстепенной балке светопрозрачной панели и следы протечек в виде следов коррозии в местах крепления обшивки

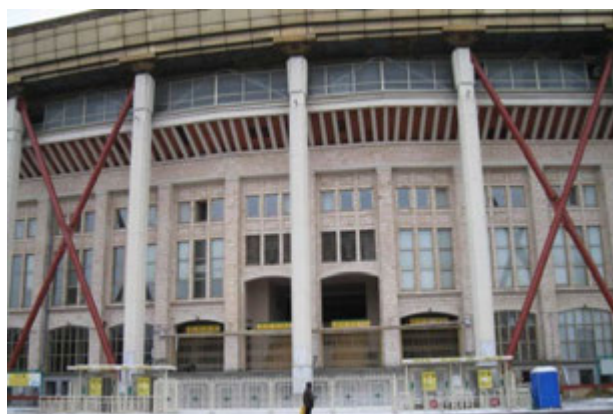
Рисунок 17–Установленные временные вертикальные связи между существующими колоннами

Установленные связи между существующими колоннами БСА и выполненные верхние и нижние узлы конструкции представлены на рисунках 17 и 18.

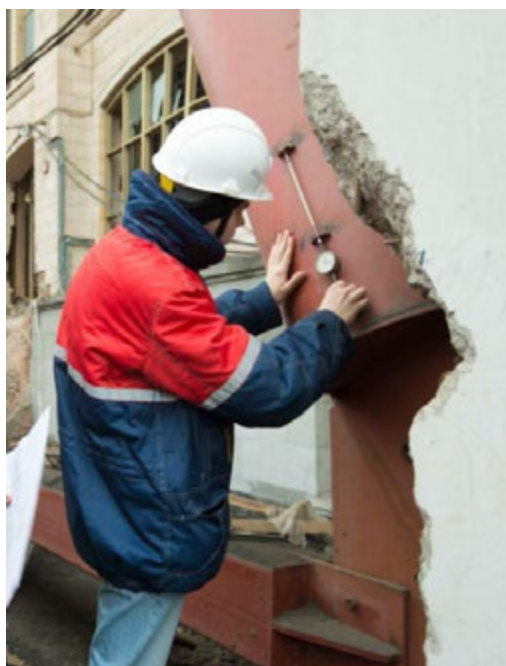
После переноса временных вертикальных связей на колонны, на них были установлены такие же деформометры, позволяющие следить за изменением деформаций (напряжений), которые могли возникнуть в колоннах в период реконструкции (рисунок 21).

Рисунок 21 – Измерение деформаций в вертикальных связях во время реконструкции

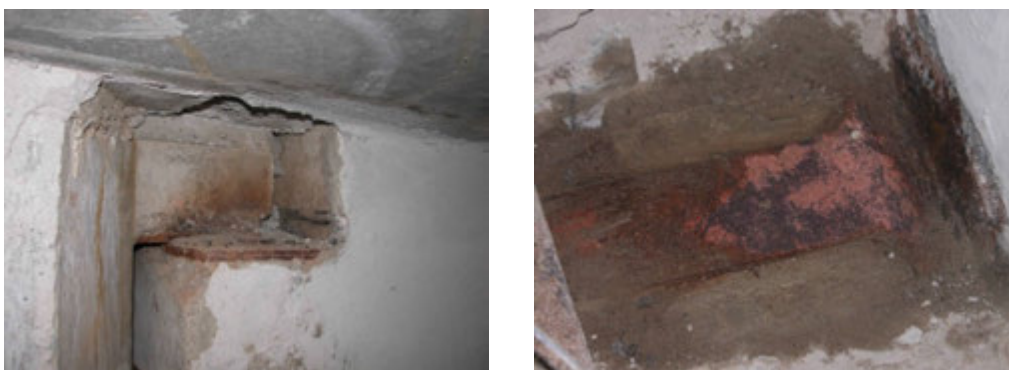
Закладные детали ригелей и колонн в стыках объединяются в двух уровнях: в уровне верха ригеля и в уровне верха консоли колонны. Верхний уровень стыка осуществляется приваркой встык упирающейся в закладную деталь колонны монтажной фигурной стальной пластины – «рыбки» (рисунок 1). Верхняя накладка устанавливается для обеспечения жесткости диска перекрытия и восприятия нагрузок, возникающих при монтаже каркаса. Швы между ригелями и колоннами должны омоноличиваться бетоном марки не ниже М200 (класс В15).

Рисунок 1 – Конструкция стыка ригеля перекрытия с колонной

Такой каркас не обладает чисто рамными свойствами и работает по связевой системе с частично жесткими узлами сопряжения колонн с ригелями, способными воспринимать изгибающие моменты до 17 тсм [1] и до 5,5 тсм [2]. Все нагрузки, которые вызывают горизонтальные перемещения здания, должны быть восприняты системой вертикальных диафрагм, связанных в пространственную коробчатую систему жесткими горизонтальными дисками перекрытий и покрытия.

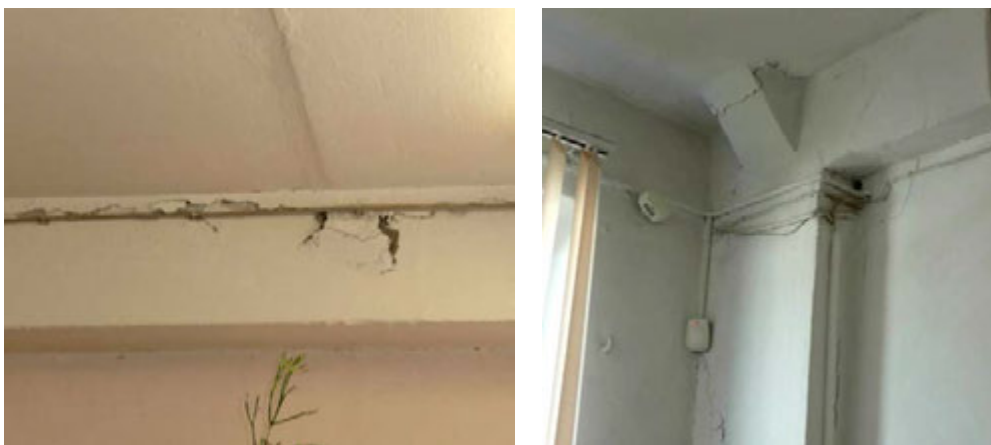
- трещины на верхних участках стен и перегородок в помещениях, а также по граням несущих элементов железобетонного каркаса (рисунок 4);
- трещины в стенах лестничных клеток, а также по граням несущих элементов железобетонного каркаса (рисунок 5);
- существенные отклонения стен от вертикали (до 76 мм при допуске 28 мм согласно СП 20.13330.2011 [4]) в плоскости поперечных рам каркаса.

**Рисунок 4 – Основные повреждения здания в помещениях
(трещины в швах примыкания элементов)**

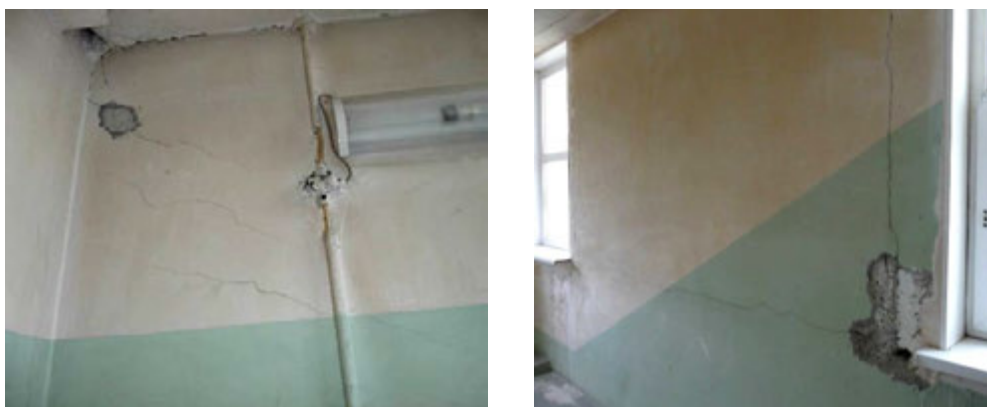
**Рисунок 5 – Основные повреждения здания в зоне лестничных клеток
(трещины в стенах и швах примыкания элементов)**

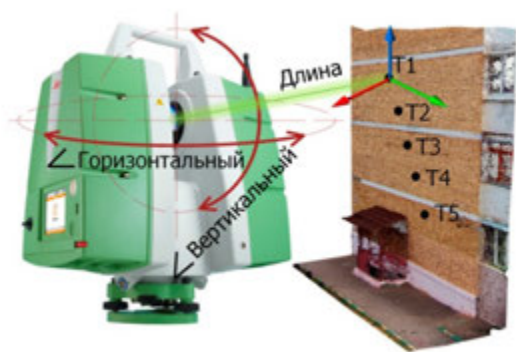
Рисунок 1 – Принципиальная схема метода наземного лазерного сканирования

Развитие современной вычислительной техники, цифровой фотографии, усовершенствования и совмещение приборных баз сбора данных геодезических и фотограмметрических технологий привела к появлению высокопроизводительных приборов и цифровых аппаратно-программных комплексов для определения пространственных координат объекта. Бесконтактные методы измерений основаны на том, что чувствительные элементы средства измерения не приводятся в контакт с объектом измерения. Один из методов бесконтактных измерений это наземное лазерное сканирование. Наземное лазерное сканирование применяется для решения широкого круга задач, от создания обмерных чертежей и 3Д моделей до выполнения классической топографической съемки. Сущность метода заключается в измерении с высокой скоростью (от 50 000 до 1 000 000 измерений в секунду) расстояния от сканера до поверхности объекта и регистрацией соответствующих направлений вертикальных и горизонтальных углов. Метод основан на работе безотражательного электронного тахеометра. Второй рассматриваемый метод бесконтактных трехмерных измерений, метод цифровой фотограмметрии (инженерная фотограмметрия). Метод основан на фотограмметрическом подходе, позволяющем определять пространственные координаты объекта по его разноракурсным изображениям (фотографиям). Результатами измерений двух методов является создание плотного облака точек в трехмерной системе координат, которое описывает внешнюю поверхность исследуемого объекта.

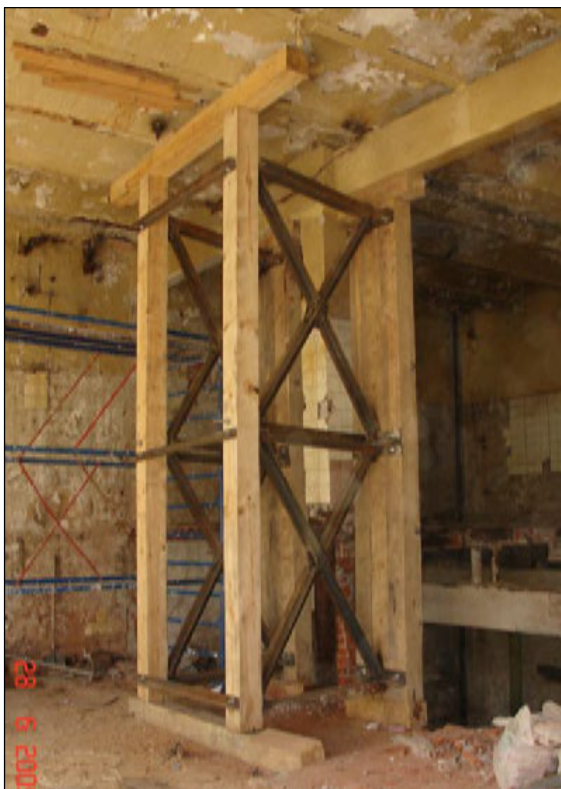
Рисунок 8 – Конструкции подкрепления стальной колонны 1-го этажа, на пересечении осей «Б»/«3»

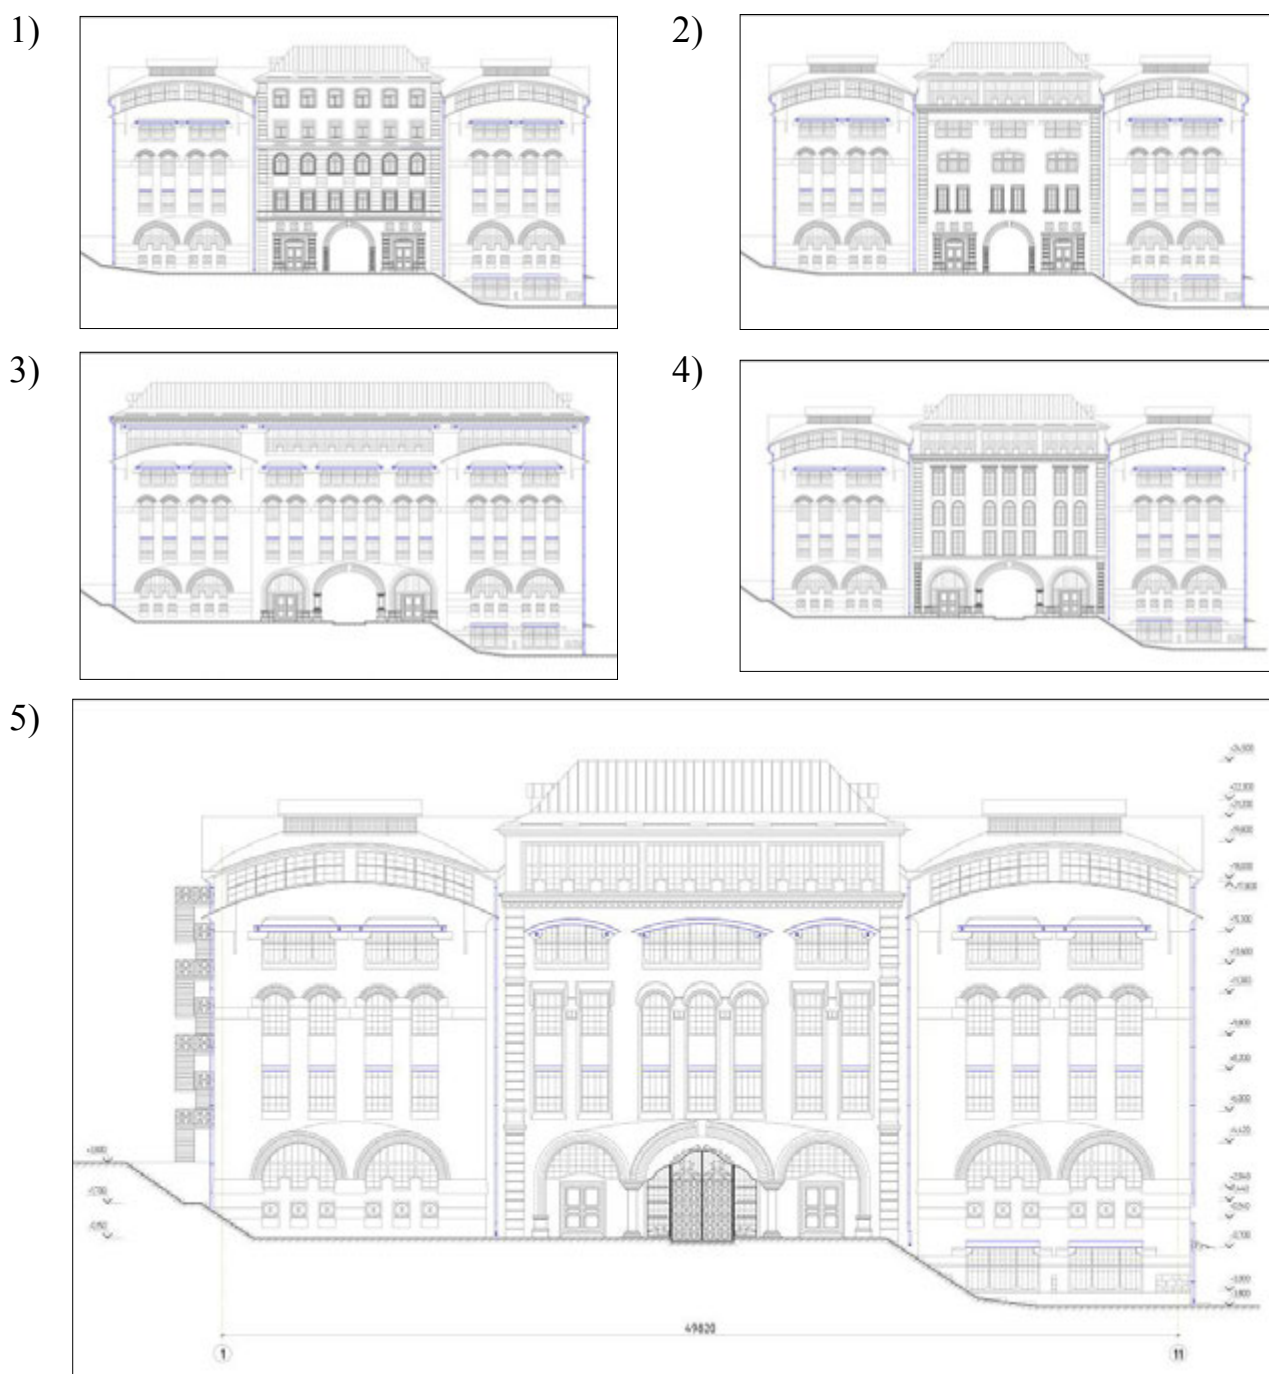
Рисунок 10 – Гостинично-ресторанный комплекс «Ермолаев» - реконструкция здания бывшего пивоваренного завода купцов Ермолаевых в Нижнем Новгороде: 1...4 - эскизные варианты представления главного фасада; 5-главный фасад (основной вариант)

Результаты выполненных исследований (инженерно-геологические изыскания [22], обмерные работы, исследования прочности строительных материалов и конструкций, поверочные расчёты строительных конструкций, грунтового основания и фундаментов) послужили основой для эскизной проработки различных вариантов архитектурно-планировочного решения реконструкции здания. Из многочисленных вариантов архитектурного облика главного фасада гостинично-ресторанного комплекса был выбран вариант, выполненный в стиле промышленный модерн (рисунок 10).

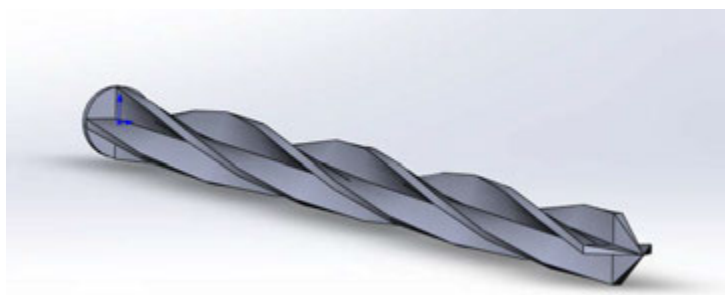
Особенностью витых крестообразных нагелей является то, что ориентация ребер по отношению к волокнам по их длине изменяется (рисунок 1).

Рисунок 1 – Общий вид витого крестообразного стержня

Изменение ориентации ребер по длине нагеля, несомненно, оказывает влияние на напряженно-деформированное состояние древесины при ее смятии в отверстии, образованном жестким крестообразным штампом витой формы. Некоторые аспекты смятия древесины витыми крестообразными нагелями были рассмотрены в работе Г.А. Столповского [17], однако исключительно при выдергивании нагеля из массива древесины. Необходимо так же отметить, что Г.А. Столповским были определены и исследованы оптимальные параметры витых нагелей крестообразного поперечного сечения, которые были использованы при проведении исследований данной работы [17, 18]

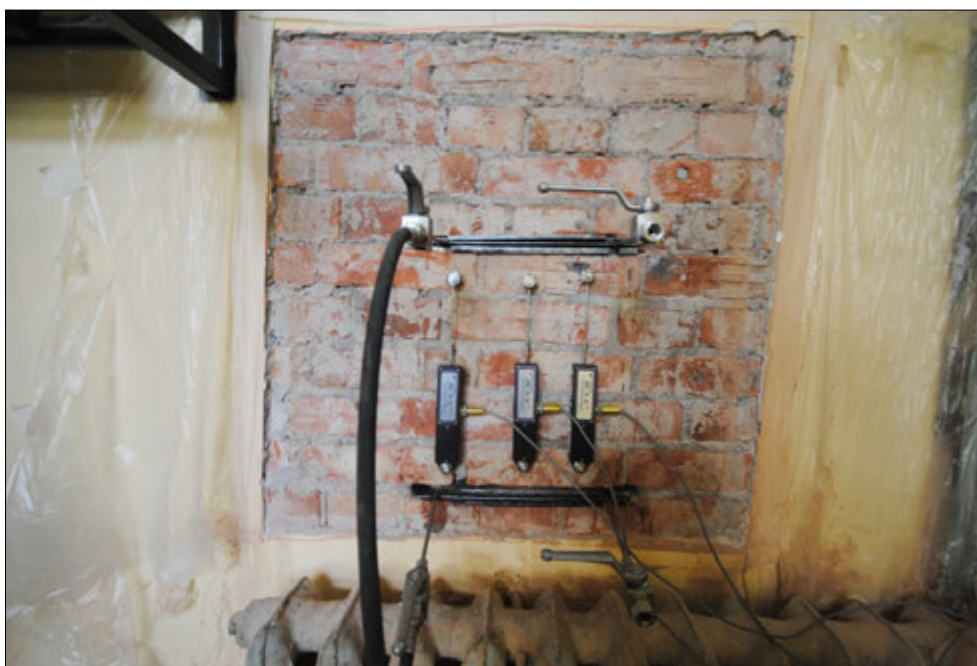
В ходе испытания (рисунок 3) фиксировались деформации кладки и давление, действующее в системе, после чего по известным зависимостям с учетом жесткости домкратов вычислялся модуль упругости.

Рисунок 3 – Испытание кладки по методике ASTM 1197

В результате обработки данных модуль упругости в среднем по двум участкам составил $E = 6700-7000$ МПа. Полученный модуль упругости в разы превышает полученный по стандартной методике ($E = 2850$ МПа).

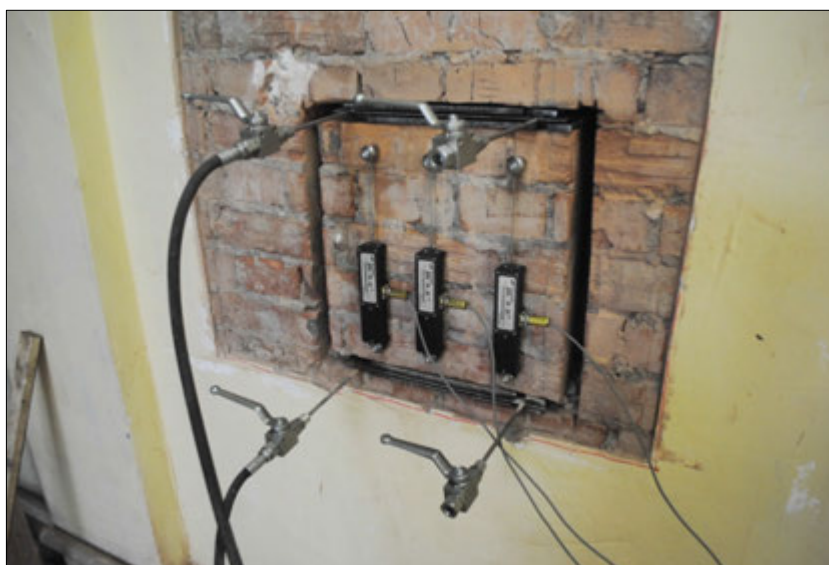
3. Третий этап заключался в испытании кладки методом плоских домкратов аналогично второму этапу, но уже с устройством дополнительных вертикальных штраб (рисунок 5). Таким образом исключено влияние защемления кладки с боковых сторон.

Рисунок 5 – Испытание кладки с вертикальными штрабами

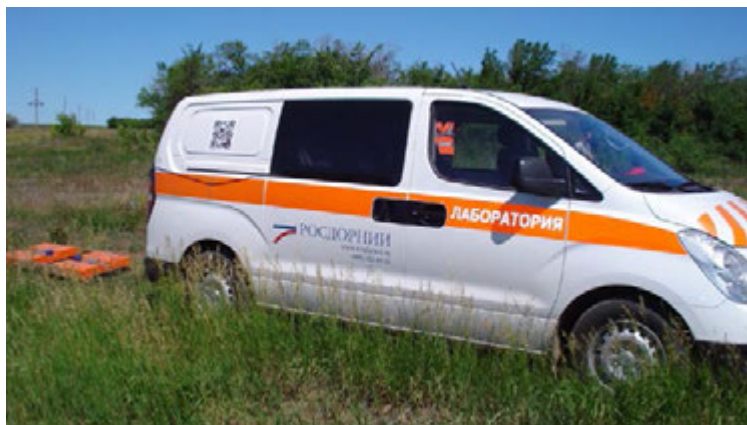
Рисунок 1 – Дорожная лаборатория ФАУ «РОСДОРНИИ» с георадаром «ОКО-2» с антенным блоком АБ-150 при выполнении работ у оснований откосов высоких насыпей

При выполнении работ был использован георадар «ОКО-2» с контактными антенными блоками АБ-150 и АБ-400 (производство ООО «ЛОГИС»). Запись продольных профилей по проезжей части осуществлялась вышеупомянутыми антенными блоками по правой и левой полосам движения. По обочине запись продольных профилей осуществлялась антенными блоками АБ-150 только по левой полосе движения, где просадки были наиболее выраженными. Для оценки влияния грунтов основания насыпи запись продольных профилей выполнялась антенным блоком АБ-150 также у оснований откосов на подходах к путепроводам (рисунок 1). Всего сотрудниками ФАУ «РОСДОРНИИ» была записана 121 радарограмма.

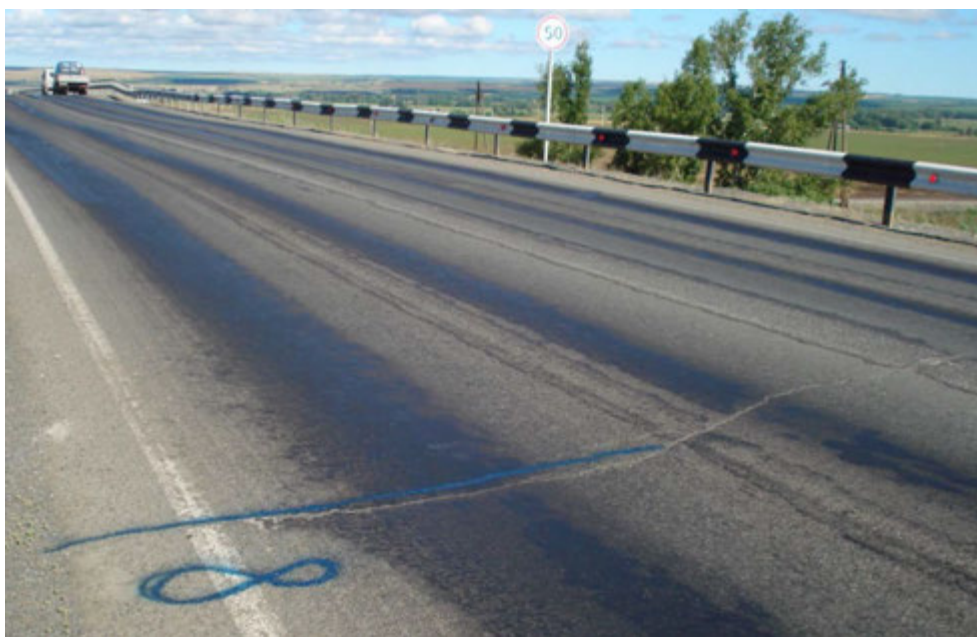
Рисунок 2 – Поперечный створ будущей скважины № 8 и прохода георадара

Радарограммы поперечных проходов были записаны в местах выполнения заверочного бурения (рисунок 2).

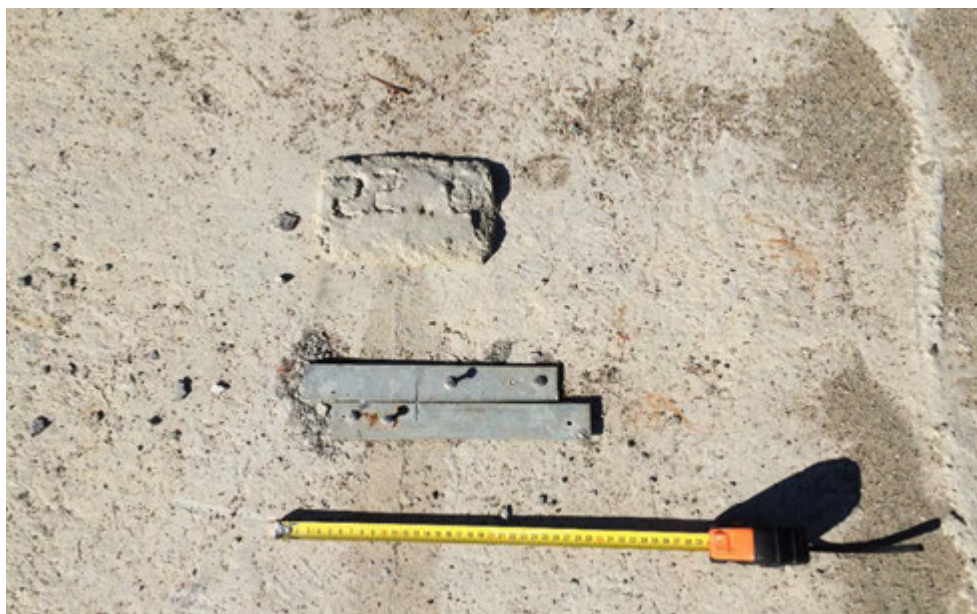
Рисунок 1 – Трещина в фундаментной плите хранилища. Маяк над трещиной

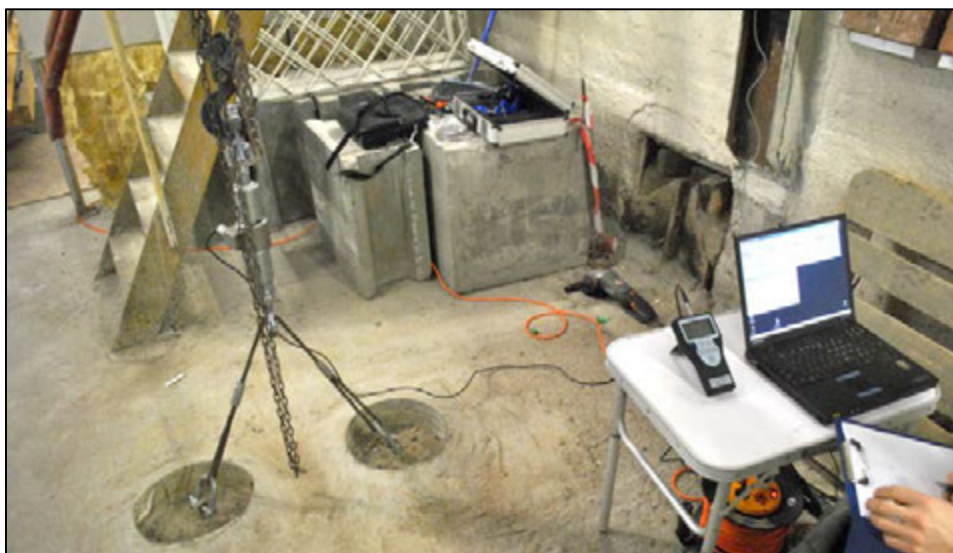
**Рисунок 3 – Испытание сосредоточенной нагрузкой.
Анкерное крепление с динамометром (слева)**

К стальной балке 1, свободно опертой по краям, через проушину была подвешена ручная таль 2. Для измерения прикладываемой нагрузки, был установлен динамометр 3, одним концом закрепленный в бетонном основании через анкерное устройство 4. Для фиксации прогиба был установлен индикатор часового типа 5, а для фиксации продольных деформаций в растянутой зоне сечения – цифровой датчик перемещений 6. На рисунке 3 представлена фотофиксация процесса испытания.

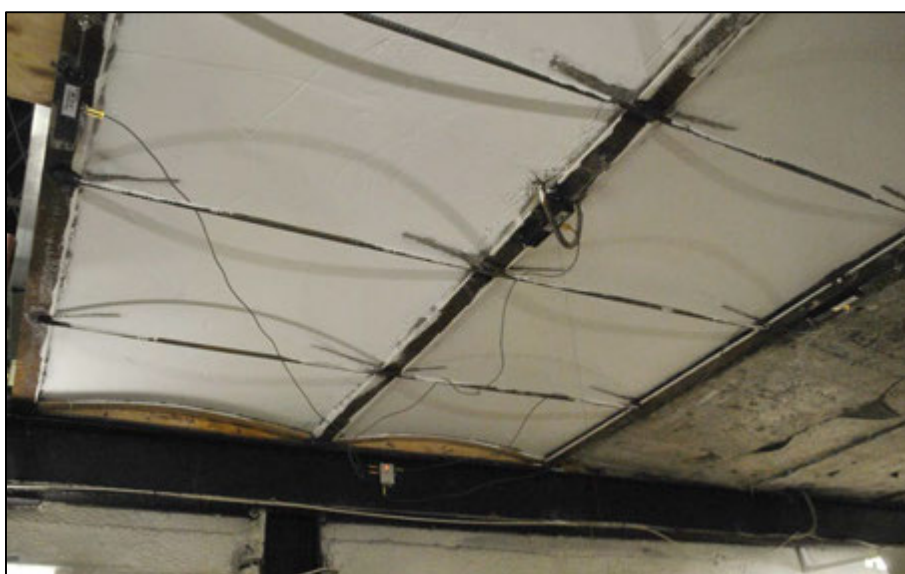
Рисунок 10 – Вид на перекрытие снизу
