**ОБСЛЕДОВАНИЕ ЗДАНИЙ
И СООРУЖЕНИЙ:
ПРОБЛЕМЫ И ПУТИ
ИХ РЕШЕНИЯ**

**Материалы
VII международной
научно-практической конференции**

13-14 октября 2016 года

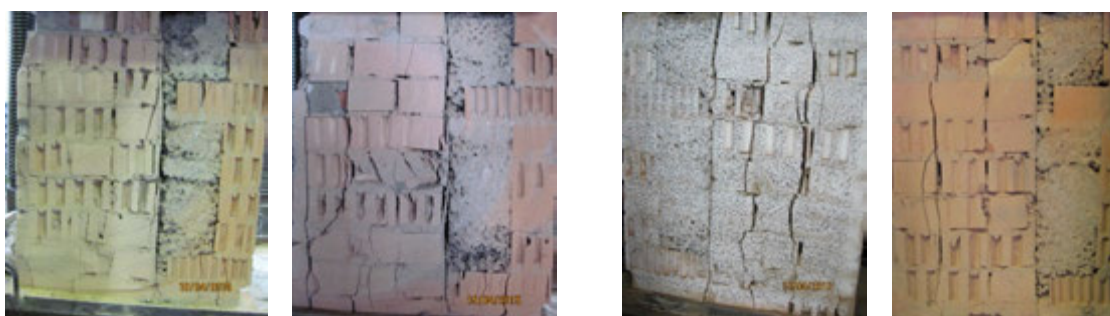
а) центральное сжатие

б) внецентренное сжатие

Образцы кирпичной кладки КК-1, КК-3 после разрушения от центрального сжатия и образцы КК-2, КК-4 разрушенные действием внецентренного сжатия показаны на рисунке 2.

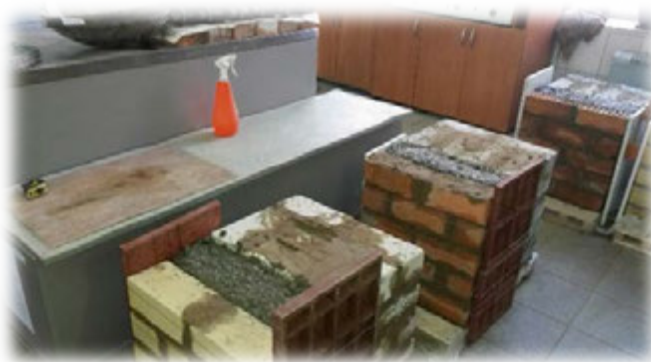
Рисунок 3 – Фрагменты воссозданной кирпичной кладки

Дополнительно специалистами института КазМИРР проведены испытания еще 2 натуральных образцов кирпичной кладки воссозданных в лабораторных условиях (рисунок 3) и соответствующих фактической кирпичной кладке на объекте.

Результаты испытаний показали, что при центральном сжатии разрушение образца произошло от действия нагрузки равной 1000 кН, а при внецентренном сжатии от нагрузки в 700 кН.

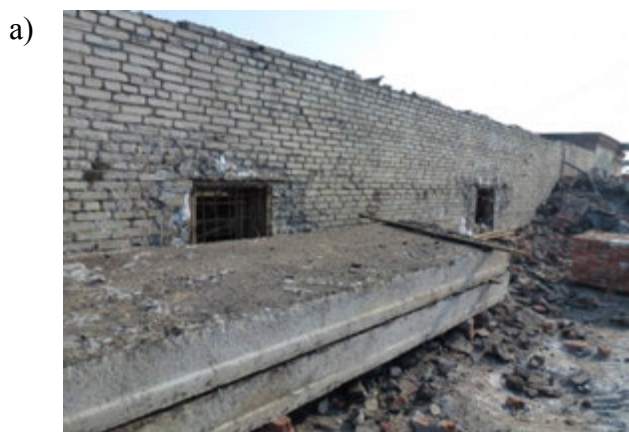
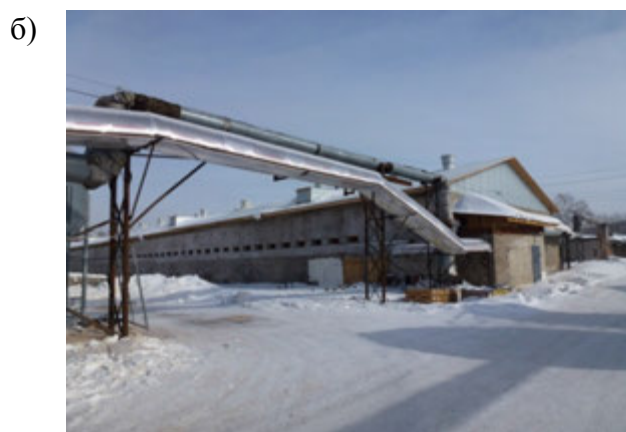
Рисунок 1 – Здание птичника: а) до реконструкции; б) после реконструкции

В то же время, при обследовании однотипных по конструктивному решению и расположенных на той же площадке зданий, эксплуатируемых без усиления фундаментов в течение 2-3 лет после аналогичной реконструкции, каких-либо признаков повреждений конструкций, свидетельствующих об исчерпании несущей способности грунтов, деформации фундаментов и связанных с ней деформаций фундаментных балок и несущих стен, не установлено (рисунок 1б).

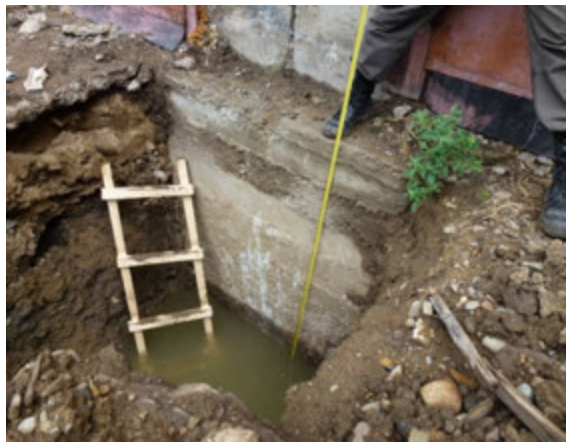
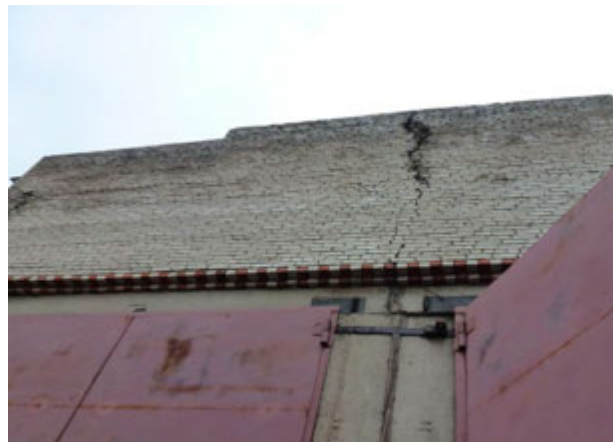
Рисунок 4 – Подтопление фундамента грунтовыми водами и деформационные повреждения стены

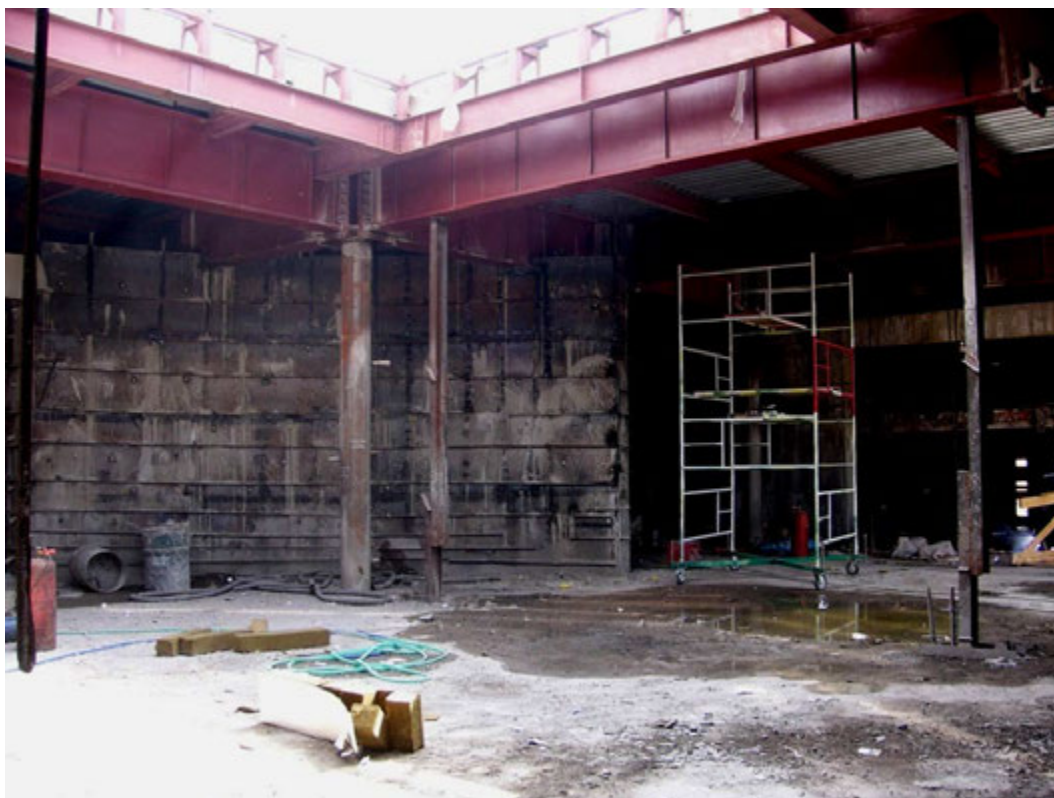
Рисунок 3 – Фрагмент несущей конструкции, выполненной по стенам существующего здания

Другим примером использования динамических параметров при научном сопровождении капитального ремонта здания вестибюля станции метро Маяковская в Санкт-Петербурге стала регистрация относительных перемещений при использовании железобетонной рамы, распределяющей нагрузку от подвесных перекрытий на стены существующего здания. На рисунке 3 приведена фотография части здания в процессе реконструкции, а на рисунке 4 – схема относительных перемещений опорной части подвесной конструкции.

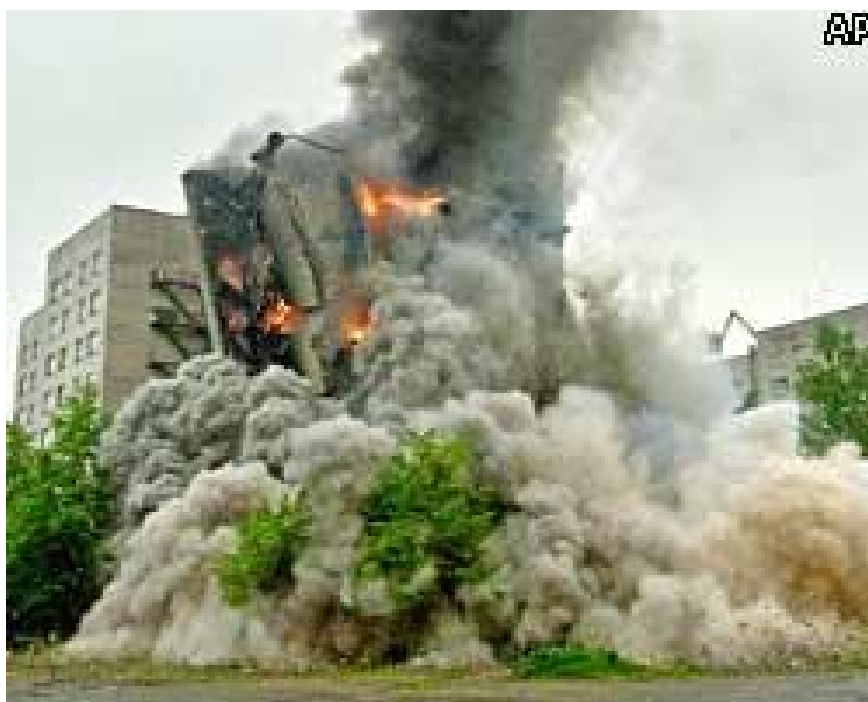
Рисунок 5 – Обрушение здания на ул. Двинской в Санкт-Петербурге в 2002 году

Авария на Двинской улице в Санкт-Петербурге произошла 4 июля 2002 года, когда внезапно обрушилась южная, 17-метровая часть девятиэтажного дома N 8, корп. 3. Погибло при этом четыре человека. На рисунке 5 запечатлен момент обрушения части здания, а на рисунке 6 – здание после расселения.

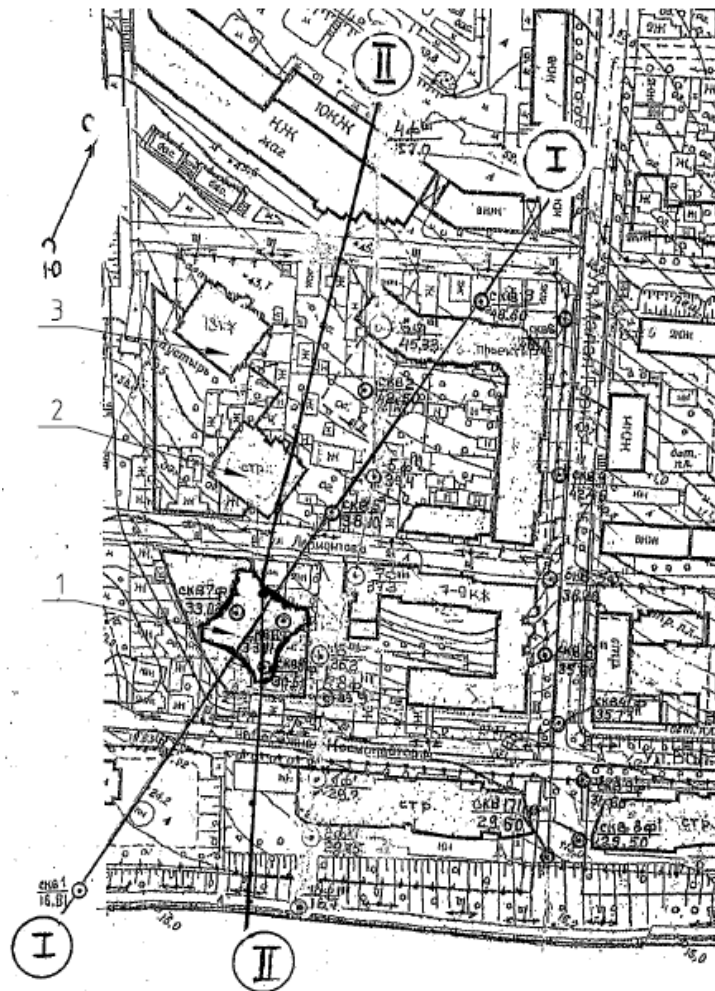
Рисунок 3 – План склона с нанесенными расчетными сечениями

1 - 36-этажный жилой дом; 2 - 18-этажный жилой дом; 3 - 18-этажный жилой дом;

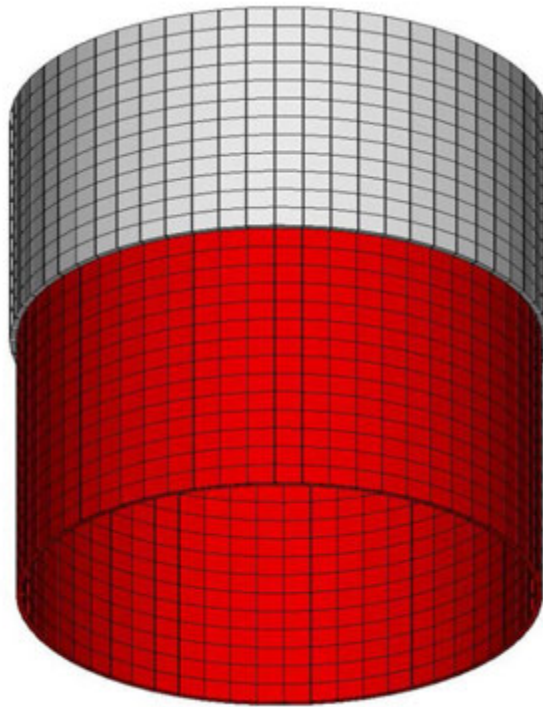
Рисунок 4 – Уменьшение толщины стенки за счет поражения коррозией

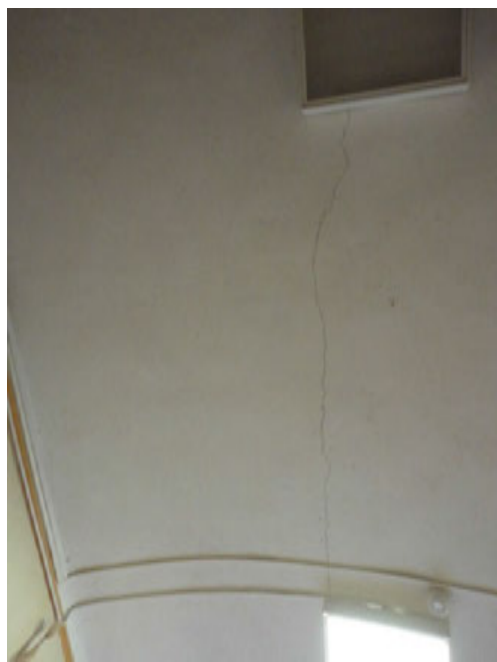
Рисунок 2 – Трещины отделочного слоя распорной конструкции в середине коридора

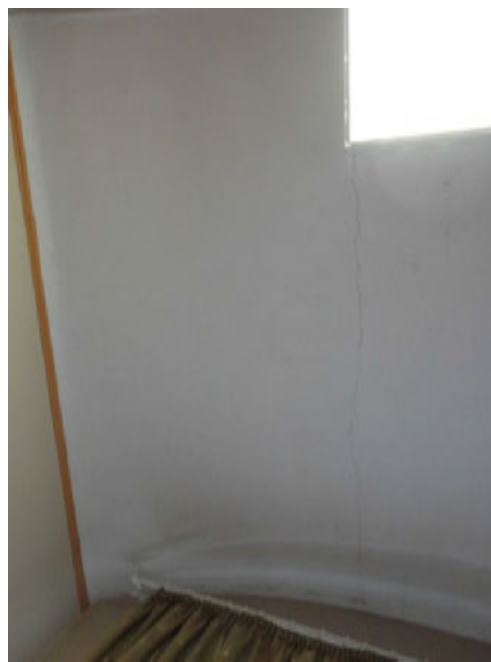
Рисунок 3 – Трещины отделочного слоя распорной конструкции в торцевой части коридора

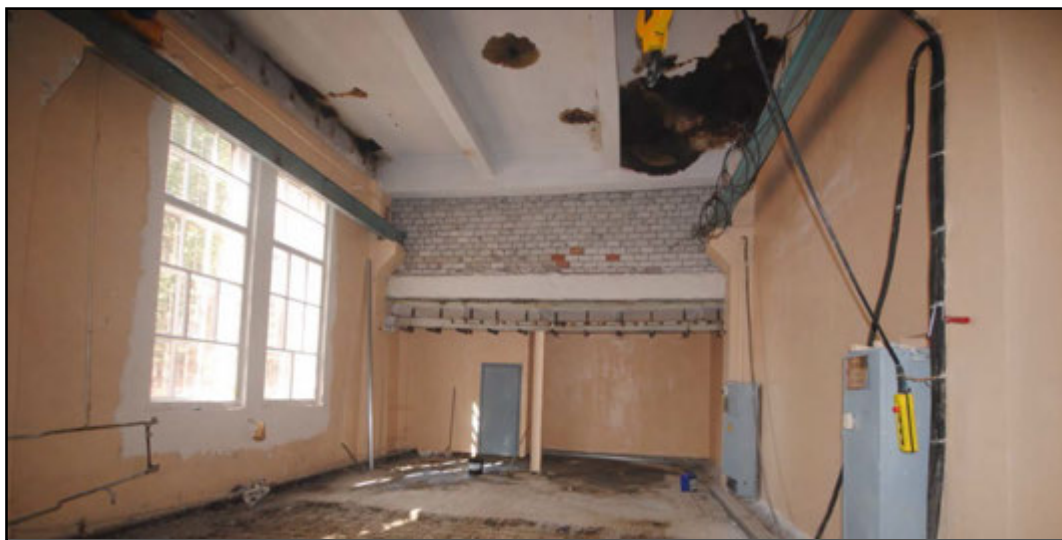
Рисунок 1 – Пятна промасливания на монолитном ребристом перекрытии завода

обследования ремонт в помещениях первого этажа, на нижней поверхности перекрытия хорошо просматривались наиболее промасленные участки (рисунок 1). Для определения фактической прочности бетона был произведен отбор шести кернов, три из которых изъяты из промасленного участка и три вне зоны промасливания. Данный метод сравнения по указаниям [1] является наиболее точным. По результатам осмотра кернов выявлено, что бетон перекрытия выполнен на гравийном гранитном заполнителе фракции 20-40 с включениями до 70 мм, а также зафиксировано сквозное промасливание (рисунок 2).

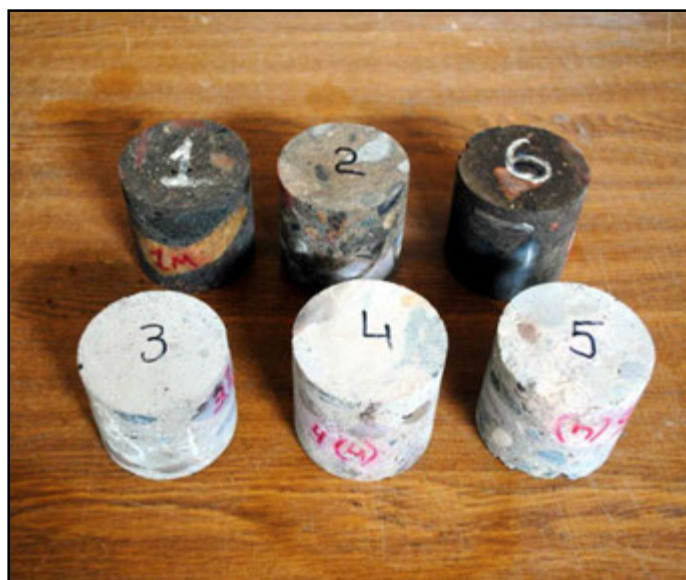
Рисунок 2 – Образцы – цилиндры, изготовленные из кернов, отобранных из перекрытия (№№1,2,6 из промасленной зоны; №№ 3,4,5 – вне зоны промасливания)

По результатам испытаний стандартных образцов (ГОСТ 28570-90) – цилиндров выявлено, что среднее значение прочности промасленного бетона составило 22,3 МПа, а бетона в не промасленной зоне 22,0 МПа. Таким образом, изменение прочности не произошло.

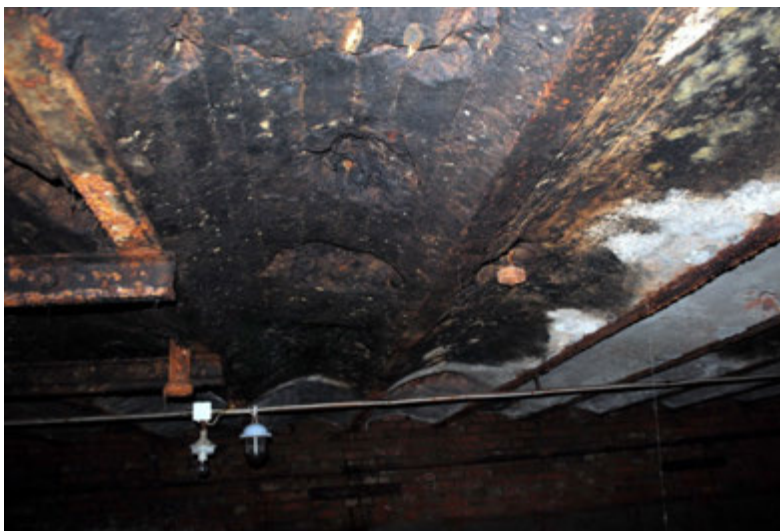
Рисунок 3 – Промасливание бетона сводиков балочного перекрытия

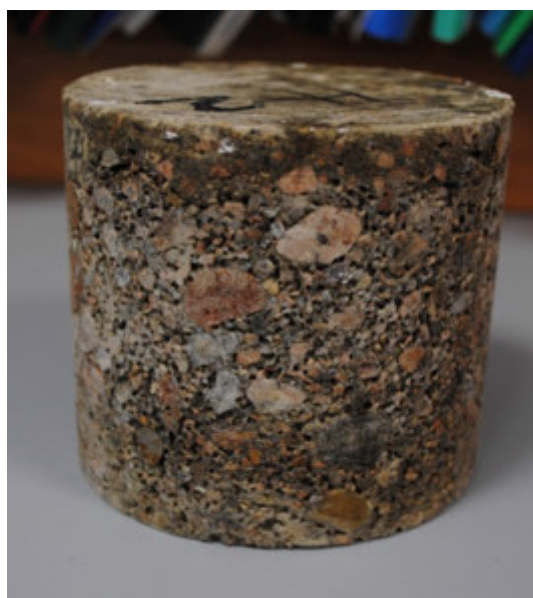
**Рисунок 5 – Образец промасленного бетона.
Структура бетона с большим количеством пор**

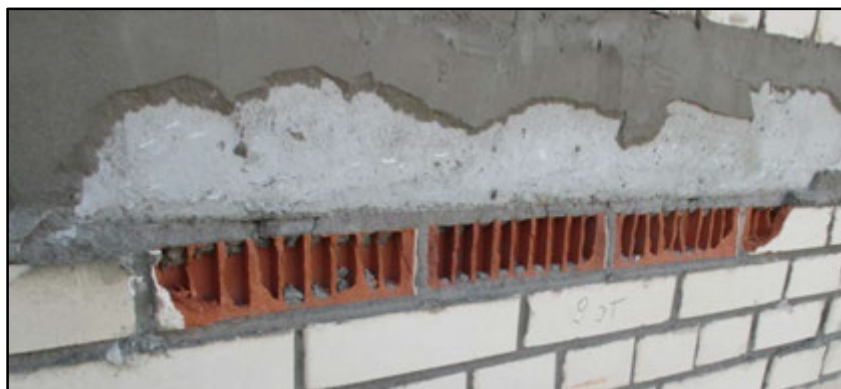
Рисунок 3 – Раздробление кладки под перекрытием

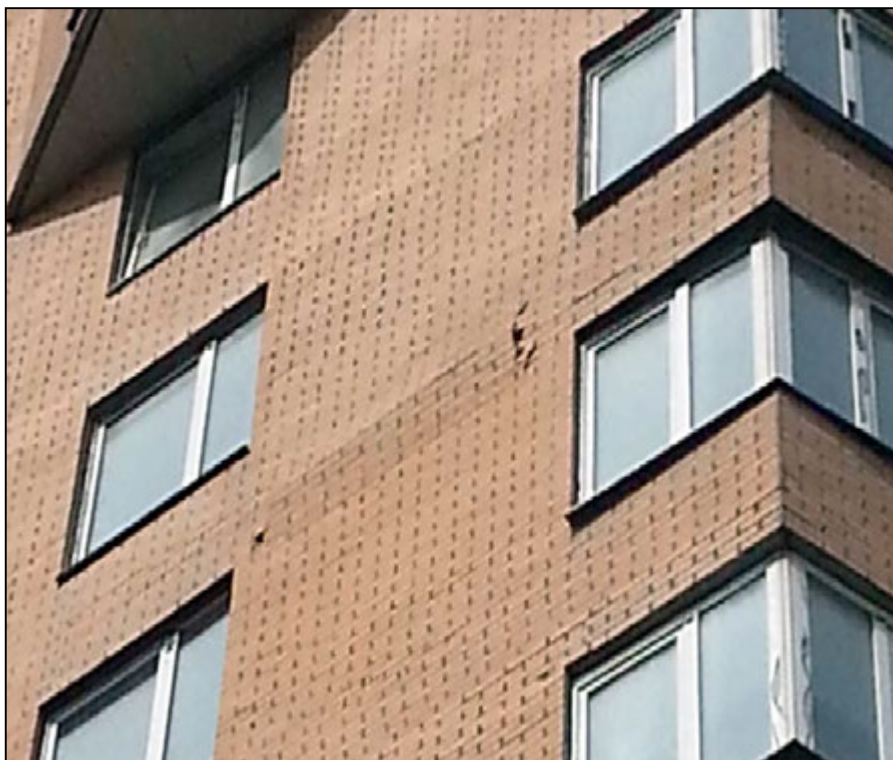
Рисунок 6 – Выпучивание пиленного кирпича в уровне перекрытий

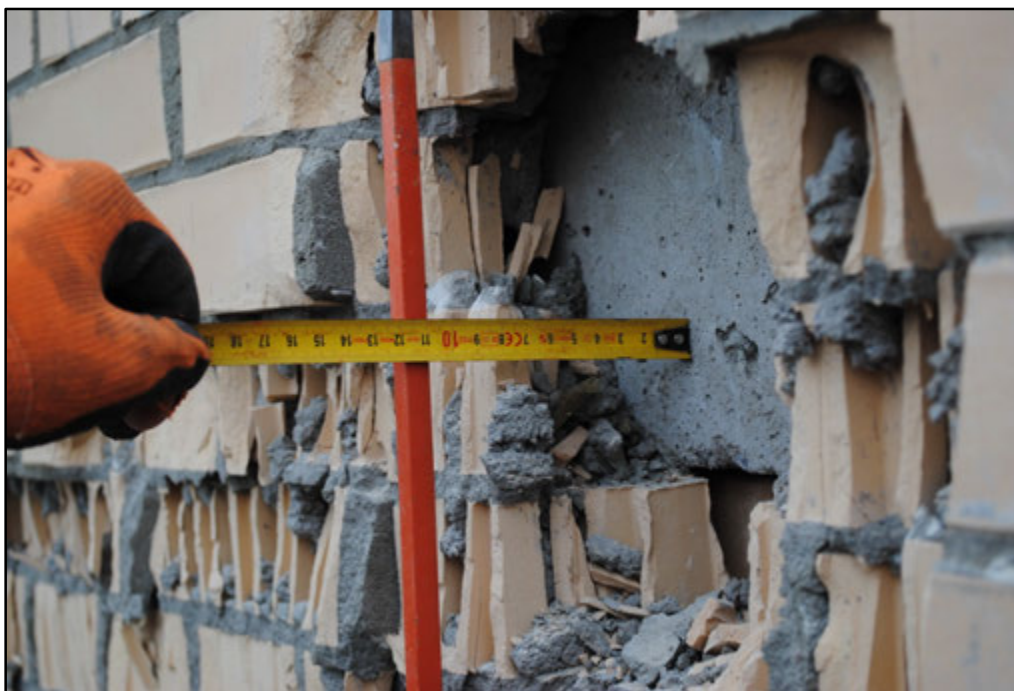
Рисунок 8 – Раздробление кладки в уровне перекрытия

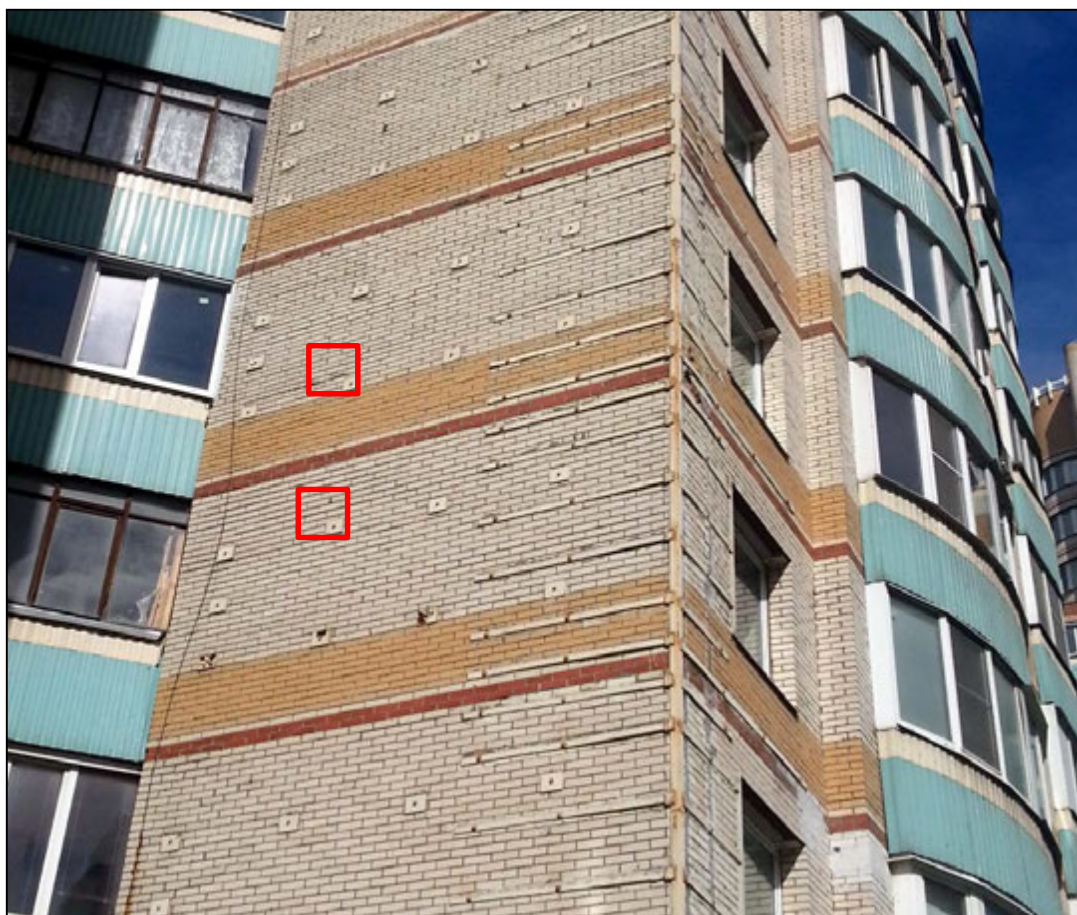
**Рисунок 9 – Усиление угла здания металлическими обоями.
Красными квадратами отмечены места установки анкеров**

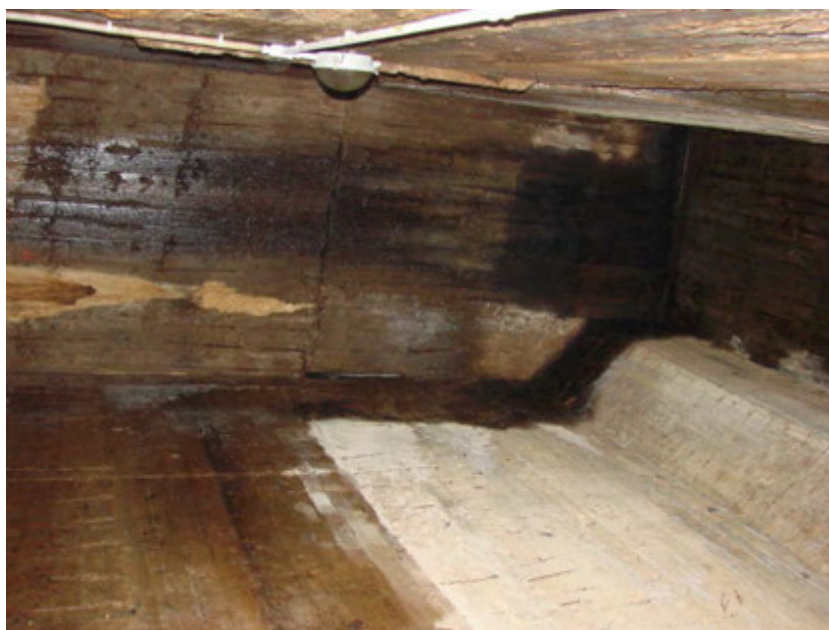
Рисунок 1 – Промасливание перекрытий под трансформаторным помещением

На рисунках 1-4 приведены некоторые примеры промасливания железобетонных конструкций.

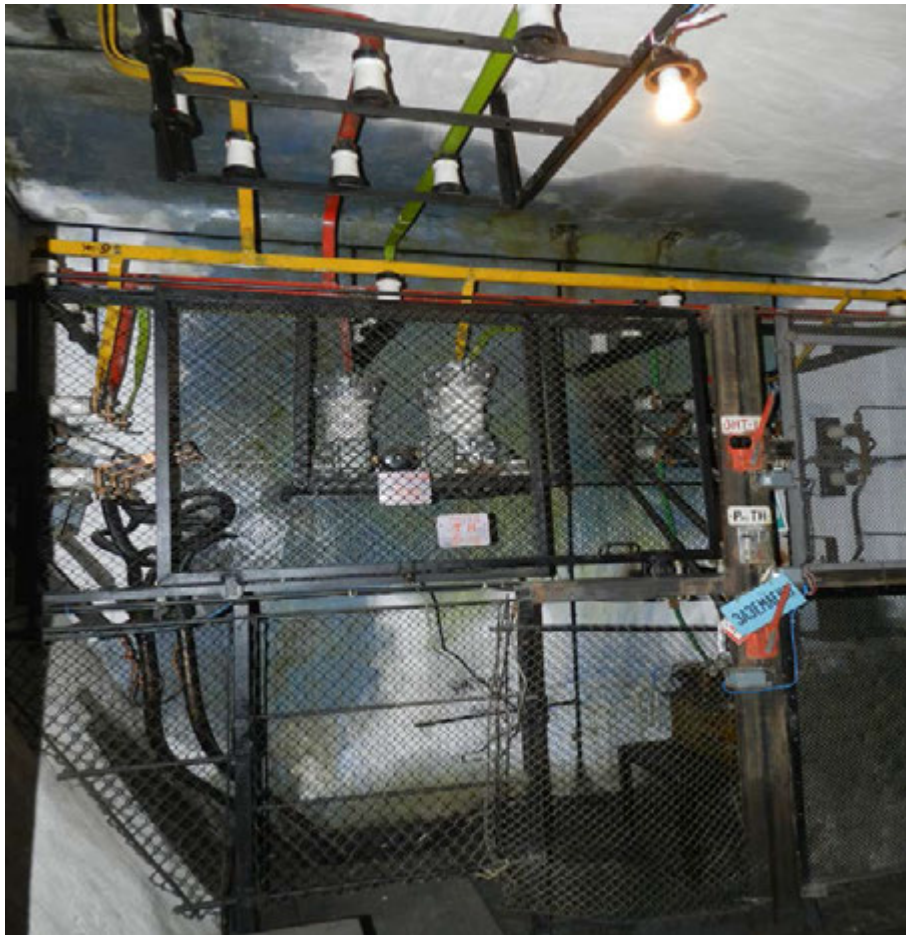
**Рисунок 2 – Промасливание перекрытия под маслonaпорной установкой.
Пропитка шва монолитного перекрытия и выход масла на стену
нижерасположенного помещения**

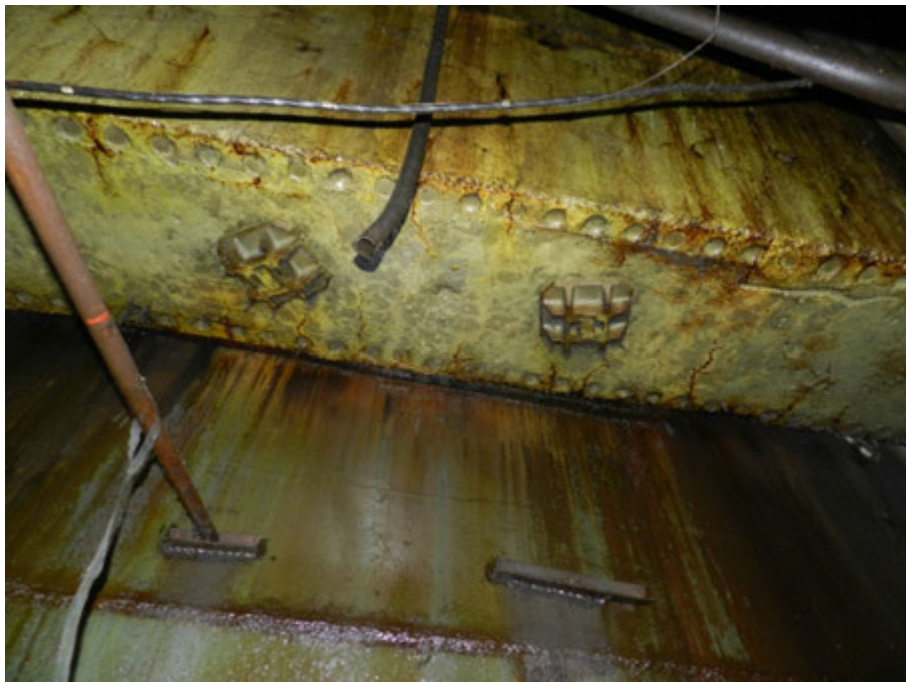
**Рисунок 3 – Промасливание боковой и нижней граней и трещин
в боковых гранях балки рамного фундамента турбоагрегата**

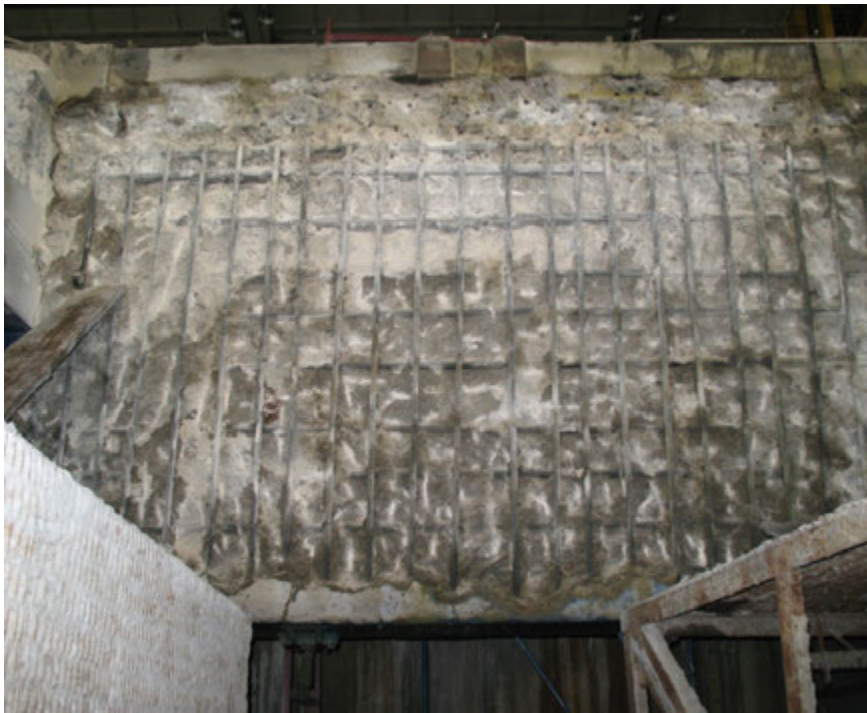
Рисунок 4 – Результат удаления промасленного защитного слоя бетона балки

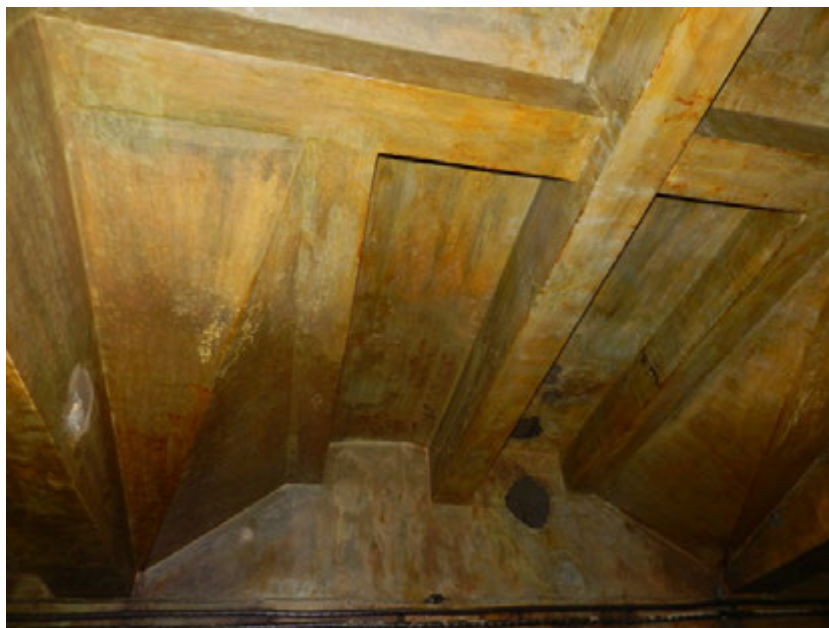
Рисунок 5 – Фрагмент промасленного перекрытия на отм. 20,45 м (под трансформатором)

Работа «Проверка прочности бетона перекрытий Волховской ГЭС в местах, подверженных влиянию минеральных масел» была проведена по заданию Дирекции ГЭС в связи с отсутствием информации о техническом состоянии промасленных участков перекрытий отм. 20,45 м и 30,50 м, на которых установлены трансформаторы и масляные баки (рисунок 5, 6). Необходимо было оценить остаточную прочность промасленного трансформаторным маслом бетона, оценить работоспособность перекрытий и назначить формы ремонта или усиления конструкций.

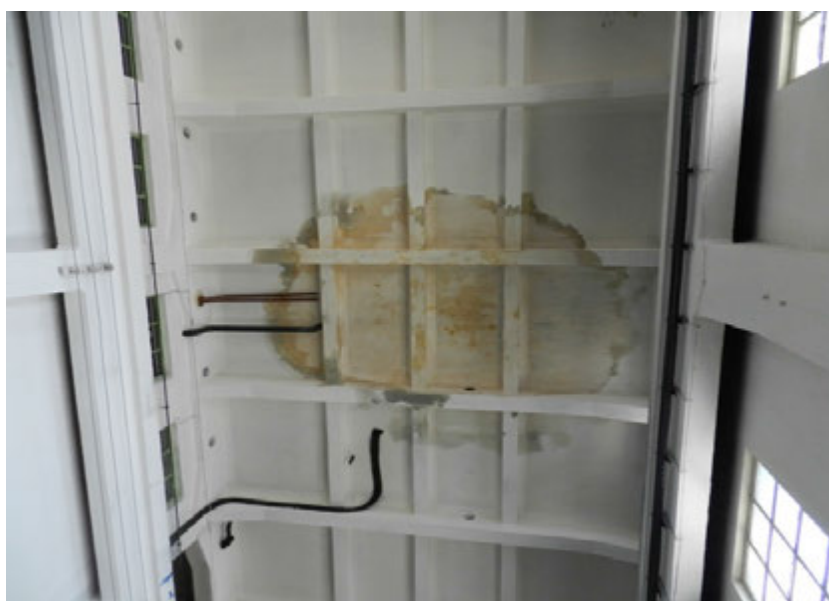
Рисунок 6 – Участок промасленного перекрытия на отм. 30,50 м под помещением масляного бака

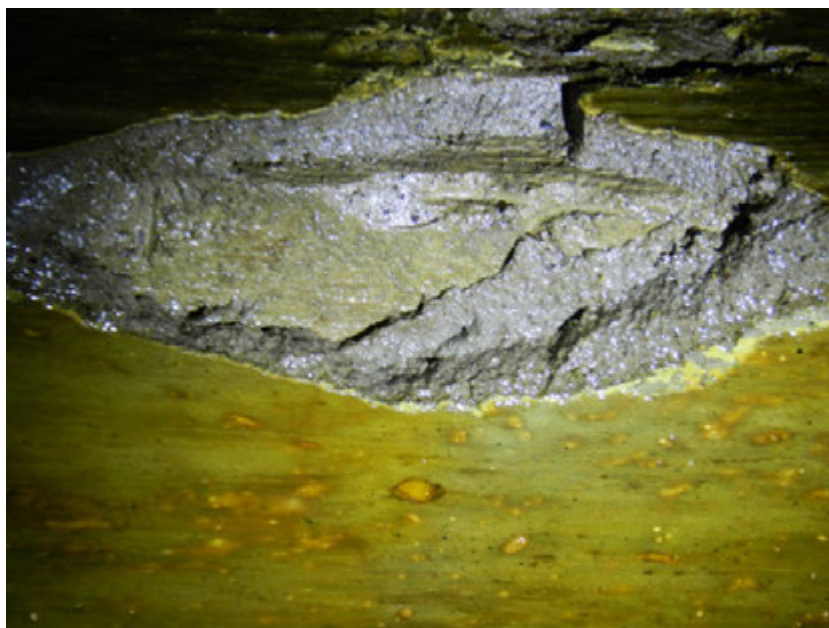
Рисунок 7 – Вскрытие ребра балки промасленного перекрытия на отм. 20,45 м с каплями масла на нижней грани. Наблюдается масло в теле балки

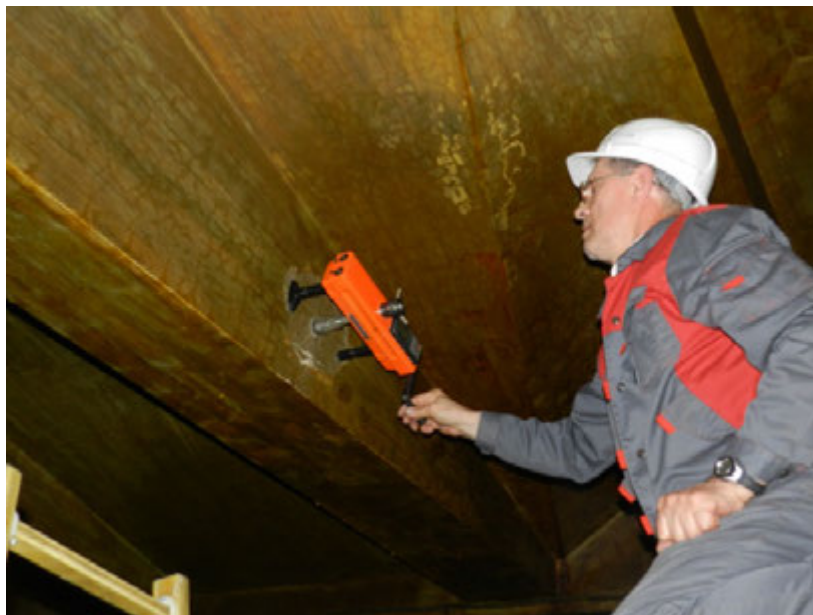
Соответственно, было уделено особое внимание к инструментальному обследованию. Использовались параллельно: метод упругого отскока с применением склерометра ОМШ-1, ультразвуковой метод с применением прибора «ПУЛЬСАР-1.2» и метод отрыва со скалыванием с применением прибора «ОНИКС-ОС». (В данном приборе применен способ фиксации анкера в шпуре, исключаящий его проскальзывание при нагружении гидропресса, что особенно

важно при контроле промасленного бетона. Фиксация достигается сцеплением выступов сегментов анкера с кольцевой проточкой в шпуре, выполняемой на заданной глубине специальным устройством. Такой способ фиксации обеспечивает более стабильный конус вырыва и существенное повышение точности определения прочности).

Рисунок 8 – Контроль прочности бетона прибором «Оникс-ОС»

Пружинящий характер вырыва анкера из промасленного бетона отличается от спонтанного характера вырыва анкера из сухого бетона, что может косвенно свидетельствовать об изменении деформационных характеристик материала. Возможно, из-за этого не образовались трещины на нижних гранях балок и на нижних поверхностях плит перекрытий. Из технической литературы известно, что у пропитанного маслом бетона поперечные деформации значительно выше, чем у сухого. Однако очевидно, что влияние пропитки бетона трансформаторным маслом на эти характеристики следует исследовать отдельно, для конкретного бетона сооружения.

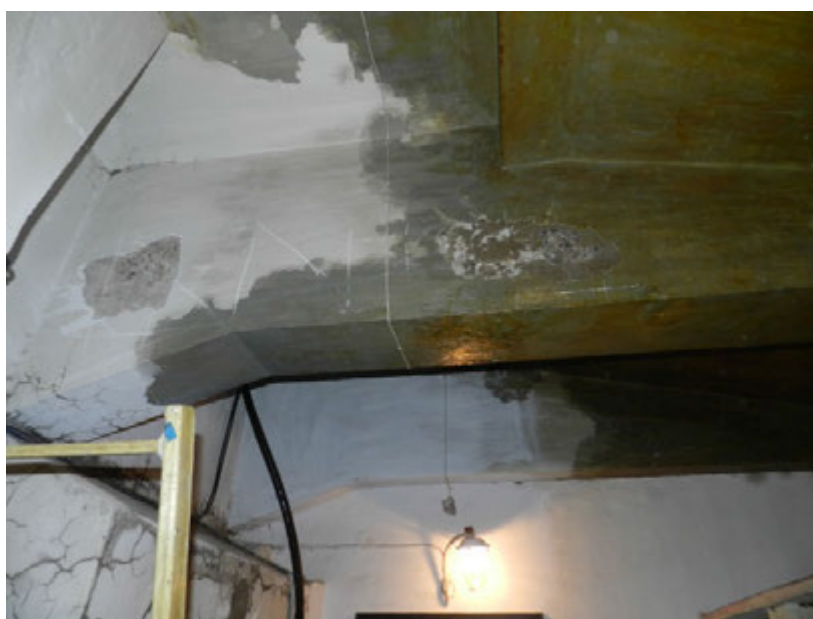
Для оценки ожидаемого снижения прочности промасленного бетона контрольные участки сухого и промасленного бетона выбирались в соседних зонах в пределах одной конструкции (рисунок 9). Результаты измерений приведены в таблице.

Рисунок 9 – Контрольные участки в сухой и промасленной зонах балки

Таблица 1 – Результаты сравнения величин информационных параметров неразрушающего контроля, полученных при измерениях на идентичных сухих и промасленных участках конструкций
