**ОБСЛЕДОВАНИЕ ЗДАНИЙ  
И СООРУЖЕНИЙ:  
ПРОБЛЕМЫ И ПУТИ  
ИХ РЕШЕНИЯ**

**Материалы  
VIII международной  
научно-практической конференции**

**13 октября 2017 года**

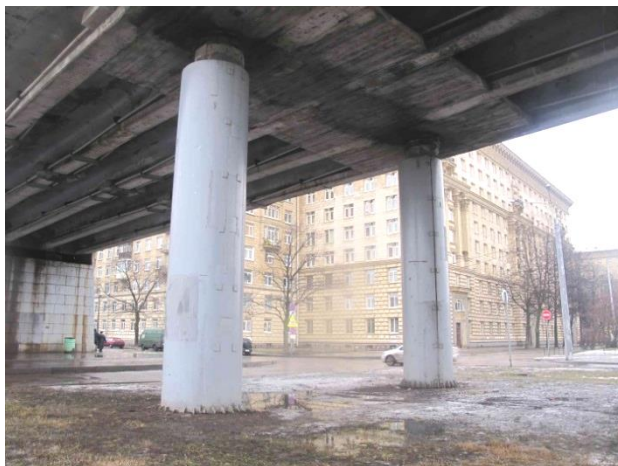
Практически сразу после начала эксплуатации путепровода было обнаружено расхождение подпорных стенок Северного пандуса и в 1981 году наиболее деформированные секции №3 и №10 были усилены установкой десяти дополнительных тяжей, заанкеренных на поверхности секций. Спустя десять лет эксплуатации, в конце 80-х годов XX века, на путепроводе были обнаружены наклонные трещины в главных балках раскрытием 0,1...1,5 мм. Горизонтальные трещины были обнаружены также в некоторых опорных стойках путепровода. В 1992 году был начат капитальный ремонт, в ходе которого главные балки были усилены путем установки дополнительной шпренгельной арматуры (рис. 2), а стойки опор №5 и №9 заключены в металлические рубашки с последующим заполнением зазоров бетоном (рис. 2). Опорные части на данных опорах были заменены новыми.

**Рисунок 2 - Усиление пролетных строений и опор путепровода**

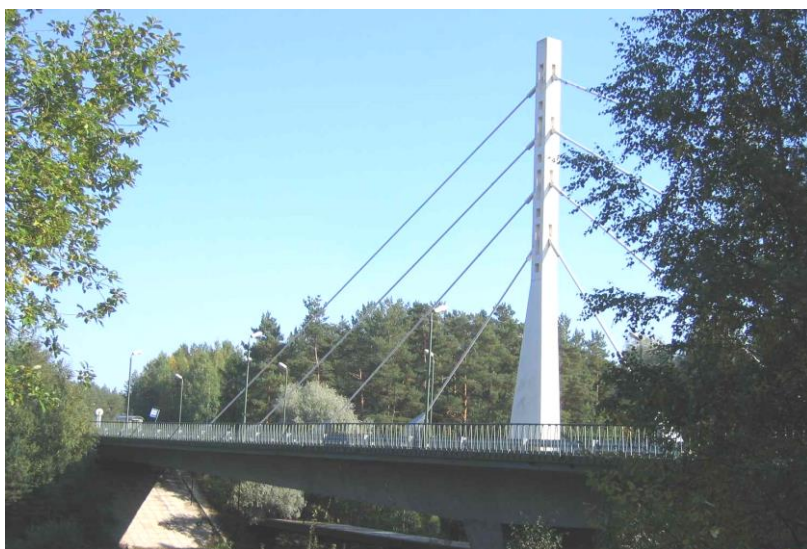
На стадии раскружаливания пролетного строения были обнаружены наклонные трещины в стенках ригеля с раскрытием до 1 мм в количестве около 150 штук. Со временем их количество увеличилось, раскрытие отдельных трещин в стенках достигло 3 мм. Грузоподъемность моста была ограничена величиной 20 тс (общей массой). В 1993 году, через 15 лет эксплуатации, по результатам испытаний и расчетов состояние моста было признано аварийным и движение транспорта по мосту было закрыто.

**Рисунок. 3 - Современный вид моста через р. Малая Сестра по дороге к санаторию «Белые ночи»**

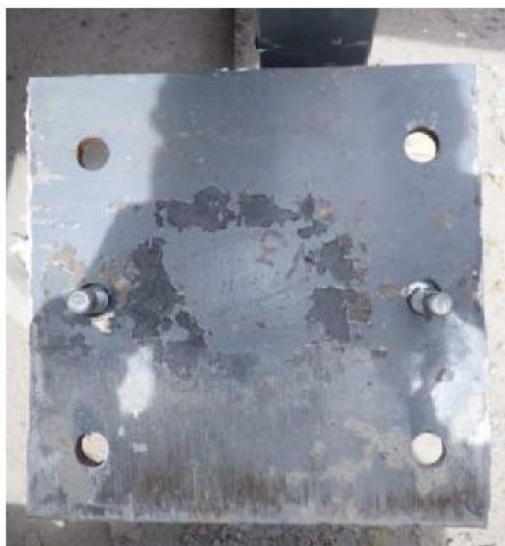
Разрушение началось с последовательного разрыва болтов в монтажном стыке нижнего пояса одной из ферм (рис. 3) [2]. Разрыв пояса вызвал лавинообразное разрушение соседних ферм, так как нагрузка от покрытия перераспределилась на них, что вызвало их перегруз и аналогичное разрушение стыков нижних поясов. Обрушение колонн наружу здания связано с действием распора от ферм в процессе их деформаций при разрушении.

**Рисунок 3 – Разрыв болтов во фланцевом соединении нижнего пояса фермы**

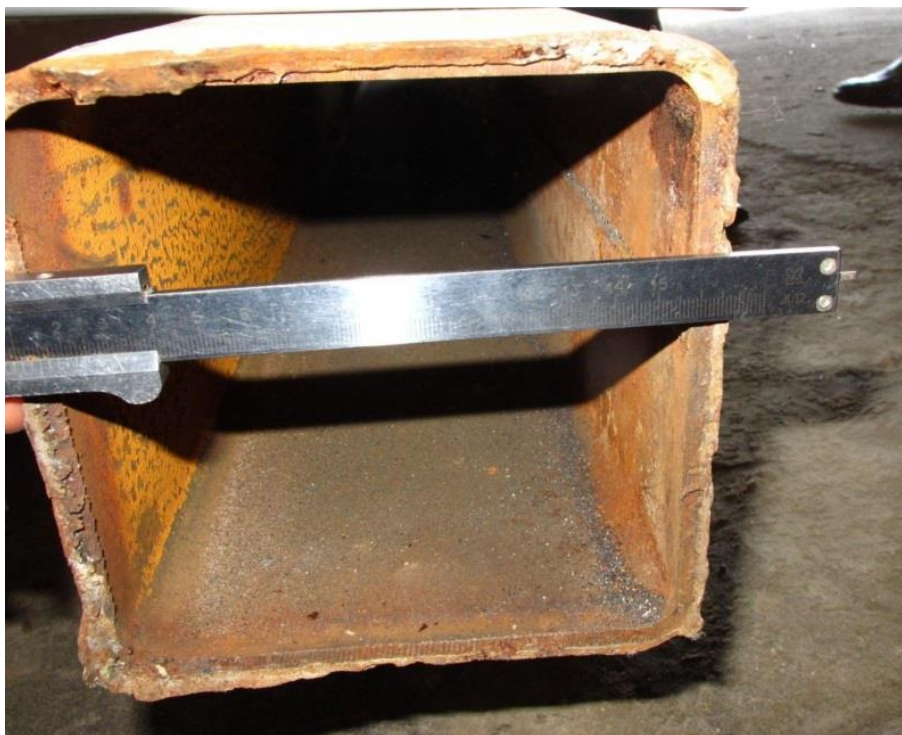
Можно привести еще пример грубого нарушения при строительстве, который привел также к обрушению покрытия с фермами из замкнутых профилей – гипермаркет «О'кей» в Санкт-Петербурге. Основной причиной обрушения стало низкое качество стыковых сварных швов нижних поясов подстропильных ферм, а именно, неполный провар шва (рис. 5), который визуально незаметен, при этом обязательный ультразвуковой контроль швов, вероятно, не был произведен. В результате чего, несущая способность дефектных поясов ферм была снижена практически в два раза [5].

**Рисунок 5 – Неполный провар стыка пояса подстропильной фермы**

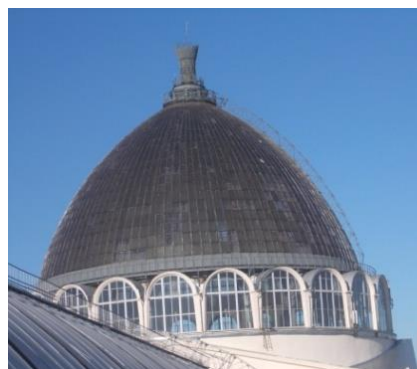
В 1939 в году на выставке ВДНХ в городе Москве был построен павильон №32 (эллинг) из арочных металлических конструкций. В ходе реконструкции в 1954 году [1] с северо-западного торца эллинга был пристроен повышенный объем – павильон №34 (рис. 1), включающий центральный зал с большим стеклянным куполом в металлической конструкции и боковые открылки с трёх сторон – выставочные залы в два этажа (рис. 2).

**Рисунок 1 – Купол павильона №34 «Космос»**

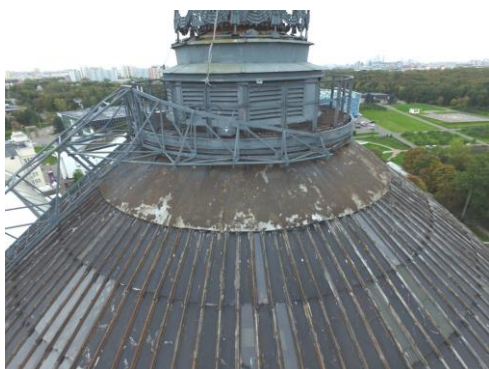
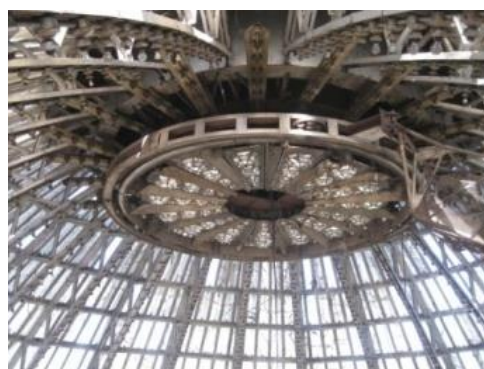
Конструкция высотной части павильона №34 «Космос» представляет собой ребристый купол. Купол выполнен из 24-х арок радиальных ребер, представляющих собой изогнутые фермы с параллельными поясами. В замке арок радиальные ребра удерживаются верхним внутренним кольцом (рис. 3), диаметром  $\sim 5$  м, представляющим собой сплошную сварную кольцевую балку, а в нижней – переходят в стойки аркады и стойки радиальных ребер, опирающиеся на нижнее опорное кольцо (кольцевые фермы) купола (рис. 4).

**Рисунок 3 – Внутреннее кольцо купола снаружи и внутри**

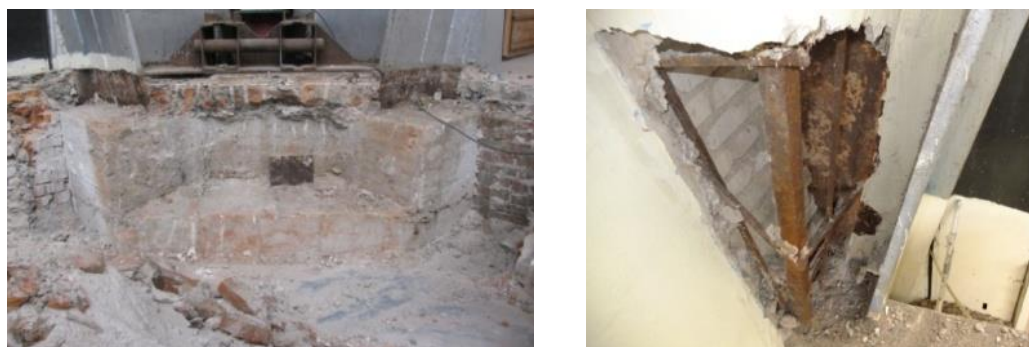
Подпругные арки в продольном и поперечном направлениях представляют собой две криволинейные балки, выполненные из сварных двутавров из секций, составленных на болтовых соединениях. Основания арок закреплены в железобетонных фундаментах (рис. 5).

**Рисунок 5 – Вскрытый узел опирания подпругной арки с внутренней и с наружной сторон**

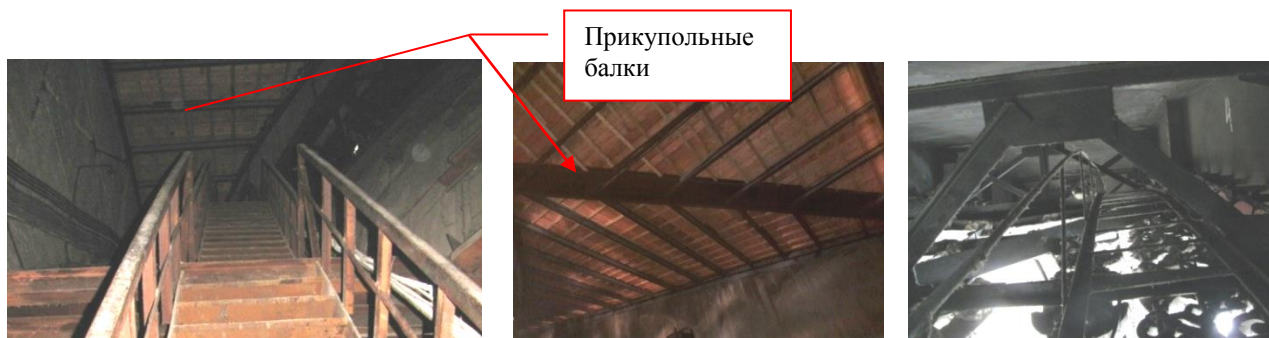
**Рисунок 6 – Лестницы, установленные на связи подпружной арки купола**

Обследование подпружных арок и связей между ними было проведено со стороны внутренней лестницы, установленной на связях между арками (см. рис. 6). С неё доступны для осмотра прогоны и связи по верхним полкам подпружных арок. Доступ к конструкциям внутренних поверхностей арок, горизонтальных связей по нижним поясам арок и вертикальным связям между арками, а также к прикупольным балкам по лестницам на поясах арок весьма затруднителен.

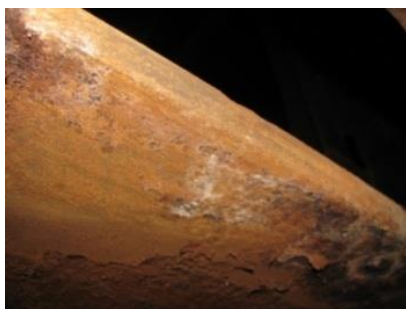
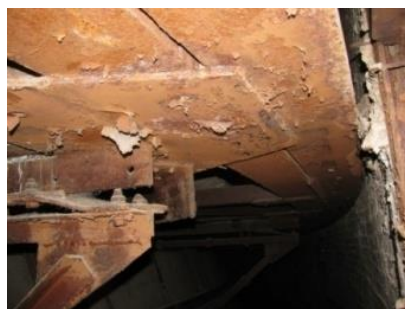
Практически на всей длине нижнего пояса внешней кольцевой фермы опорного кольца и связей между внешней и внутренней фермами обнаружена точечная коррозия или отслоение лакокрасочного слоя (рис. 8). Кроме того, отмечено местное и общее искривления элементов ферм и связей (рис. 9).

**Рисунок 8 – Точечная коррозия и отслоение лакокрасочного слоя на внешнем поясе опорного кольца**

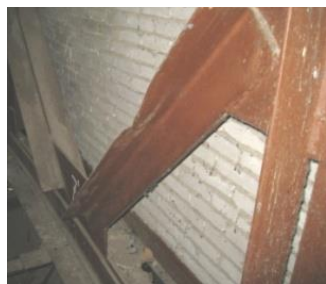
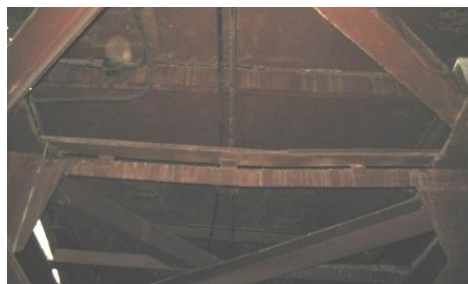
**Рисунок 9 – Местное искривление отстоящей полки уголка решетки наружной кольцевой фермы и общее вниз и местные искривления полок уголков верхней распорки диафрагмы между кольцевыми фермами опорного кольца**

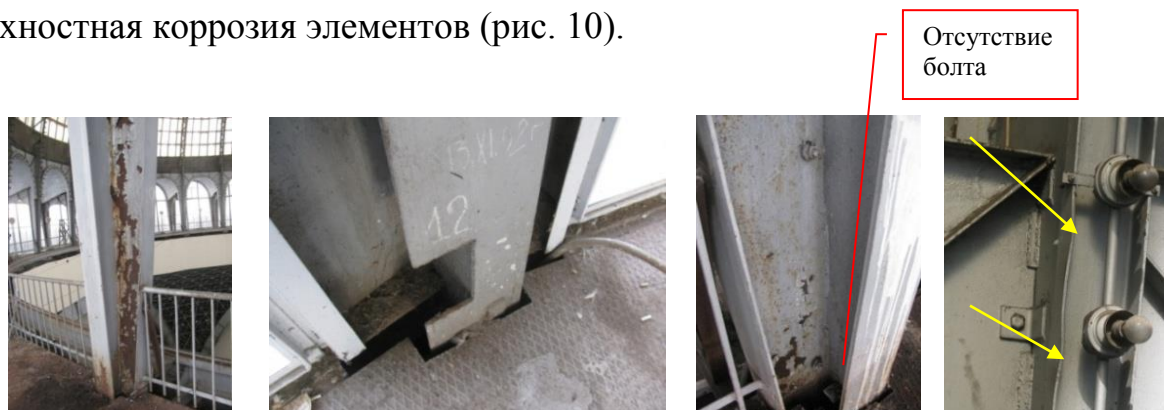
На стойках радиальных рёбер при обследовании было обнаружено отсутствие болтов, не заделанные вырезы, искривления в полках сечения стоек и поверхностная коррозия элементов (рис. 10).

**Рисунок 10 – Отслоение лакокрасочного покрытия и поверхностная коррозия металла на стенке стойки купола; не заделанные вырезы в полках сечения стойки арки; отсутствие болтов на стойке; местные искривления полок швеллера на стойке**

Рекомендовано установить отсутствующие болты на стойках радиальных рёбер, усилить накладками не заделанные вырезы в полках сечения стоек. Все стойки радиальных балок и стойки аркады очистить от краски, удалить коррозионный слой, огрунтовать и нанести два слоя краски.

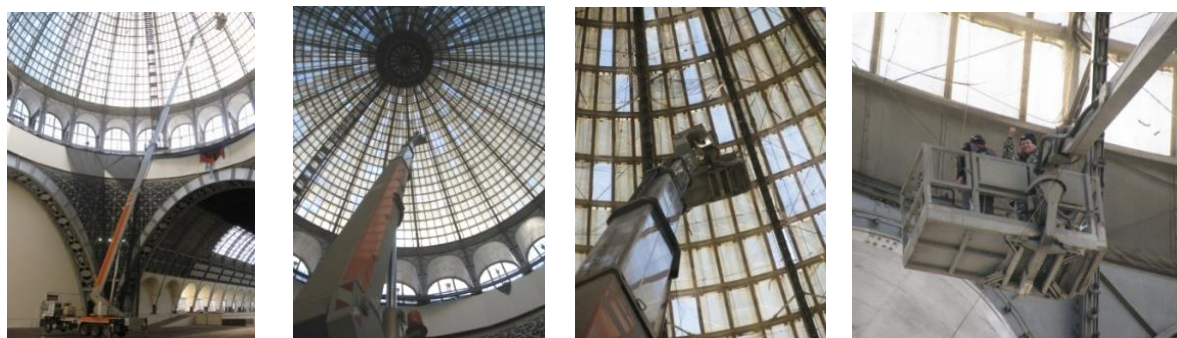
Освидетельствование технического состояния купола было осуществлено с автовышки, стрела которой давала возможность рассмотреть конструкции с близкого расстояния (рис. 11).

**Рисунок 11 – Обследование конструкций купола**

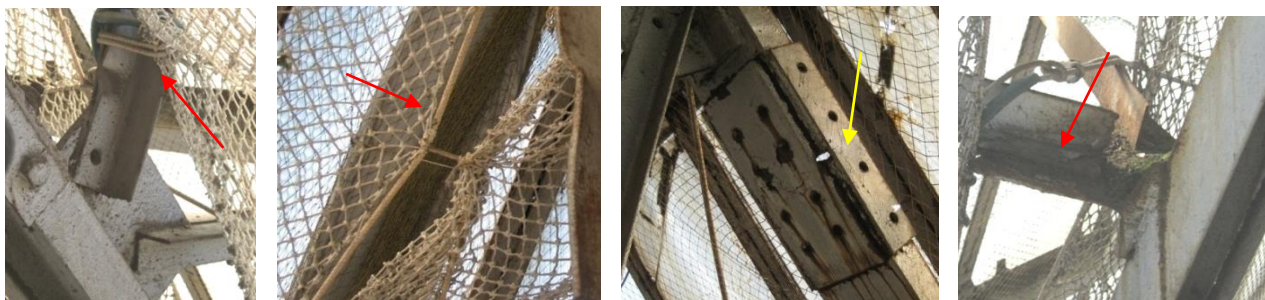
Обнаруженные повреждения стоек, ферм и прогонов арок купола показаны на рис. 12, 13 и 14.

**Рисунок 12 – Местное искривление прилегающей и отстоящей полок уголков сечения раскосов ферм радиальных ребер; трещина в сварном шве стыковой накладки в панели наружного пояса фермы радиального ребра; трещина в сварном шве, прикрепляющем подкос к панели внутреннего пояса фермы радиального ребра**

Вырубить трещины в сварных швах стыковых накладок в местах соединения отправочных марок и трещины в сварных швах прикрепления подкосов к внутреннему поясу ферм радиальных рёбер, элементы зачистить и заварить заново электродом Э42А сварными швами катетом  $k_f = 8$  мм, затем нанести два слоя краски по грунту.

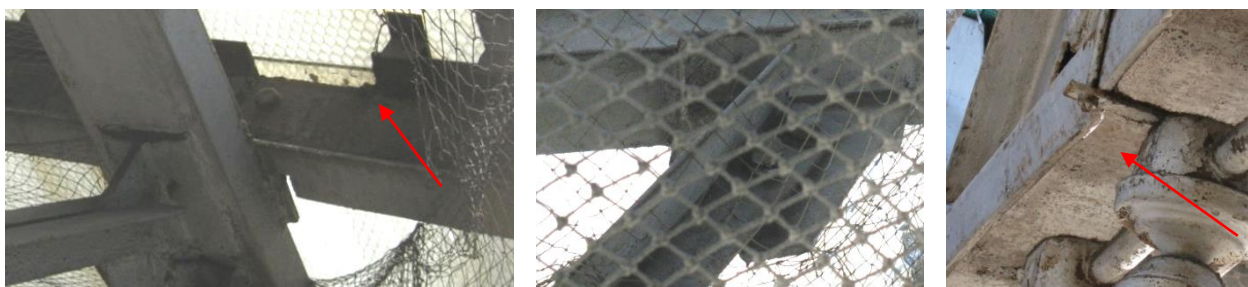
**Рисунок 13 – Вырез в полке кольцевого прогона у фермы радиального ребра; искривление фасонки (стенки тавра) подкоса к прогону; местное искривление полки швеллера панели внутреннего пояса фермы радиального ребра**

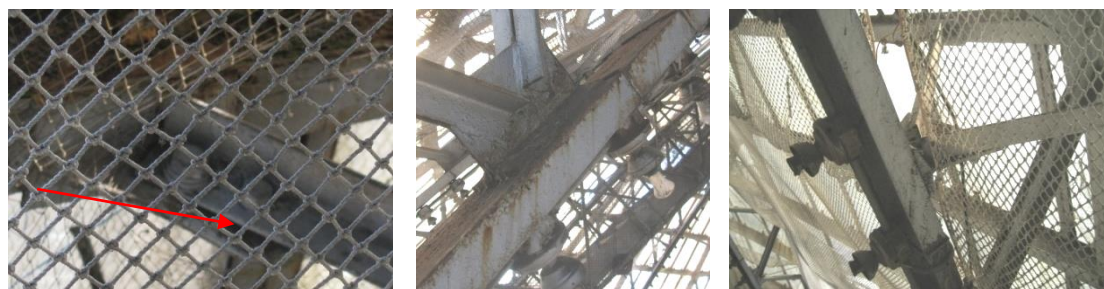
**Рисунок 14 – Искривление фасонки (стенки тавра) подкоса к прогону; поверхностная коррозия в узле примыкания раскосов к внутреннему поясу фермы и подкосов к панели внутреннего пояса фермы радиального ребра**

Места с поверхностной коррозией в узлах примыкания раскосов к внутреннему поясу и подкосов к панели внутреннего пояса очистить до металлического блеска, огрунтовать и нанести два слоя краски.

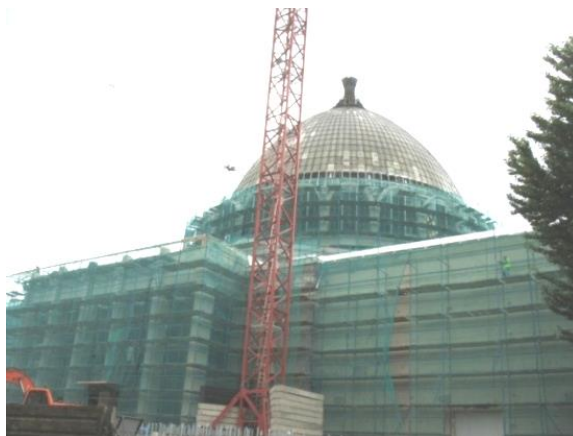
В настоящее время ведётся ремонт и замена остекления конструкций купола (рис. 16 и 17). По данным прессы Павильон «Космос» строители обещали отремонтировать в 2018 году.

**Рисунок 16 – Купол и открылки купола павильона №34 «Космос» в процессе ремонта**

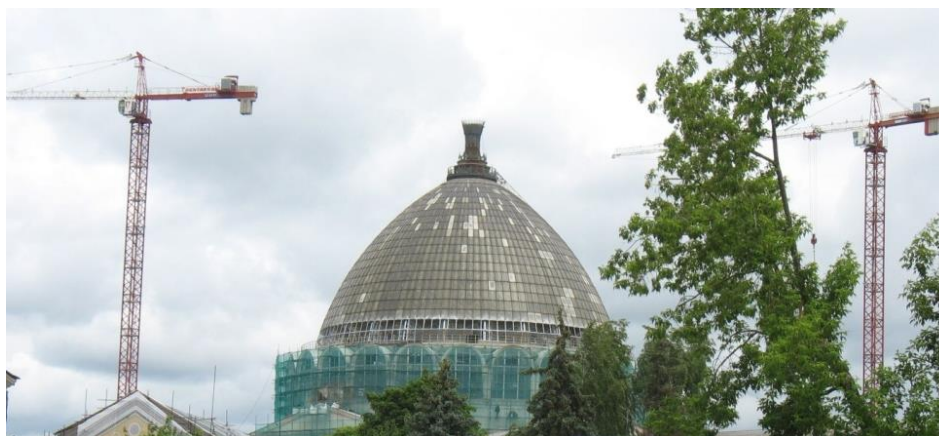
**Рисунок 17 – Купол в процессе ремонта**

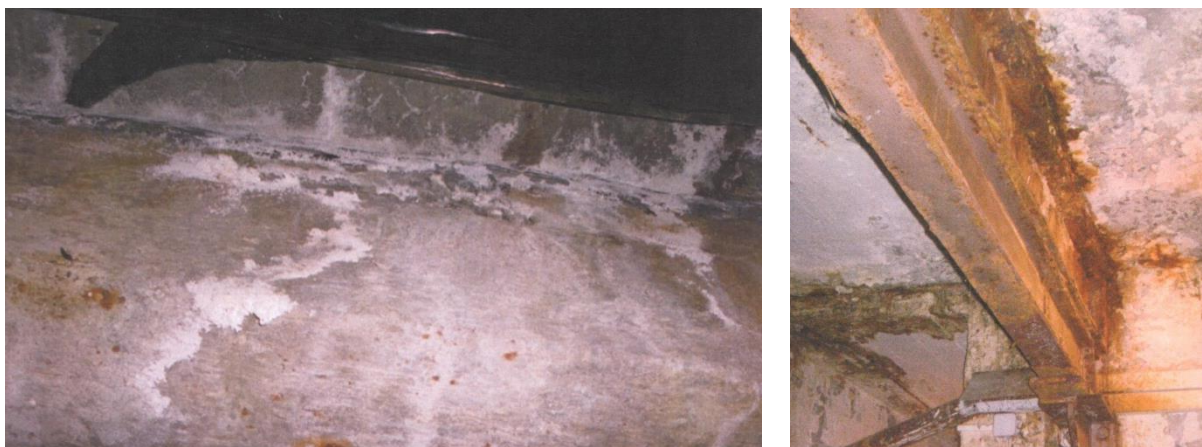
Доступ атмосферной влаги к железобетонным элементам приводит к выщелачиванию бетона, коррозии армирования элемента, снижению прочностных свойств бетона (рис. 2) [2]. При этом проблема усугубляется наличием труднодоступных участков пролетного строения, где процесс коррозии носит неконтролируемый характер.

**Рисунок 2 – Мост Александра Невского. Коррозионное разрушение**

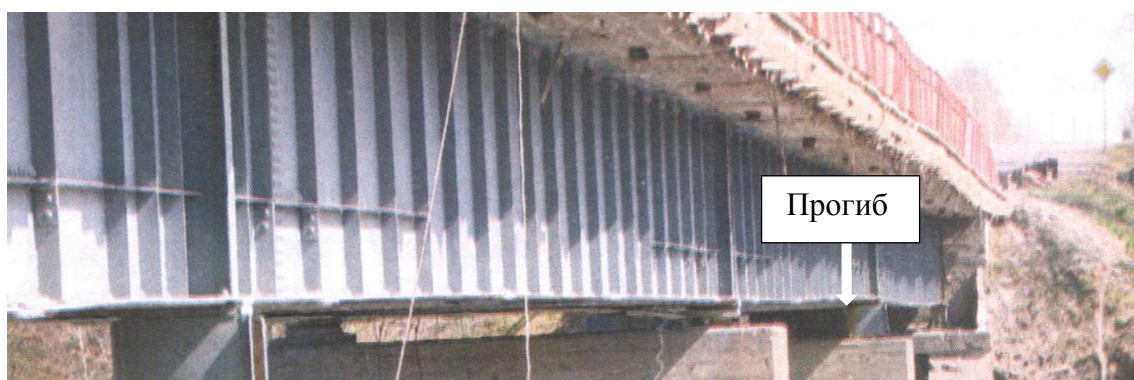
Кроме коррозионного износа существенной проблемой пролетных строений является их недостаточная изгибная жесткость. На ряде объектов в ходе обследования были зафиксированы прогибы в серединах пролётов, превышающие предельные значения. Причинами образования ненормативных прогибов являются ошибки при проектировании и эксплуатации сооружения, в т. ч. перегрузка конструкций (рисунок 3) [3].

**Рисунок 3 – Мост через р. Сясь.  
Прогиб главной балки приопорного пролёта**

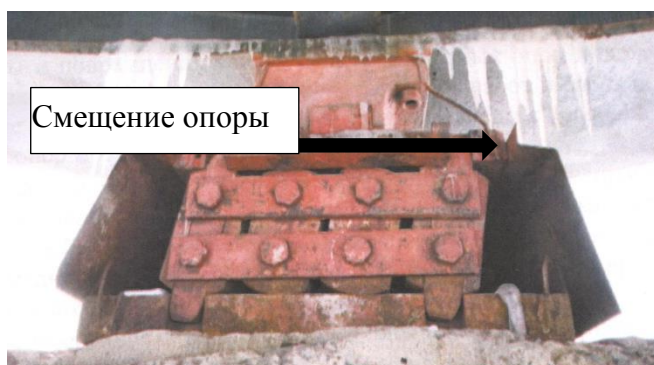
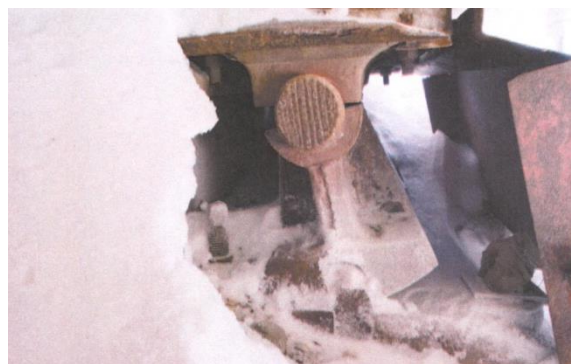
Часто при обследовании мостов выявляются повреждения устройств опорных узлов. Причины такого повреждения различны – ошибки при проектировании, неправильный монтаж (отклонение от проектного положения), засорение узлового устройства мусором и грязевыми отложениями, мешающими нормальной работе узла. В ходе обследования Театрального пешеходного моста через р. Кокшага было зафиксировано значительное отклонение опорного устройства от вертикали, с раскрытием конструкции узла (рис. 4) [4].

**Рисунок 4 – Мост через р. Кокшага. Деформация опорных устройств**

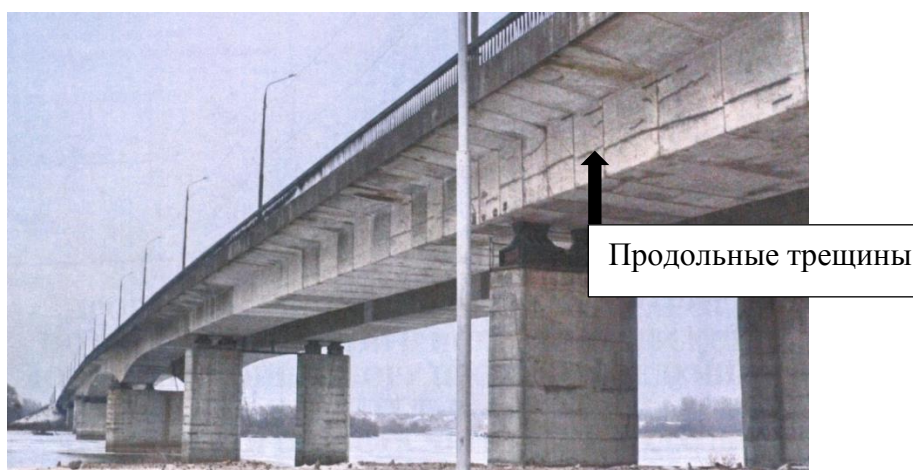
В мостовых конструкциях с применением железобетонных балок существенной проблемой является образование и раскрытие трещин. Силовые трещины возникают в наиболее напряжённых зонах, значительно снижают надёжность конструкции, являются признаком перегрузки конструкции. Помимо этого в предварительно-напряжённых железобетонных конструкциях могут образовываться продольные трещины, развитые в местах передачи напряжений с напрягаемой арматуры на бетон (рис. 5) [1].

**Рисунок 5 – Колмовский мост через р. Волхов.  
Развитие продольных трещин**

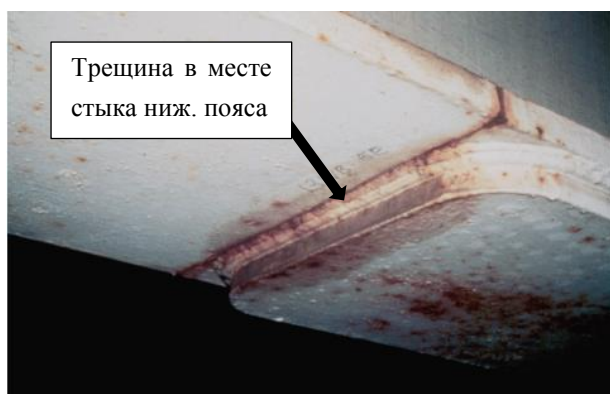
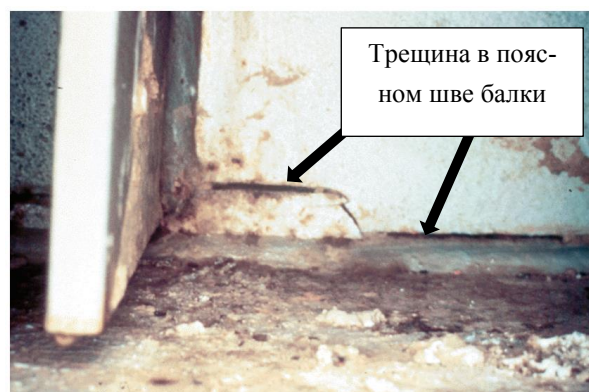
В стальных балках также отмечается появление трещин, что связано с усталостными разрушениями из-за постоянных динамических воздействий на протяжении всего срока эксплуатации моста. Наиболее подвержены таким повреждениям сварные соединения стальных балок (рис. 6) [5].

**Рисунок 6 – Трещины в узлах сопряжения элементов**

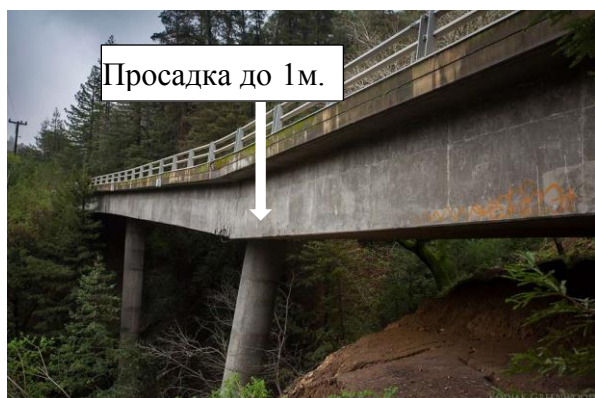
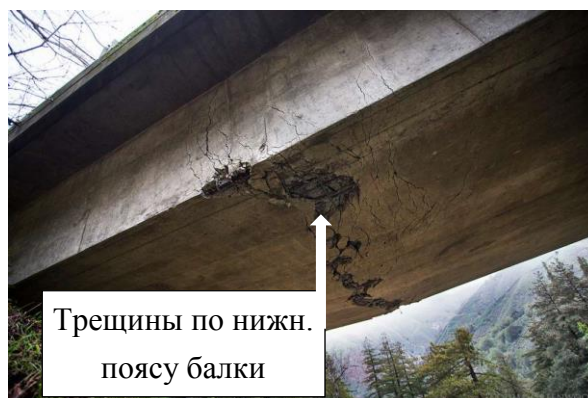
Проблемы с сооружением начались после того, как сильные проливные дожди вызвали сползание массы грунтов в основании моста. В результате данного процесса накренилась одна из опор моста, из-за чего произошло смещение пролётного строения вниз до 1 м. В железобетонной балке пролётного строения произошло образование трещин, нормальная эксплуатация моста по ряду признаков была признана невозможной, в результате чего, был произведён демонтаж моста в марте 2017 года (рис. 7).

**Рисунок 7 – Big Sur. Повреждение моста в результате смещения опоры**

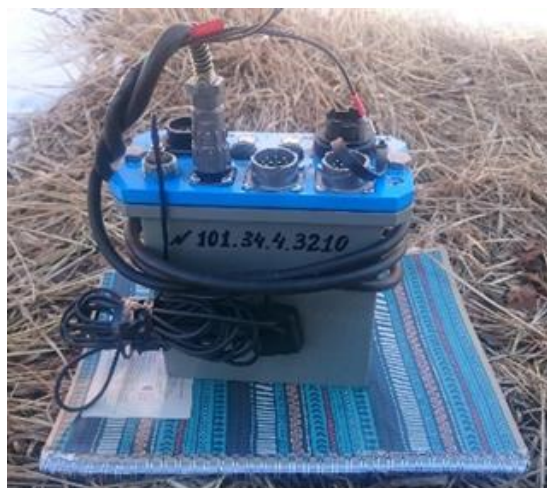
**Рисунок 1 – Сейсмостанция «Байкал», общий вид**

Сейсмостанция регистрирует распространение колебаний в трёх направлениях – в вертикальном и в двух взаимно перпендикулярных направлениях. Это позволяет сделать общую картину свободных колебаний здания, а также увидеть, какие участки более устойчивы к колебаниям, а какие менее устойчивы.

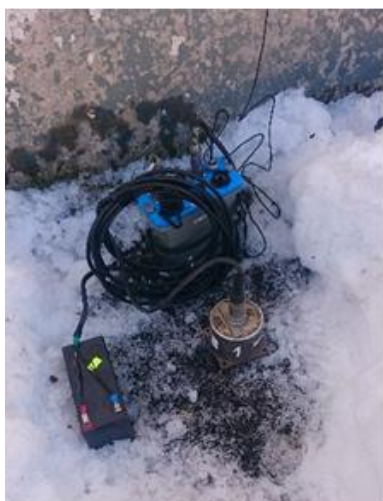
Исследования выполнялись двумя сейсмостанциями, одна сейсмостанция устанавливалась снаружи здания (рис. 2) с ориентированием по сторонам света таким образом, что положительное значение входного сигнала регистрируется при движении с юга на север и с запада на восток. Колебания, зафиксированные сейсмостанцией снаружи зданий, принимаются за эталон.

**Рисунок 2 – Установка сейсмостанции снаружи здания**

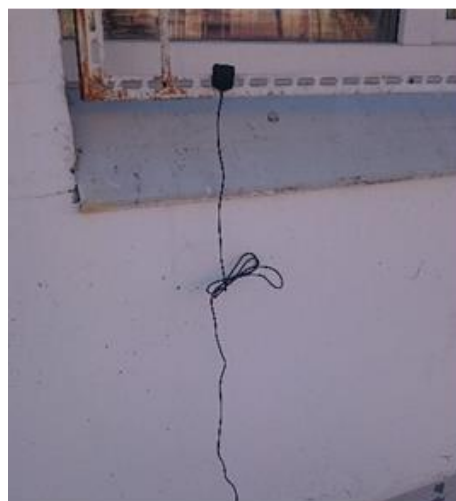
**Рисунок 3 – GPS-приемник**

Сигнал, поступающий с выхода сейсмометров, усиливается и подается на многоканальный аналого-цифровой преобразователь (АЦП). Код, генерируемый АЦП, фиксируется как файлы сейсмограммы регистратором на базе персонального компьютера. Оригинальное программное обеспечение позволяет вести непрерывную регистрацию сигналов, поступающих с сейсмометров, синхронизируя время получения данных с мировым временем при помощи GPS-приемника (рис. 3).

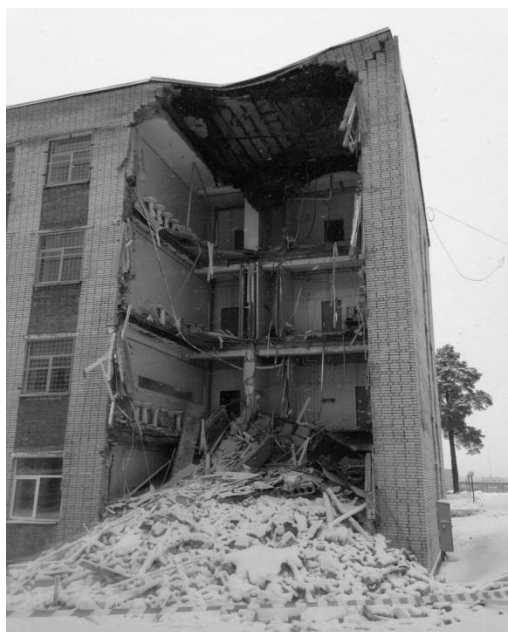
Капитального ремонта требуют 82% жилых зданий, 67% водопроводно-  
канализационного хозяйства, 72% инженерных сетей и 77% казарменно-  
жилищного фонда, что в значительной мере увеличивает риски возникновения  
аварийных ситуаций на эксплуатационных объектах МО РФ. Так, 18 января  
2015 года в войсковой части Западного военного округа обвалился один пролет  
казарменного здания (см. рис. 1). Зданию 34 года. Капитальный ремонт здания  
был за год до случившейся трагедии.

**Рисунок 1 – Казарменное здание войсковой части Западного военного округа после обрушения одного пролета**

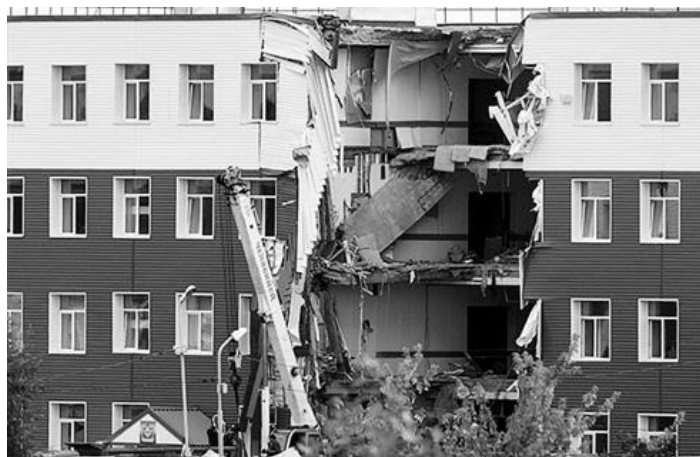
12 июля 2015 года произошло обрушение казармы 242-го учебного центра подготовки в посёлке Светлом города Омска (см. рис. 2) . В момент обрушения в казарме спали 337 солдат-срочников, под завалами оказались 42 военнослужащих.

Комплексная комиссия Министерства обороны по определению причин обрушения назвала некачественную кладку при строительстве здания казармы и ремонт в 2013 году, который только усугубил ситуацию: плиты перекрытий и вентилируемый фасад были установлены без учёта несущей способности ветхих стен.

**Рисунок 2 – Обрушение казармы 242-го учебного центра подготовки в посёлке Светлом города Омска**

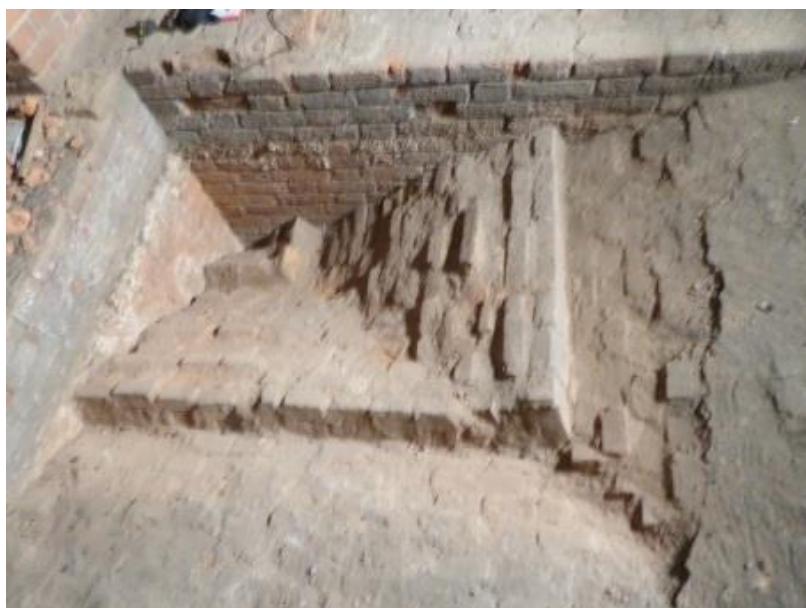
а)

На рис. 1 показан общий вид и объемная КЭ модель одного из обследуемых крестовых кирпичных сводов.

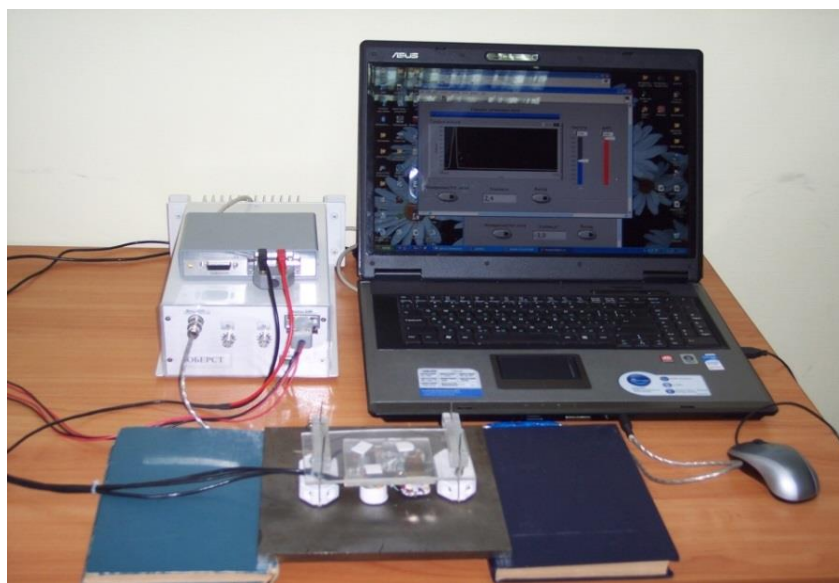
Предлагаемая система мониторинга разработана на основе использования эффекта Форстера [3], в основу которого положена зависимость относительной магнитной проницаемости ферромагнитных сред от уровня действующих в материале напряжений.

**Рисунок 1 - Общий вид системы мониторинга ферромагнитных материалов**

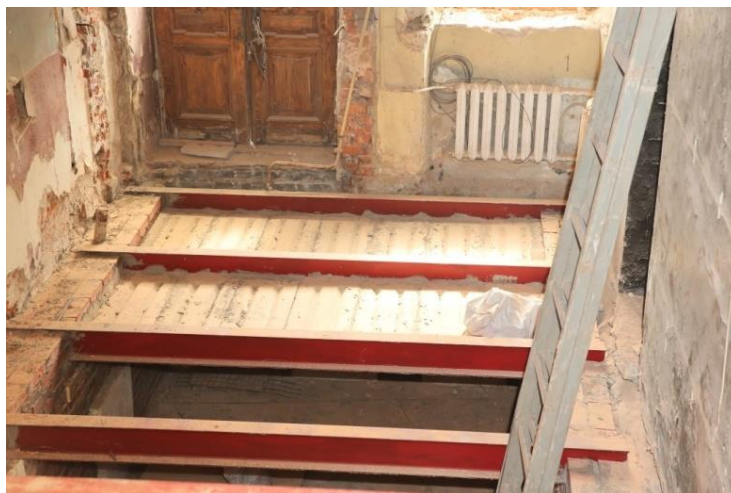
Рисунок 2 - Надподвальное перекрытие

| Наименование конструкции | Надподвальное перекрытие (рис. 2) |
|---|---|
| Произведенные работы | Установка новых металлических балок после вскрытия полов. |

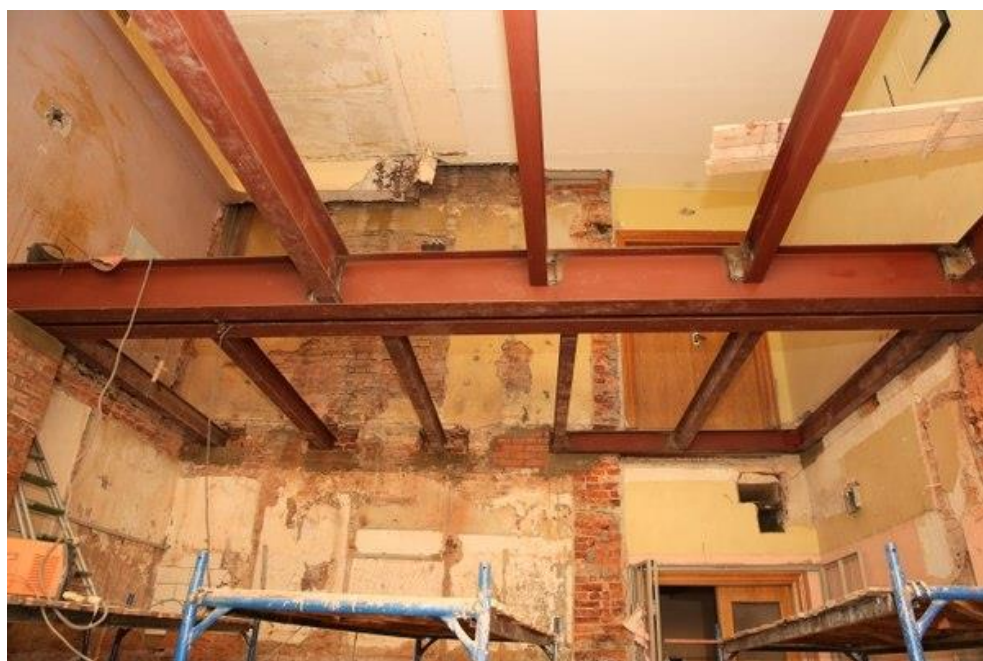
Рисунок 3 - Междуэтажные перекрытия 1-го и 2-го этажа

| Наименование конструкции | Междуэтажные перекрытия 1-го и 2-го этажа и чердачное перекрытие (рис. 3) |
|---|---|
| Произведенные работы | Усиление перекрытий по деревянным балкам путем заведения новых металлических балок двутаврового профиля между существующими.<br>Увеличение несущей способности чердачного перекрытия выполнено путем монтажа металлических ферм, нижним поясом которых служат существующие металлические балки. Устойчивость ферм обеспечивается посредством установки 3-х рядов распорок, закрепленных к кирпичным стенам, и профилированным настилом, исполняющим роль горизонтальных связей.<br>Все стальные конструкции покрываются антикоррозийным составом пентафталевыми эмалями ПФ-115 ГОСТ 6465-76*. |

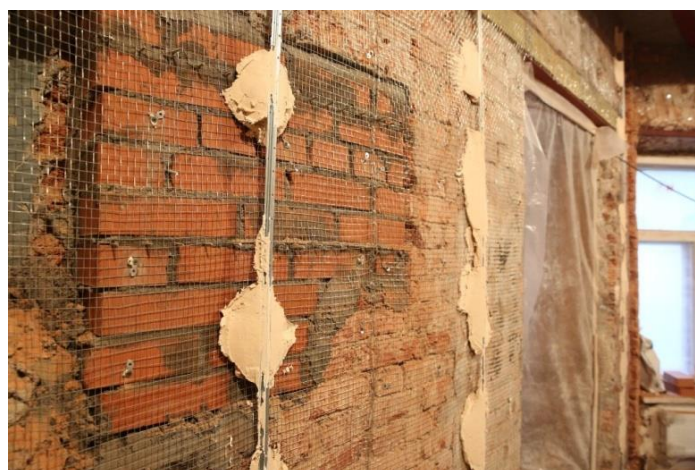
Рисунок 4 - Стены

| Наименование конструкции | Стены (рис. 4) |
|---|---|
| Произведенные работы | Определяются места неплотностей кладки, имеющие характерный бухтящий звук при ударе. Частично демонтируется отделка, где ее невозможно сохранить.<br>Демонтируются неиспользуемые инженерные сети и сети, заложенные в советское время. Чистятся "рабочие" вентканалы.<br>В некоторых местах выполняется кирпичная вычинка.<br>Инъекционное укрепление кирпичной кладки раствором, согласованным с КГИОП. |

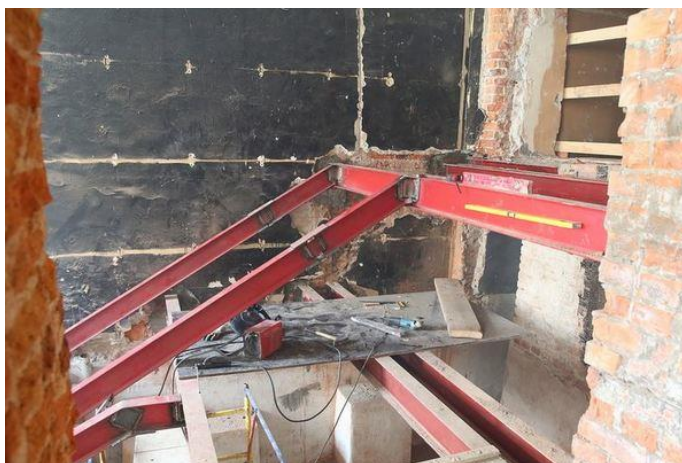
| | <p>зобетонными ступенями и монолитными железобетонными плитами площадок, устроенными по металлическим балкам.</p> <p>Косоуры опираются на металлические балки площадок, заведенные концами в продольные кирпичные стены лестничной клетки.</p> <p>Ступени Сборные по ГОСТ 8717.0-84.</p> <p>Железобетонные плиты площадок – толщиной 80 мм, опираются на верхние полки металлических балок.</p> <p>Все стальные конструкции покрываются антикоррозийным составом пентафталевыми эмалями ПФ-115 ГОСТ 6465-76*.</p> |

**Рисунок 5 - Лестница**

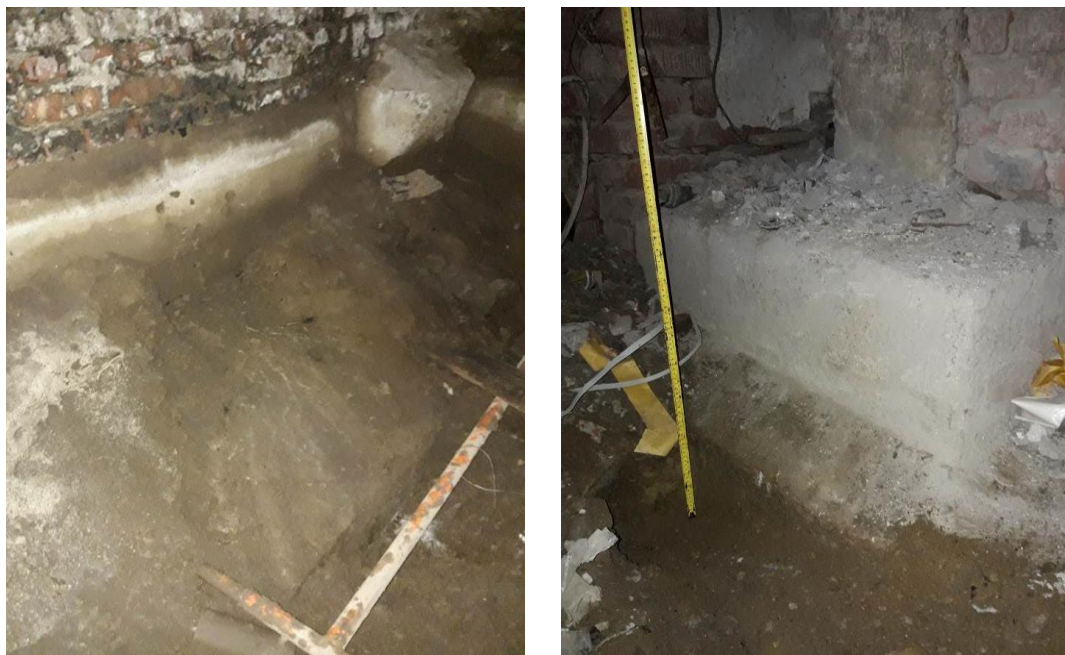
фундамента находится на отметке -1.810 (относительно условного уровня земли) и на отметке -2.880 (относительно уровня чистого пола первого этажа). Для установления глубины заложения фундаментов и уточнения их конструкции были откопаны контрольные шурфы.

**Рисунок 2 – Шурфование**

Грунт под подошвой фундамента находится в сильно увлажненном состоянии. Были выявлены нарушения в системе внутреннего водостока (отсутствует заглушка на отводящей трубе в подвале, в результате чего, вода, стекавшая на грунт, замачивала его, вызывая увлажнение и просадку). По результатам испытания образцов грунта было выявлено, что грунтом основания под подошвой фундамента является суглинок коричневого цвета, легкий пылеватый, тугопластичный.

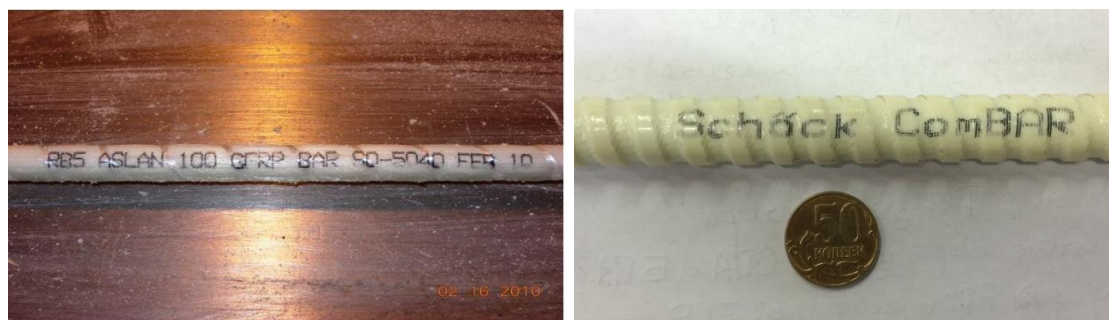
Трудности возникнут и при определении физико-механических характеристик АКП в случае отсутствия протоколов испытаний или проектной документации. В России более менее крупных производителей можно насчитать более десятка и заявляемая производителями прочность может колебаться от 800 МПа (минимальное значение согласно ГОСТ 31938) до 1400 МПа. Система идентификации производителя АКП и ее характеристик по нанесению маркировки на стержень в нашей стране пока не внедрена. Аналогичная система внедрена за рубежом, в частности у Канадских и немецких производителей (рис. 1). К слову сказать, такая система в нашей стране в полной мере не работает и для стальной арматуры.

**Рисунок 1 - Образцы арматуры с нанесенными на стержни идентификационными данными**

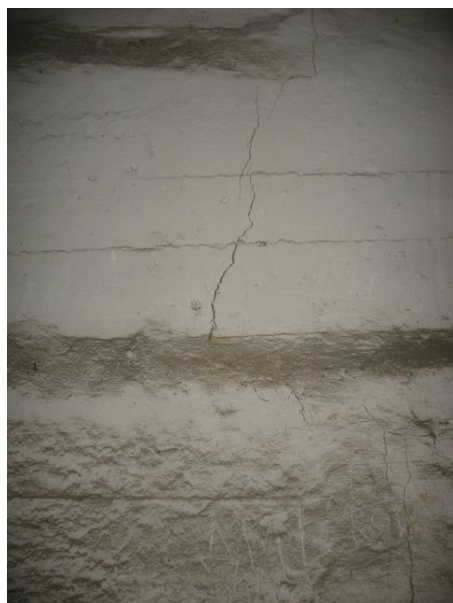
**Рисунок 1 - Трещина в фундаментном блоке (Обследование 2013 г.)**

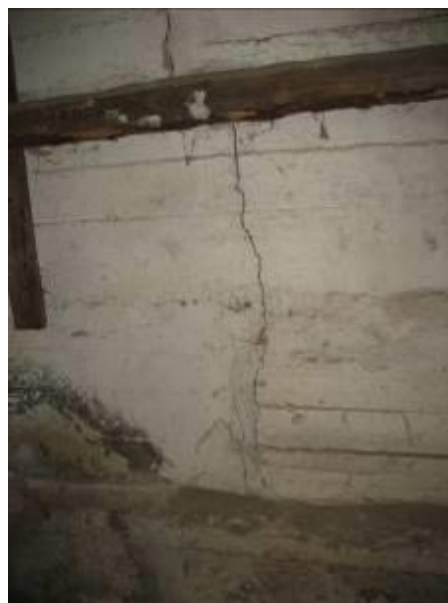
**Рисунок 2 - Трещина в фундаментном блоке (Обследование 2017 г.)**

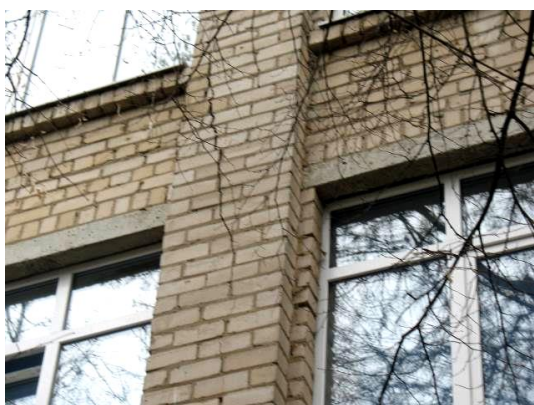
**Рисунок 3 - Трещина на фасаде здания (Обследование 2013 г.)**

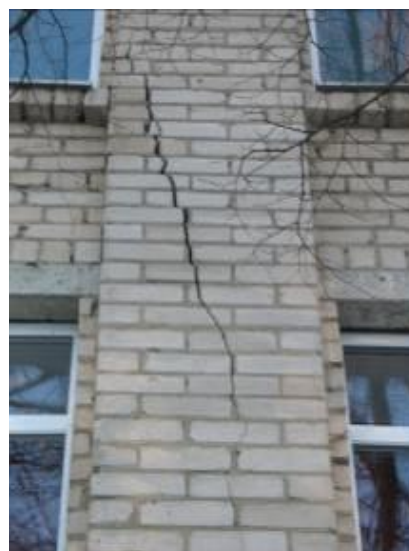
**Рисунок 4 - Трещина на фасаде здания (Обследование 2017 г.)**

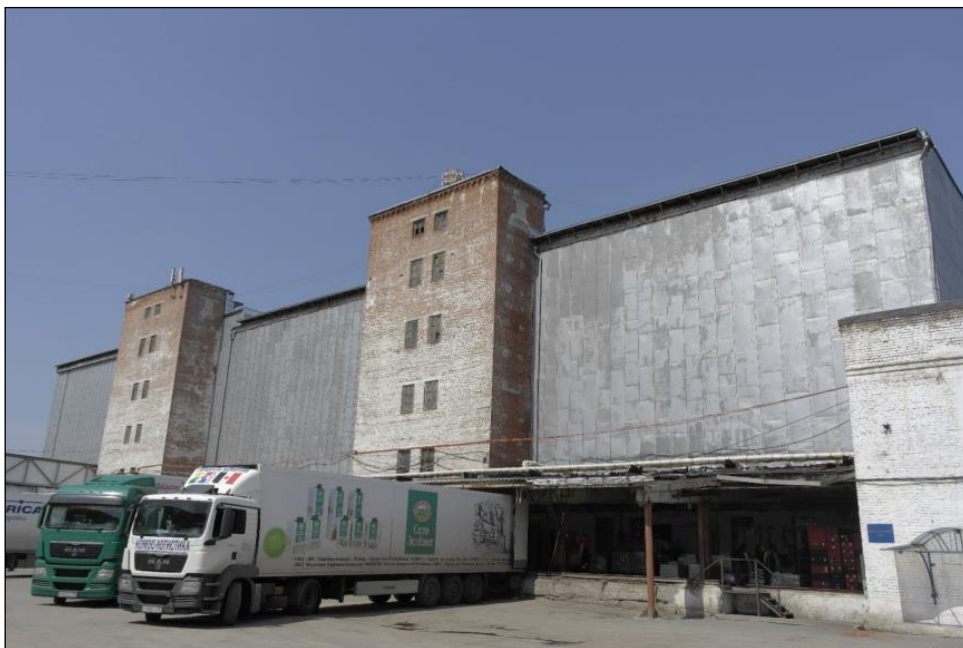
**Рисунок 1 – Типовой распределительный 5-этажный холодильник.**

Конструктивно обследуемые сооружения представлены безбалочным каркасом (этажерками) из сборных железобетонных конструкций (колонн с капителями, плит перекрытий) и наружных самонесущих кирпичных стен. Фундаменты под колонны каркаса – столбчатые железобетонные как свайные, так и на естественном основании.

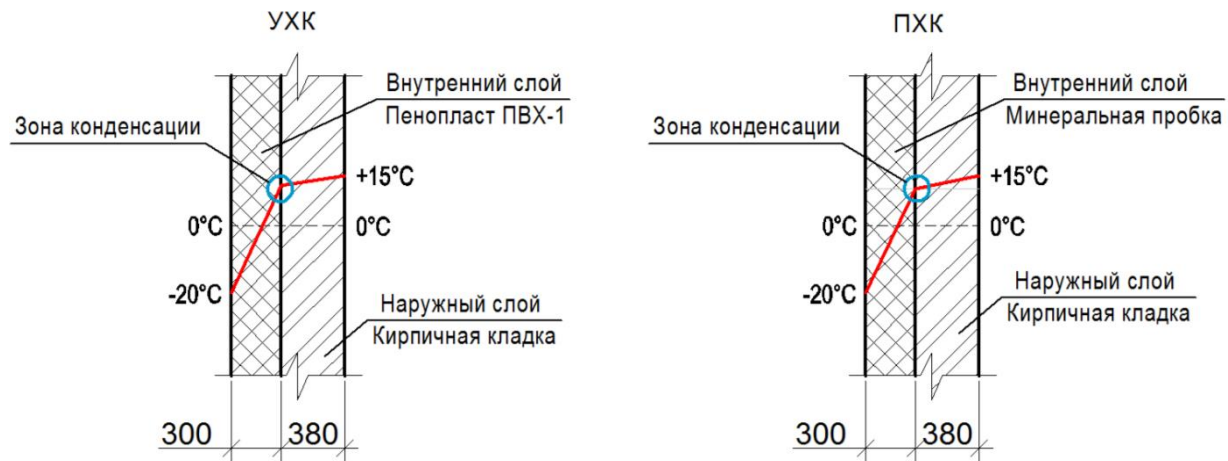
Из графиков распределения температуры (см. рис. 2) в толще стен видно, что кирпичная кладка в летний период прогревается до температуры, превышающей температуру конденсации влаги. При этом точка росы почти всегда располагается в толще утеплителя.

**Рисунок 2 – Графики распределения температуры в слоях стен в теплое время года при проектном утеплении стен**

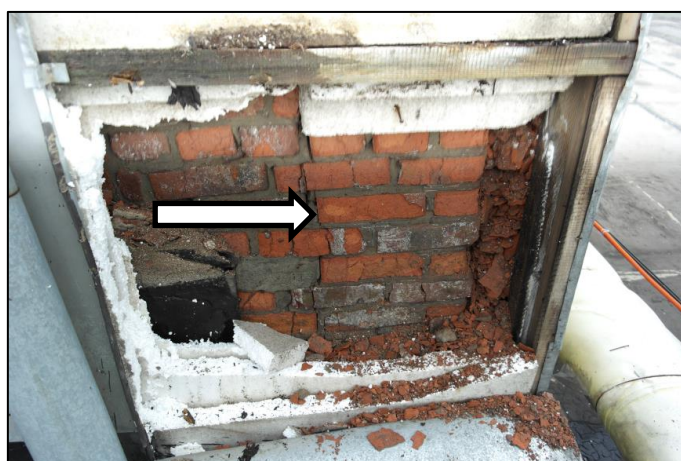
**Рисунок 6 – Угол наружной стены холодильника ПХК повреждён сквозными трещинами, образовавшиеся после утепления стен. Кладка увлажнена. Снимок выполнен после локального удаления наружного утеплителя**

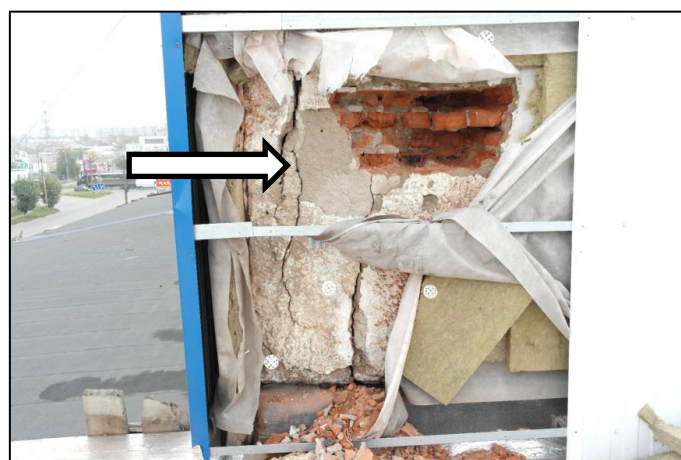
**Рисунок 7 – Угол наружной стены холодильника УХК повреждён сквозными трещинами, образовавшиеся после утепления стен. Снимок выполнен после локального удаления наружного утеплителя**

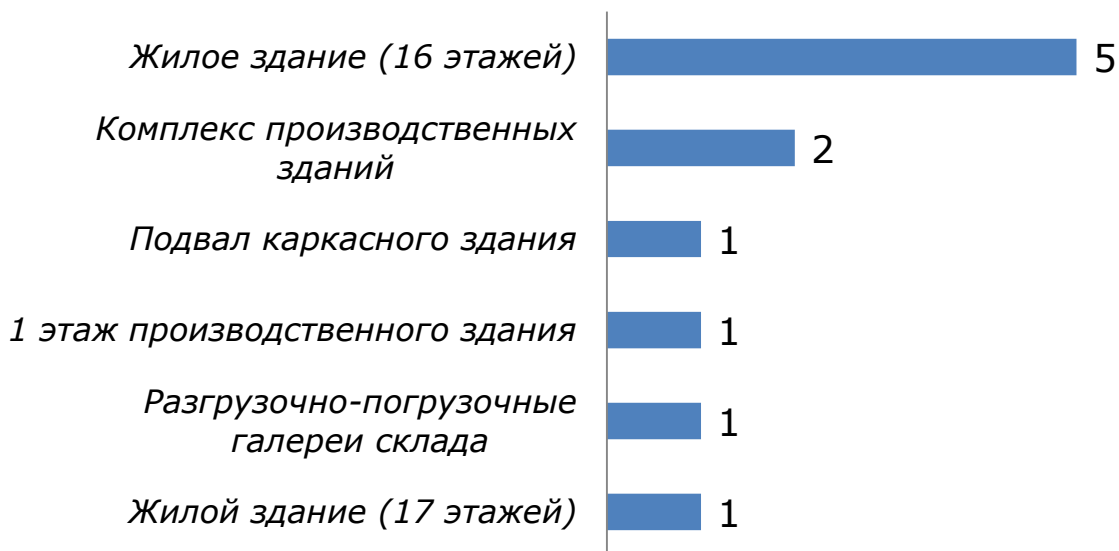
На рис. 1 отображены длительности выполняемых работ по получению доступа к документации. Анализируя диаграмму, заметим, что получение доступа к архивам документации занимает в среднем 1-2 рабочих дня. У жилого 16-ти этажного здания этот процесс занял 5 рабочих дней по причине того, что у собственника объекта отсутствовала часть документации, и было необходимо заказывать ее в проектной организации ОАО «ЛЕННИИПРОЕКТ».

**Рисунок 1 – Длительность получения доступа к документации (единица измерения - рабочие дни)**
