**ОБСЛЕДОВАНИЕ ЗДАНИЙ  
И СООРУЖЕНИЙ:  
ПРОБЛЕМЫ И ПУТИ  
ИХ РЕШЕНИЯ**

**Материалы  
VIII международной  
научно-практической конференции**

**13 октября 2017 года**

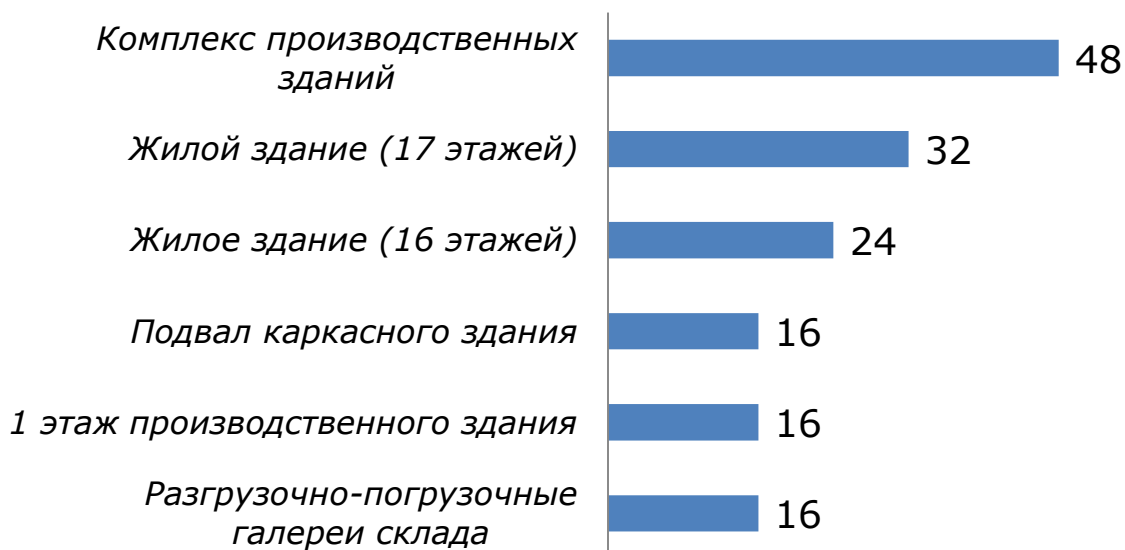
После получения документации или получения доступа к бумажному архиву возникает необходимость в анализе и обработке большого массива данных. В зависимости от типа объекта (согласно рис. 2) обработка документации занимает от 16 до 48 рабочих часов, что равняется 2-6 рабочим дням.

**Рисунок 2 – Длительность полного анализа документации  
(единица измерения - часы)**

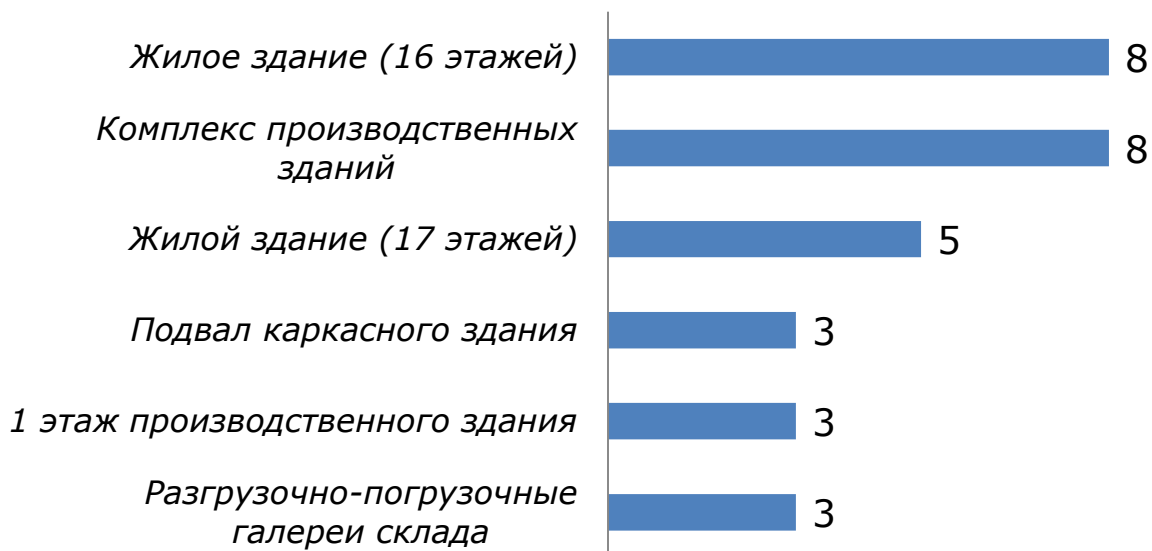
На рис. 3 представлено суммарное время, затрачиваемое на всю процедуру, проводимую на подготовительном этапе обследования: получение доступа к документации и последующая обработка.

**Рисунок 3 – Суммарное время на получение доступа к документации и анализ  
(единица измерения - рабочие дни)**

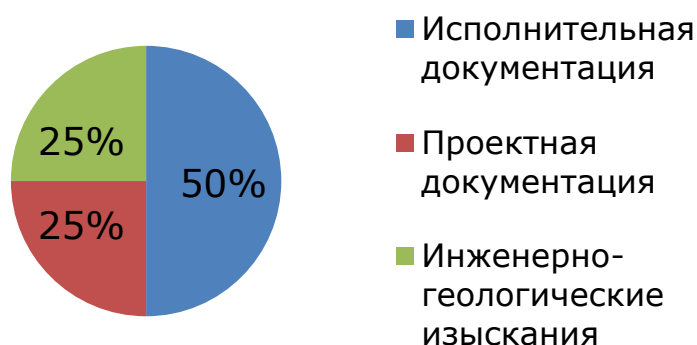
Помимо упрощенного доступа к документации и удобного структурирования информации BIM-модель при правильном использовании позволяет значительно снизить (если не ликвидировать полностью) количество документации, которая зачастую теряется у собственника. Согласно проведенному исследованию по вышеописанным объектам (рис. 4) исполнительная документации была утеряна у половины, а у четверти объектов отсутствовали листы проектной документации, а также информация об инженерно-геологических изысканиях.

**Рисунок 4 – Процентное соотношение утерянной информации у исследуемых объектов**

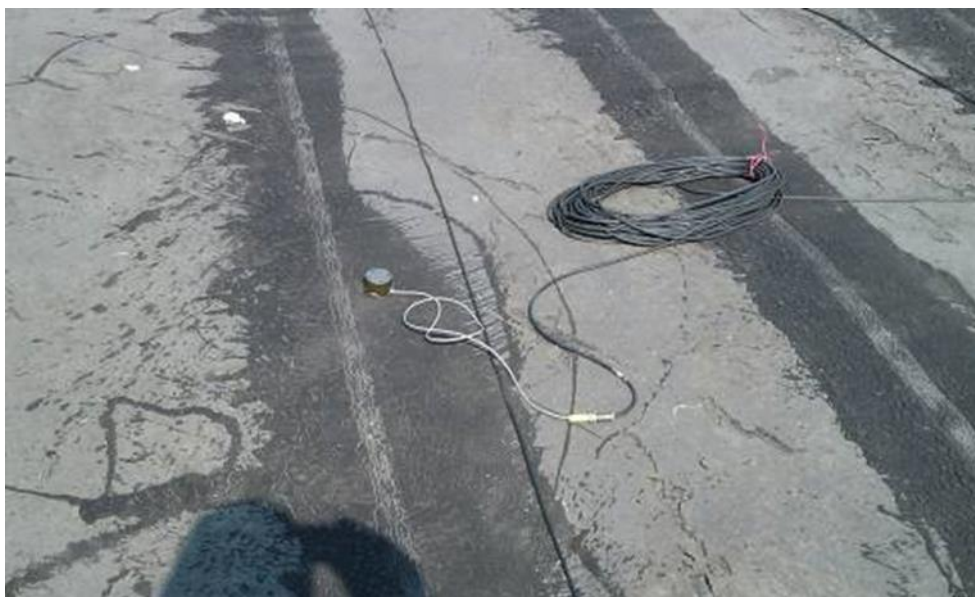
При сплошном обследовании ферм датчики устанавливались по одному над каждой фермой (в один ряд 5-6 датчиков одновременно). Ударный импульс для возбуждения колебаний производился прыжком оператора поочередно над каждой фермой, на которой установлен датчик (по 5 ударов в каждой точке), см. рис. 2 и 3.

**Рисунок 2 - Акселерометр, закрепленный на рубероидном покрытии**

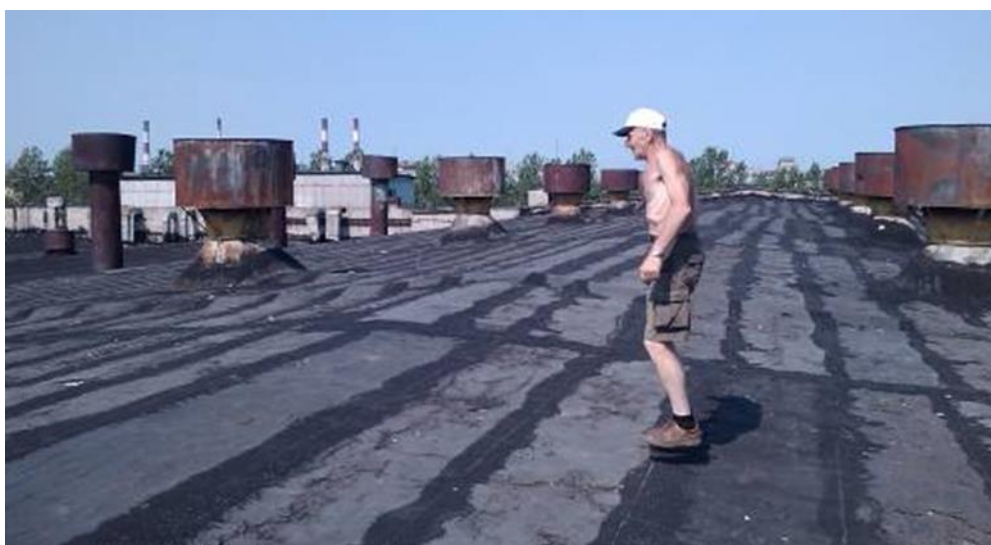
**Рисунок 3 - Возбуждение колебаний через покрытие прыжком оператора**

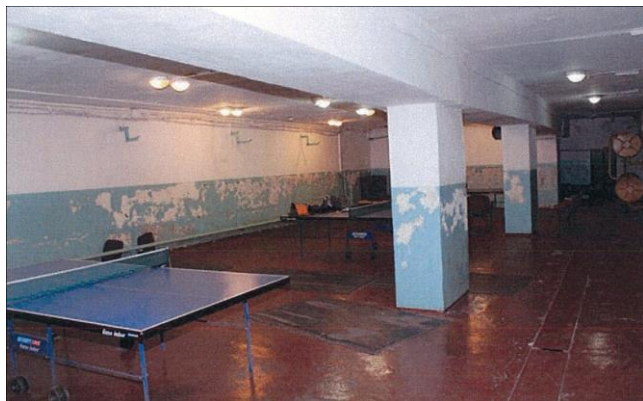
**Рисунок 1 – Повреждение отделочного слоя в помещении для укрываемых**

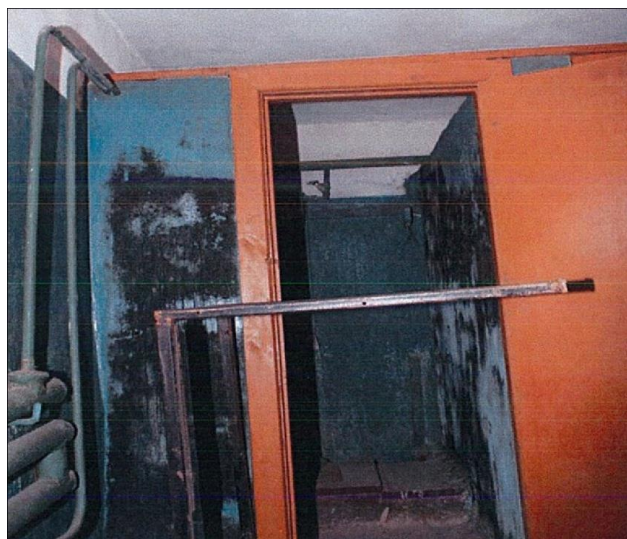
**Рисунок 2 – Плесень на перегородке в санузле**

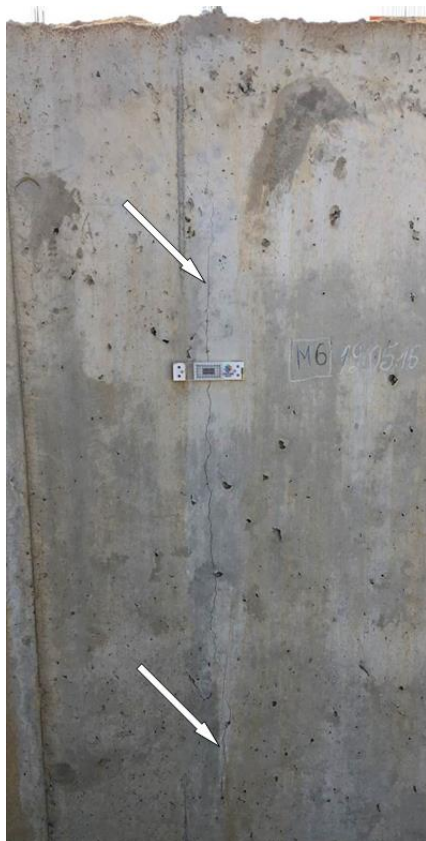
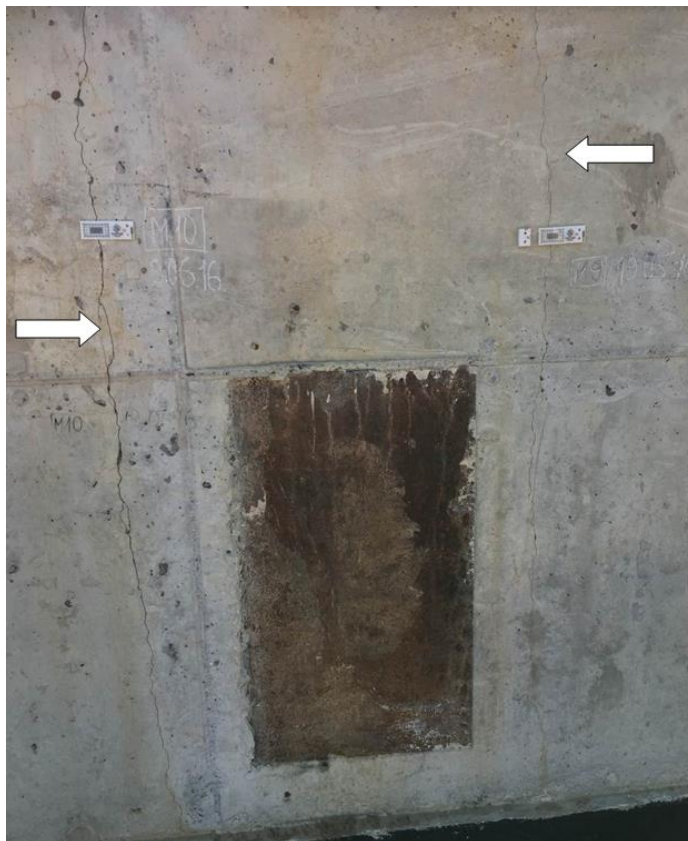
**Рисунок 3 - Трещины в бетоне цокольной части и ростверка спортивного зала**

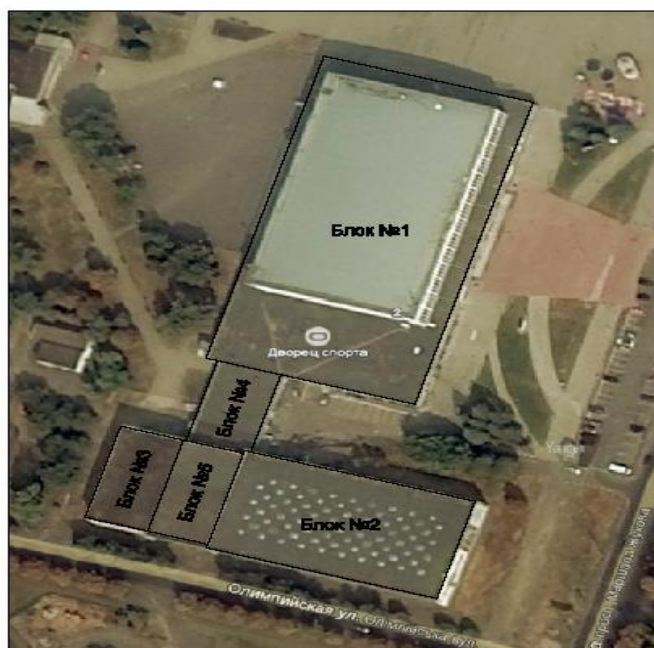
В 1978 году в городе Харькове был введен в эксплуатацию «Ледовый дворец спорта». В состав «Ледового дворца спорта» входят три искусственных катка – основной каток для проведения различных спортивных соревнований с трибунами на четыре тысячи мест, ледовый каток для проведения тренировок хоккеистов и фигуристов и ледовая площадка для тренировки детей. Все три ледовые арены объединены в единый Дворец спорта административно-бытовыми помещениями (рис. 1).

**Рисунок 1 - План Дворца спорта**

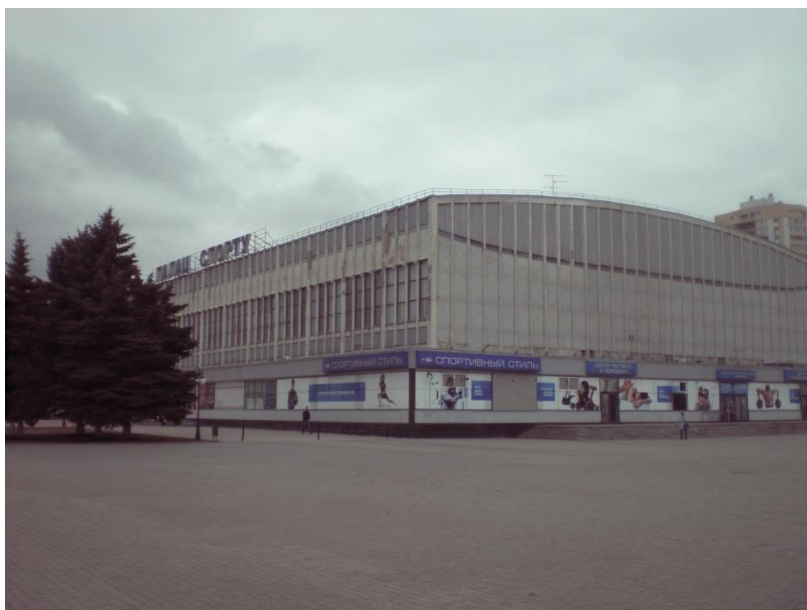
Основной зал Дворца спорта (блок 1) предназначен для проведения массовых мероприятий, и представляет большепролетное здание прямоугольной в плане формы пролетом 50 м и длиной 98 м (рис. 2).

Покрытие зала выполнено из асбестоцементных утепленных плит длиной 2250 мм, толщиной 120 мм, уложенных на металлические прогоны из двутавра №22. Снизу асбестоцементные плиты утеплены минераловатными плитами, уложенными на металлическую сетку ячейкой 200х200 мм из арматуры диаметром 4 мм. Сверху по асбестоцементным плитам выполнено гидроизоляционное покрытие из нескольких слоев рубероида.

**Рисунок 2 - Общий вид основного зала Дворца спорта**

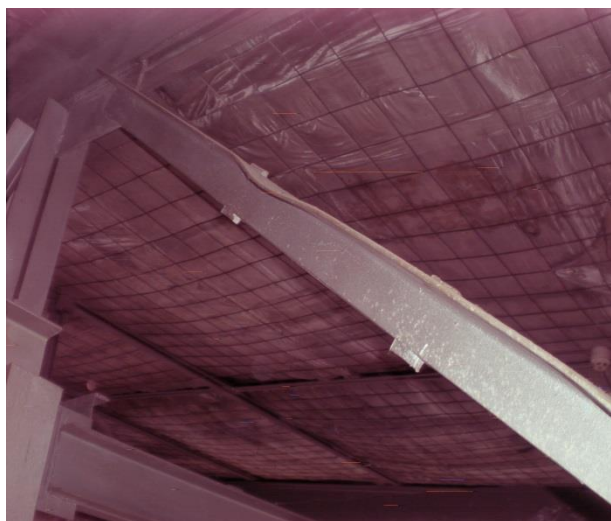
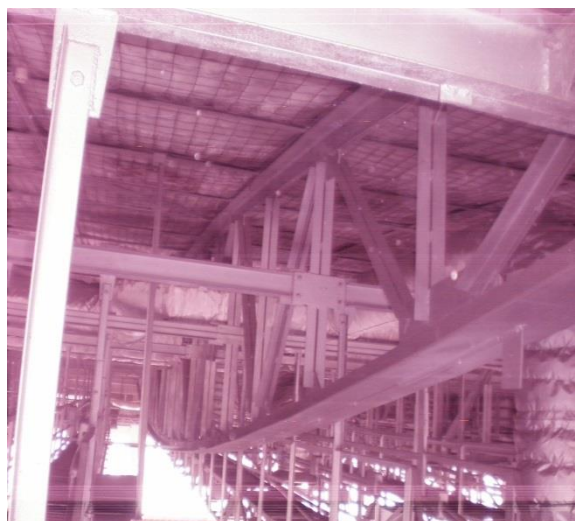
**Рисунок 3 - Местная погибь раскоса фермы (а);  
поверхностная коррозия элементов ферм (б)**

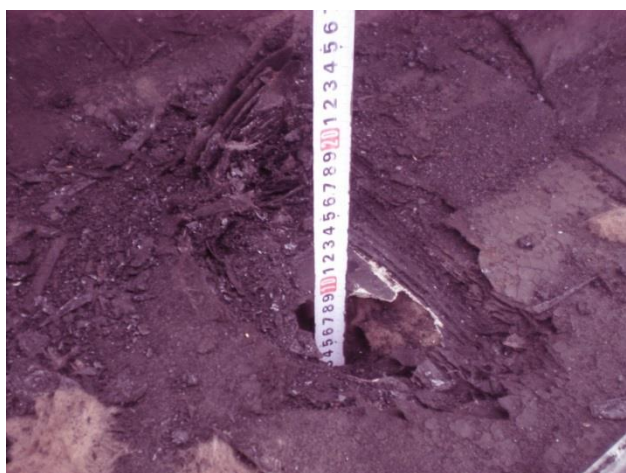
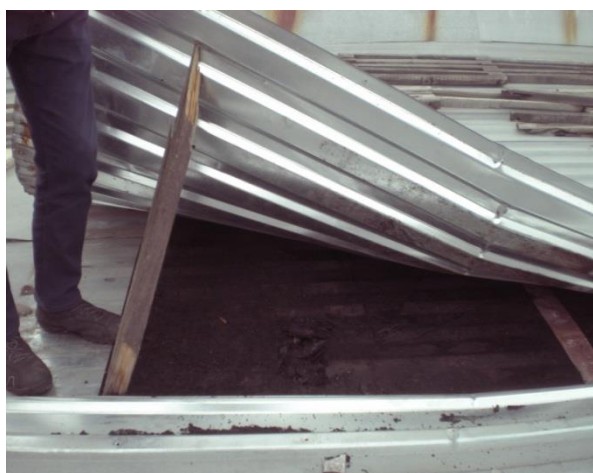
**Рисунок 4 - Гидроизоляционный ковер и мастика разрушены (а); недостаточный нахлест профилированных листов кровли (б)**

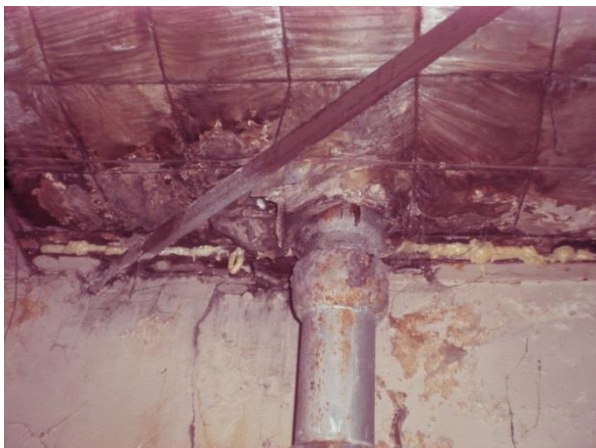
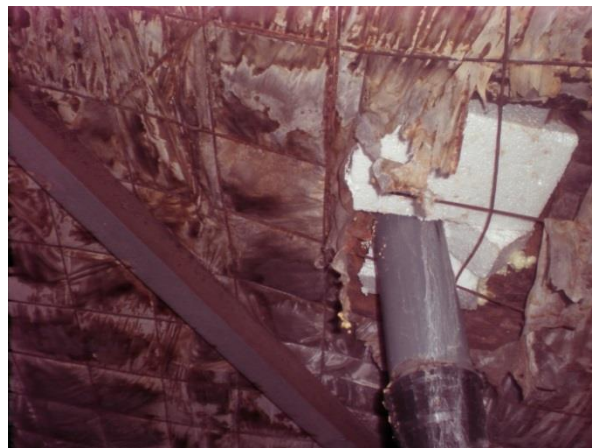
**Рисунок 5 - Следы протечек на стеклоткани и утеплителе (а); разрушение стеклоткани и утеплителя (б)**

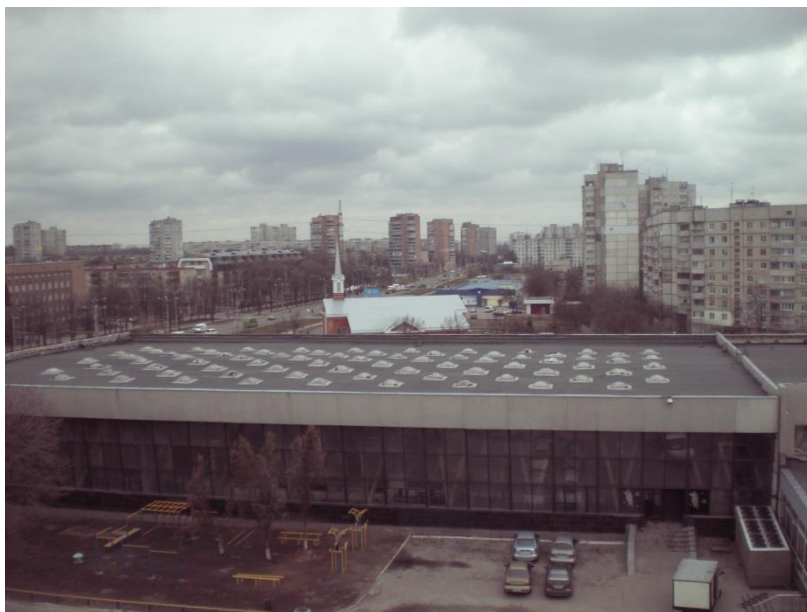
Здание тренировочного катка представляет собой одноэтажный большепролетный зал, прямоугольной в плане формы, размерами 38.0х69.0 м (блок 2 на рис. 1 и рис.6).

**Рисунок 6 - Общий вид здания тренировочного катка**

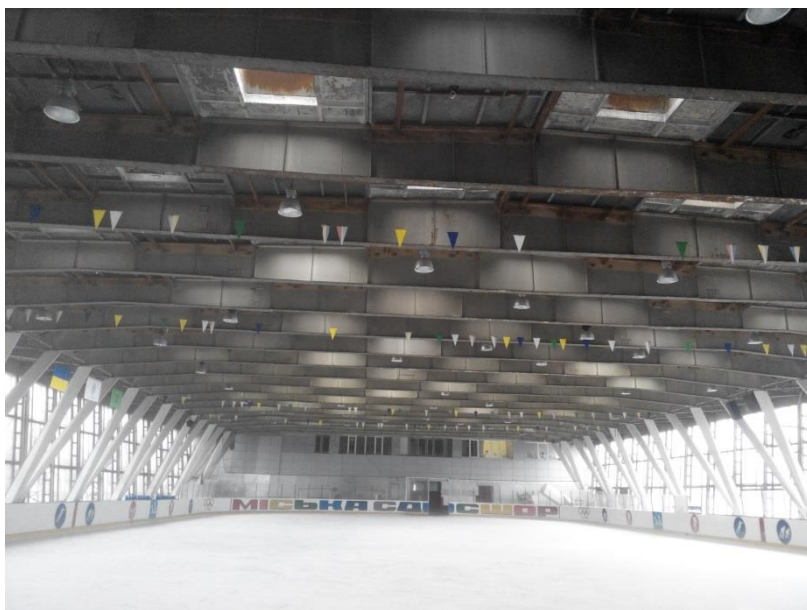
Несущими элементами покрытия являются металлические сварные трехпролетные балки двутаврового сечения переменной высоты по длине (рис. 7).

**Рисунок 7 - Внутренний общий вид ледового катка**

Средний пролет балок – 30.0 м, два крайних – по 4.00 м, шаг балок - 3.0 м. Отметка горизонтального участка нижнего пояса балки – 7.20 м, отметка верхнего пояса балки в коньке – 8.40 м. По краям консольные участки балок заанкерены при помощи металлических колонн к железобетонным фундаментам, что значительно уменьшает изгибающий момент в среднем пролете. Толщина нижнего и верхнего поясов балок – 16 мм, ширина верхнего пояса – 250 мм, толщина стенки балки – 10 мм.

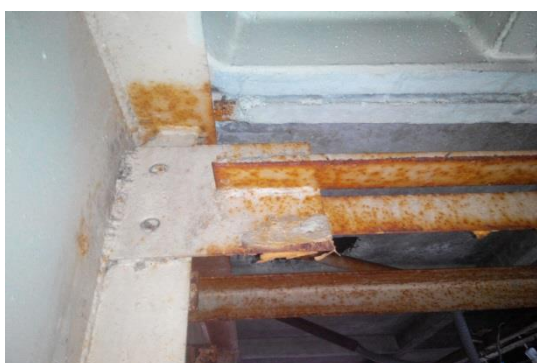
а)

В результате обследования металлических балок и связей по покрытию выявлено разрушение защитного лакокрасочного покрытия на большей части поверхности конструкций, коррозионный износ полки и стенки балок покрытия, связей и распорок по покрытию - до 5% (рис. 8.а и 8.б).

**Рисунок 8 - Разрушение защитного лакокрасочного покрытия, поверхностная коррозия распорок (а); коррозионный износ верхней полки балки до 5% (б)**

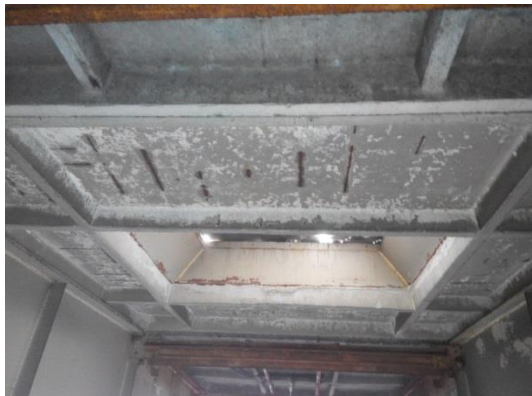
- разрушение защитного слоя бетона в полках плит с оголением и коррозией арматурной сетки (рис. 9.а);

**Рисунок 9 - Разрушением защитного слоя бетона с оголением и коррозией арматуры: а) в полках плит; б) в продольных ребрах плит**

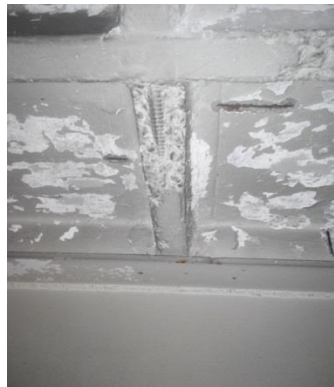
б)

- сколы бетона в ребрах плит с оголением рабочей арматуры (рис. 9.б);
- коррозионные трещины в ребрах плит покрытия шириной раскрытия до 2 мм, с коррозионным износом рабочей арматуры ребер до 3%;
- отверстия в полках механического характера диаметром до 300 мм.

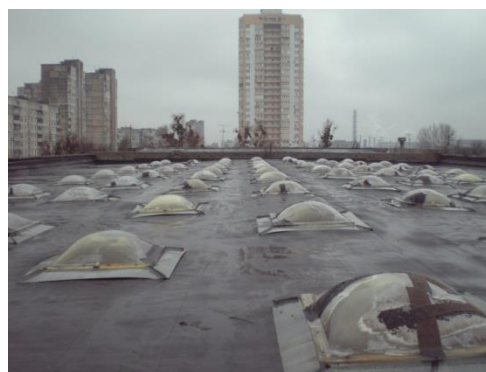
б)

**Рисунок 10 - Сквозные трещины в гидроизоляционном ковре (а); трещины в пластике зенитных фонарей, затемнение пластика зенитных фонарей (б)**

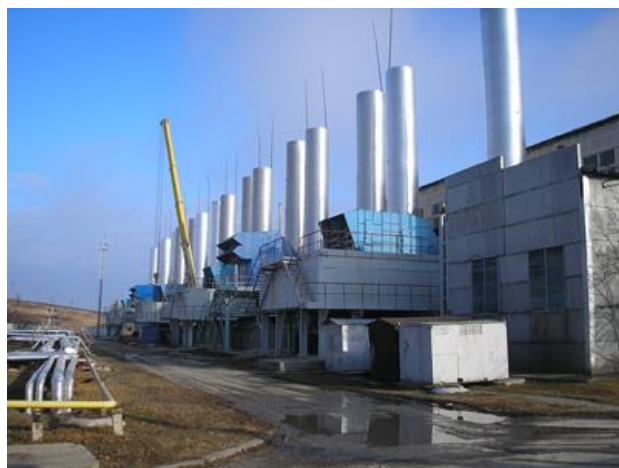
Изначально трубы служили только для создания тяги, обеспечивающий нужный режим горения или вентиляции, что позволяло ограничиваться трубами малой высоты (рис.1). В дальнейшем с развитием промышленности возникли более жесткие требования по защите окружающей среды от выброса в атмосферу вредных промышленных отходов.

**Рисунок 1 - Металлические дымовые трубы высотой 22.00 м компрессорной станции «Заднепровская» магистрального газопровода.**

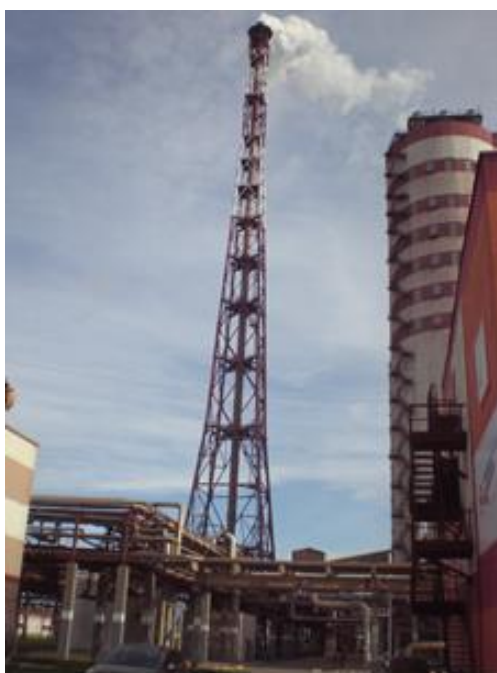
Для снижения негативного воздействия дымовых и вентиляционных газов на состояние воздушного бассейна, стали использовать вывод предварительно очищенных газов от производственных предприятий на большую высоту. Это позволяло рассеивать их на значительную высоту и тем самым снизить концентрацию до безопасного уровня. Для обеспечения надежности и устойчивости высоких дымовых и вентиляционных металлических труб вокруг труб стали возводить металлические башни (рис. 2). Металлические башни воспринимают большинство нагрузок, действующих на трубы.

**Рисунок 2 - Общий вид металлической башни высотой 180 м цеха Аммиак ОАО «Акрон», г В. Новгород**

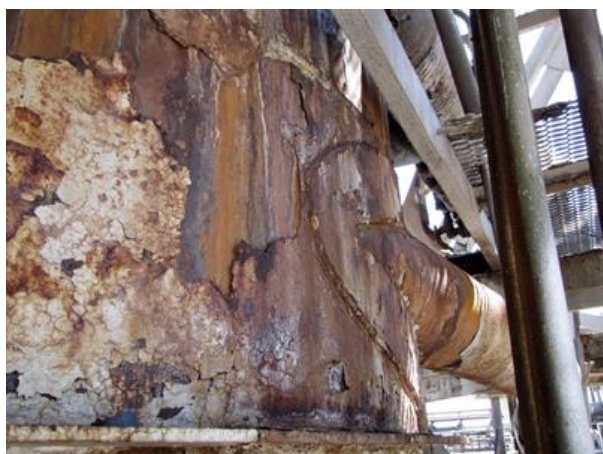
**Рисунок 3 - Коррозионный износ дымовой трубы  
факельной установки более 10%**

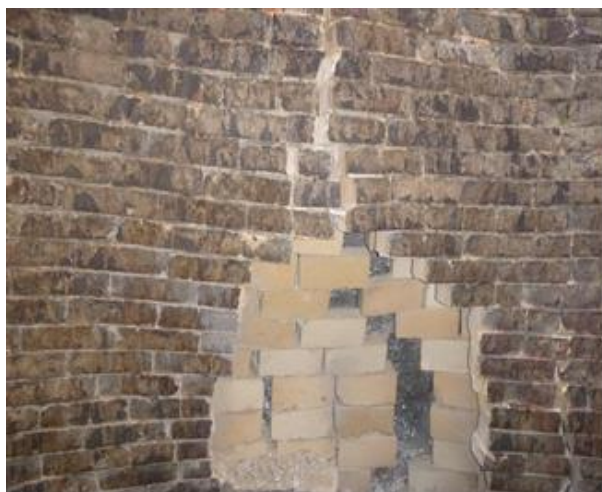
**Рисунок 5 - Разрушение кладки футеровки и теплоизоляции трубы**

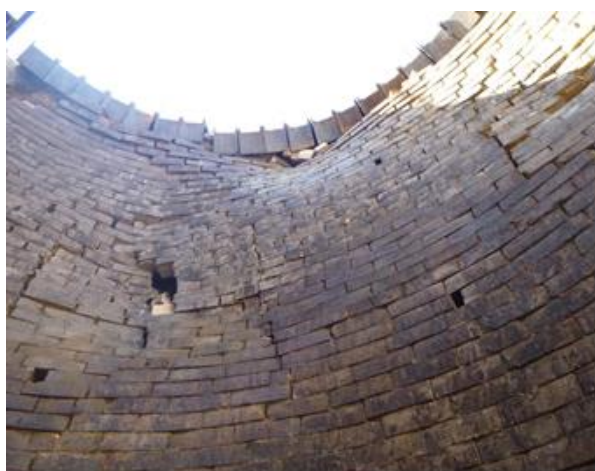
**Рисунок 6 - Выпучивание (потеря устойчивости) кладки футеровки дымовой трубы**

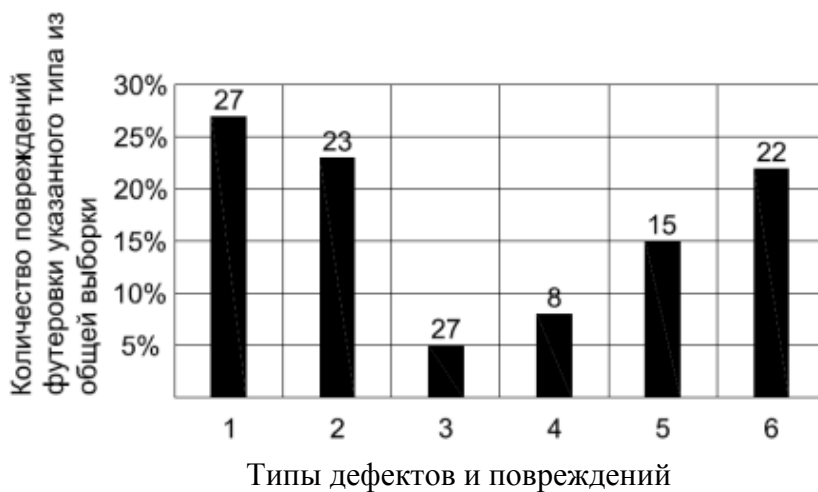
**Рисунок 7 - Повреждаемость футеровки металлических дымоходов**

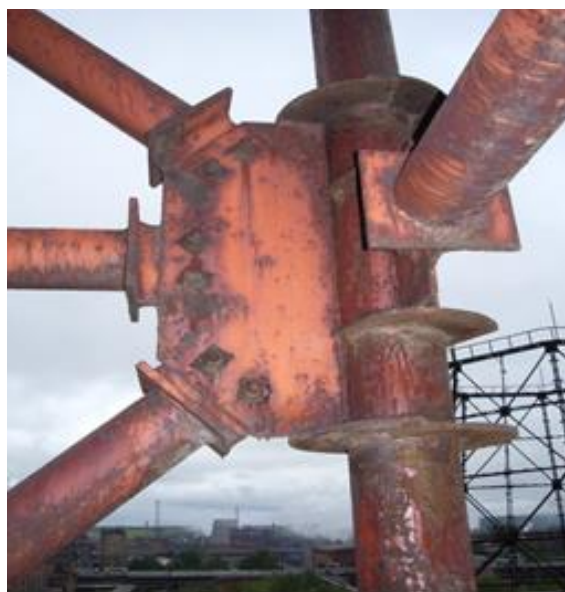
**Рисунок 8 - Коррозионный износ элементов несущей башни до 10%**

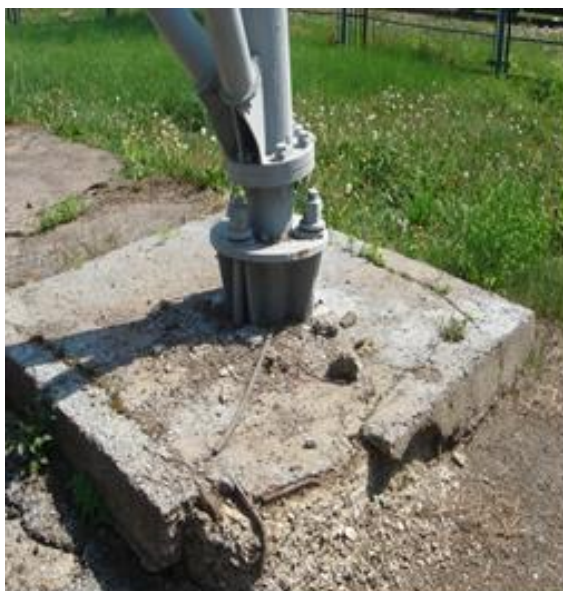
**Рисунок 9 - Потеря устойчивости фасонки опорного раскоса башни**

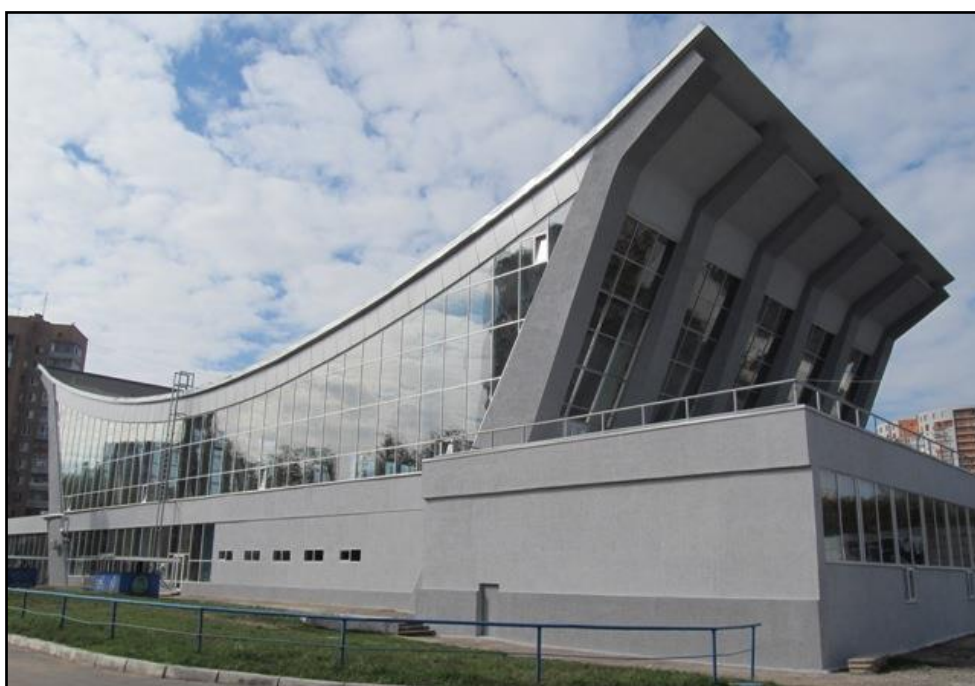
1. Плавательный бассейн «Пионер». Прямоугольное в плане здание с цилиндрическим покрытием. Цилиндрическое покрытие выполнено с помощью жестких нитей, которые представляют собой изогнутые сварные балки. В растянутые балки введены три шарнира. В покрытии использована алюминиевая несущая мембрана, натягаемая с помощью натяжного устройства, расположенного в нижнем конце пролета. Общий вид здания представлен на рис. 1.

**Рисунок 1 – Плавательный бассейн «Пионер» в г. Харьков**

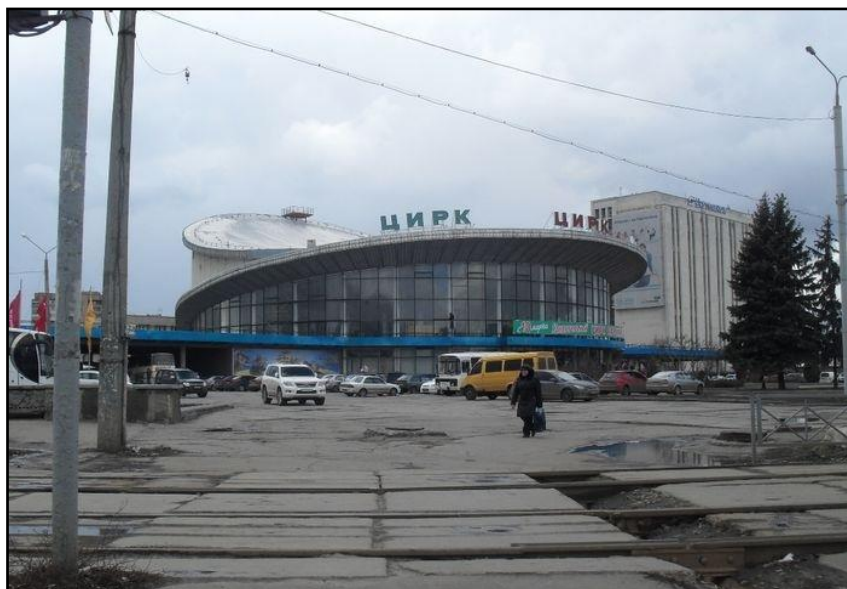
2. Харьковский государственный цирк. Покрытие относится к типу седловидных с одной осью симметрии. Анкерная конструкция представляет собой железобетонное кольцо, изогнутое в пространстве таким образом, что несущие тросы передают усилия вдоль осей наклона каждого сечения. Кривизна покрытия, резко выраженная по скату, в перпендикулярном направлении незначительна. Общий вид здания представлен на рис. 2.

**Рисунок 2 – Харьковский государственный цирк**

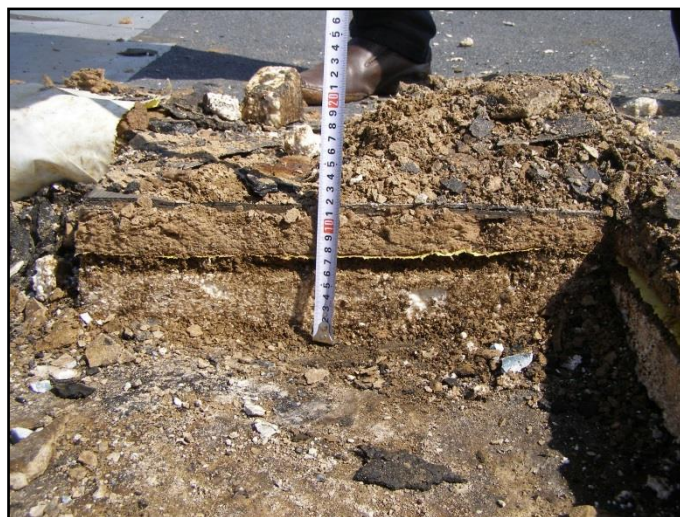
**Рисунок 10 – Участок вскрытия кровли. Состав покрытия здания**

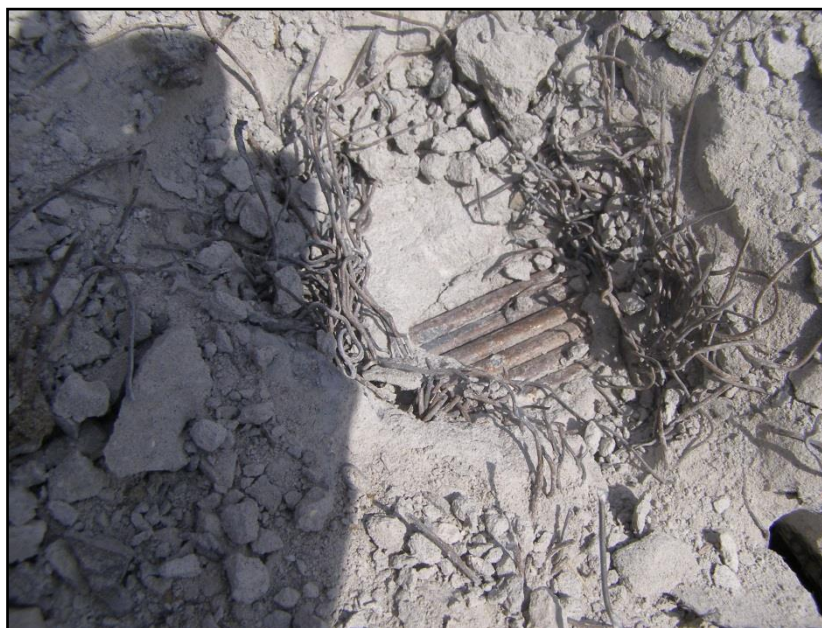
**Рисунок 11 - Участок вскрытия кровли. Несущие ванты покрытия**
