**ОБСЛЕДОВАНИЕ ЗДАНИЙ
И СООРУЖЕНИЙ:
ПРОБЛЕМЫ И ПУТИ
ИХ РЕШЕНИЯ**

**Материалы
IX научно-практической конференции**

11-12 октября 2018 года

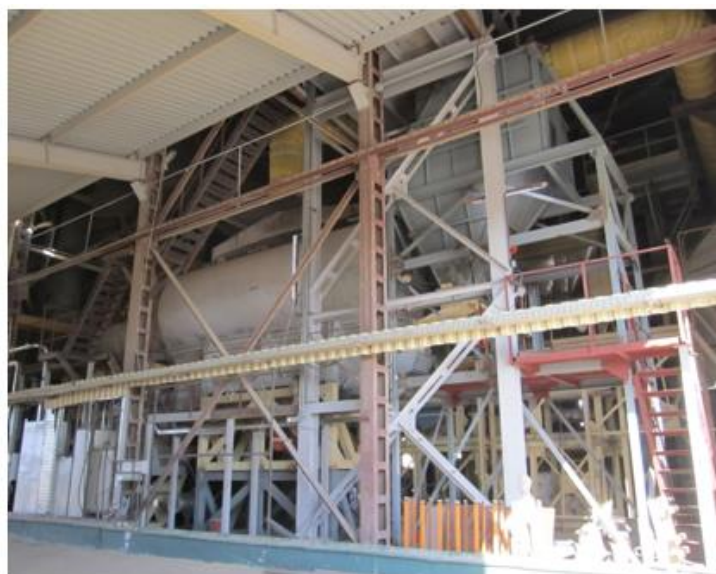
Рисунок 2 – Общий вид стены на участке повышенной вибрации технологического оборудования

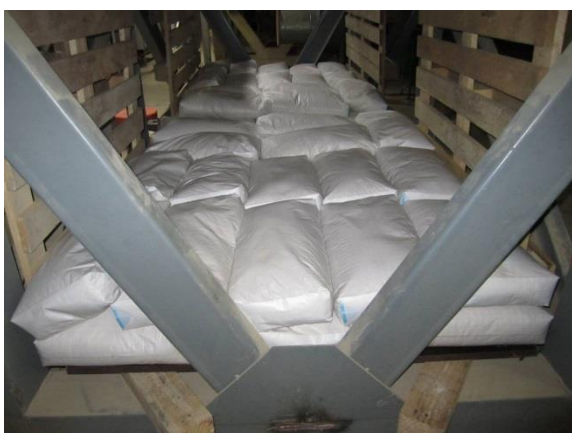
Рисунок 9 – Изменение собственной массы рамной части фундамента

Динамические характеристики грунтов определялись по данным вынужденных колебаний фундаментов действующих машин. Все испытания проводились при различных собственных массах фундамента с варьированием инерционных свойств [5].

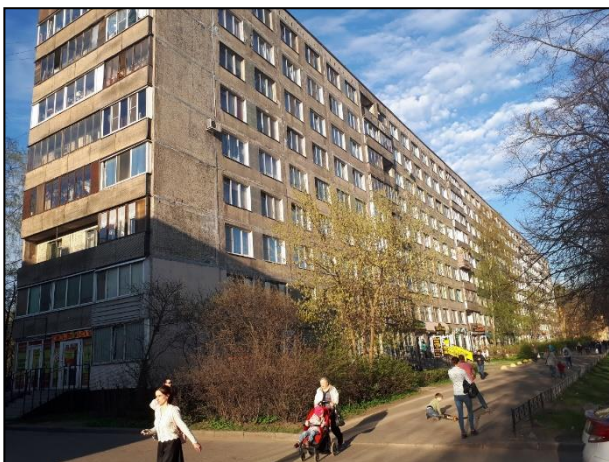
Рисунок 1 – Общий вид здания серии 1ЛГ-602В-6

Так для исследованных многоквартирных зданий серии 1ЛГ-602В-6 (рис.1) характерно значительное ослабление несущих конструкций первого этажа в силу перепланировки помещений, сопровождающейся вырубкой новых проемов и демонтажем несущих панелей (рис. 2). В одном из исследованных зданий в 1999 году также был совершен теракт со взрывом в лестничной клетке [7].

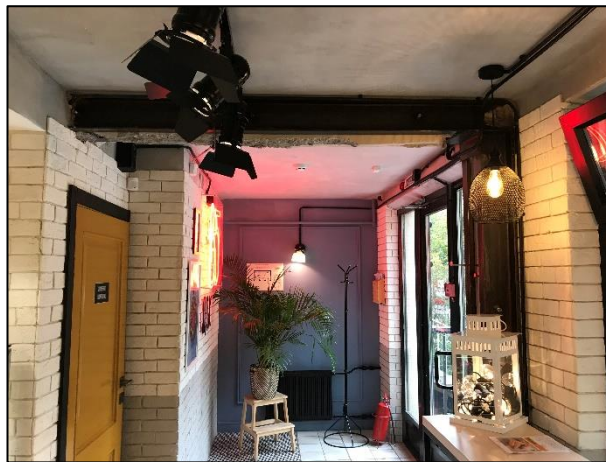
Рисунок 2 – Демонтаж несущей панели

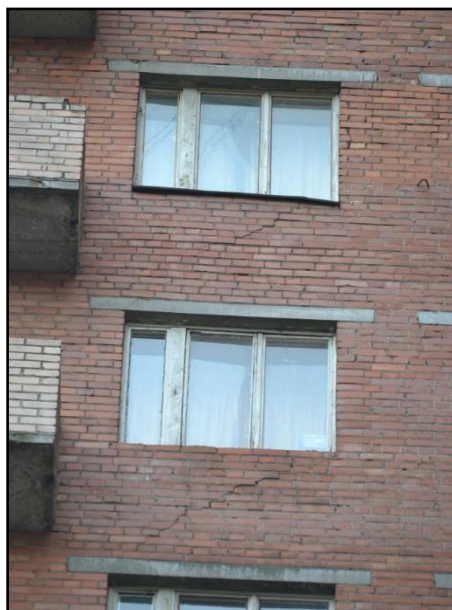
Рисунок 4 – Наклонные трещины по межоконным поясам

Дома серии Щ9378/23К ранее являлись общежитиями и к 2010 году были переданы в жилой фонд. Для зданий данной серии, прошедших реконструкцию и приспособление под многоквартирные жилые здания характерна несистемная перепланировка на всех этажах, значительное количество проемов, прорубленных в несущих стенах, что привело к перераспределению жёсткостей и дополнительным неравномерным осадкам фундаментов. Последние явно проявились в виде характерных трещин в межоконных поясах, трещинах в перемычках, смятию кладки в опорных зонах оконных перемычек (рис. 3-4).

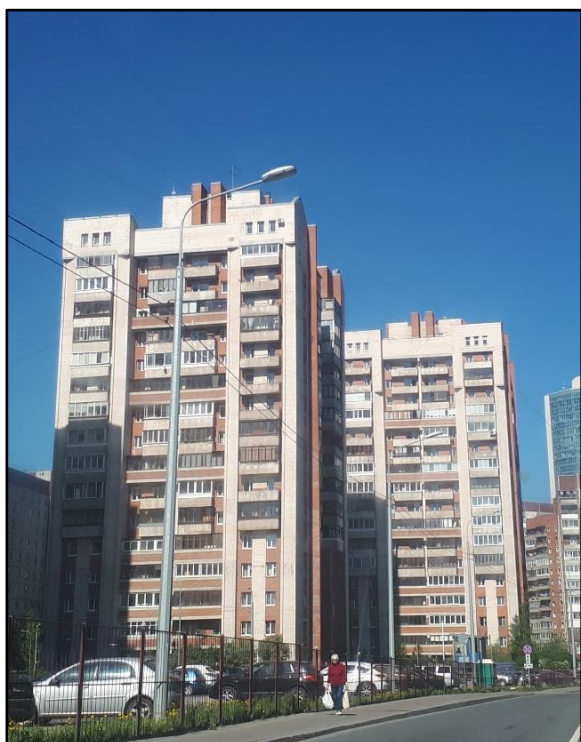
В однотипных многоквартирных домах (рис. 5) дефекты и повреждения связаны как с неравномерностью осадок фундаментов, так и с депланацией сечений в неармированной кладке (рис. 6).

Рисунок 5 – Общий вид однотипных многоквартирных зданий

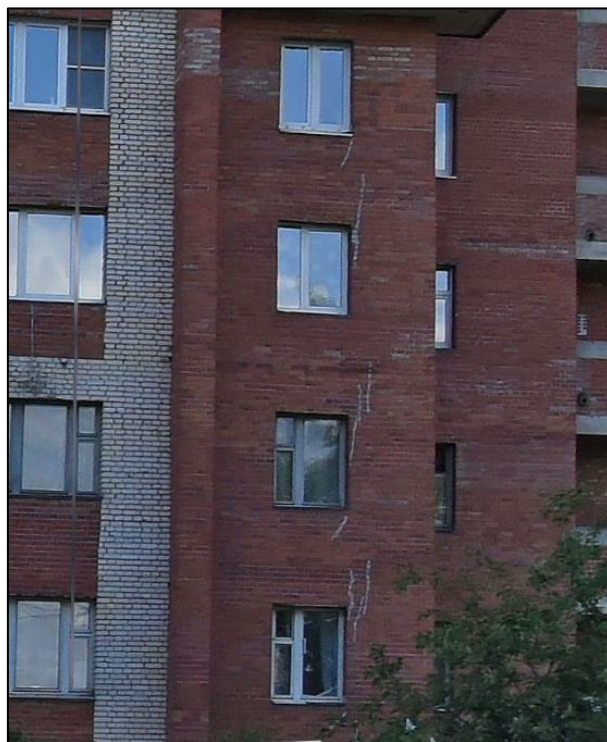
Рисунок 6 – Трещины по межоконным поясам

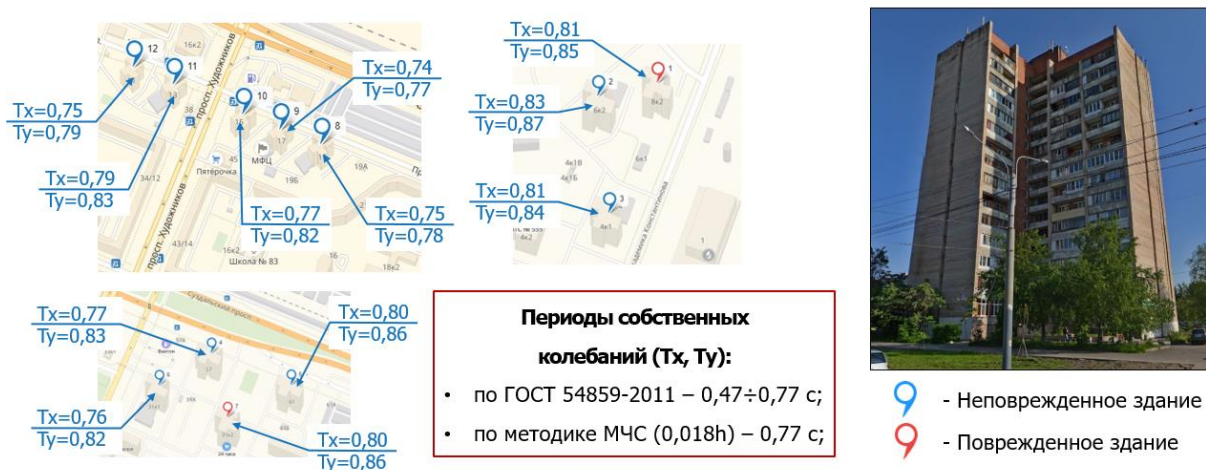
Рисунок 9 – Результаты измерений для Серии 2 (Щ9378/23К)

Как видно из приведенного сопоставления результатов измерений для типовых зданий, динамические параметры (периоды колебаний) отличаются между собой в рамках каждой серии в пределах 10-12%. При этом выявлено, что высокие значения периодов колебаний (свидетельствующие о снижении жесткости и наличии повреждений) свойственны не только «поврежденным» зданиям. Данный факт ставит под сомнение объективность порогового значения 10% регламентируемого ГОСТ [1].

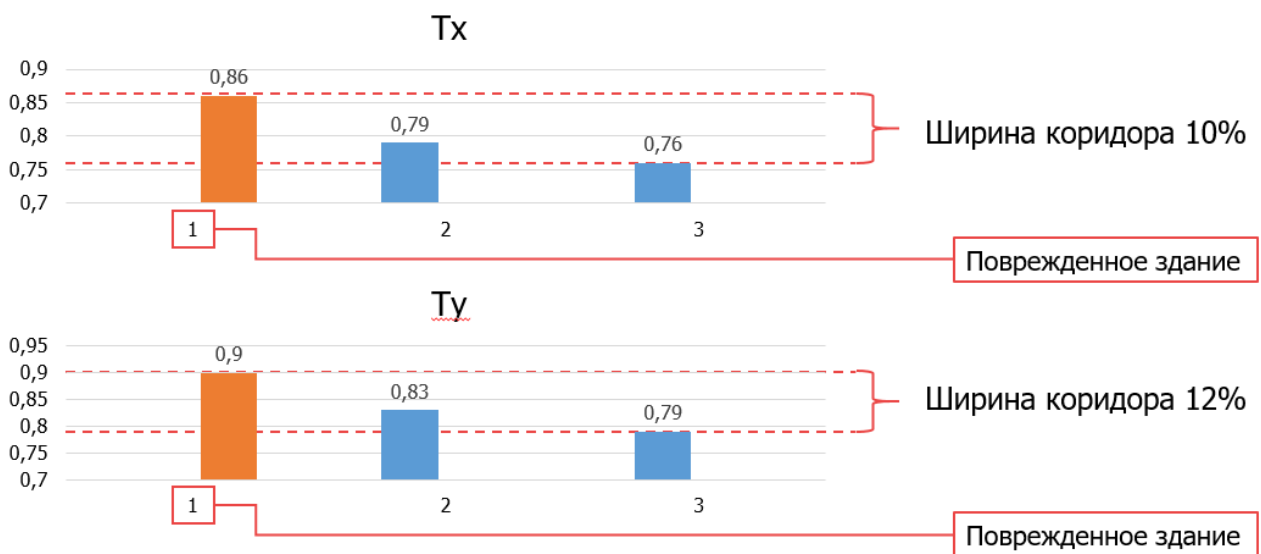
Рисунок 12 – Сопоставление результатов измерений для Серии 3 (типичные многоквартирные дома, построенные по индивидуальному проекту)

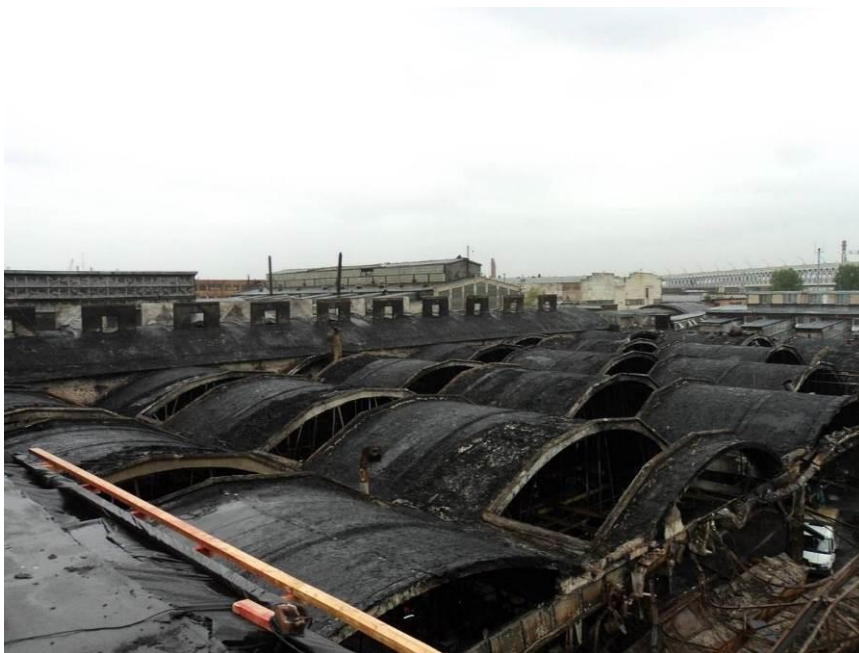
Рисунок 2 – Общий вид цеха №225 с последствиями пожара

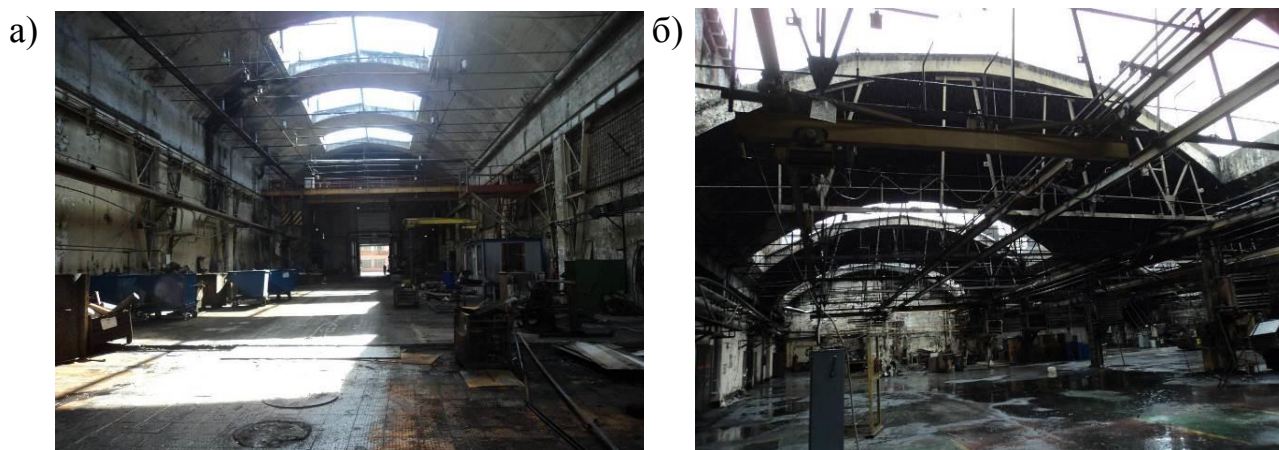
Рисунок 3 – Здание цеха №225 по сборке коробок передач:

а) общий вид корпуса в осях «А-Б»;

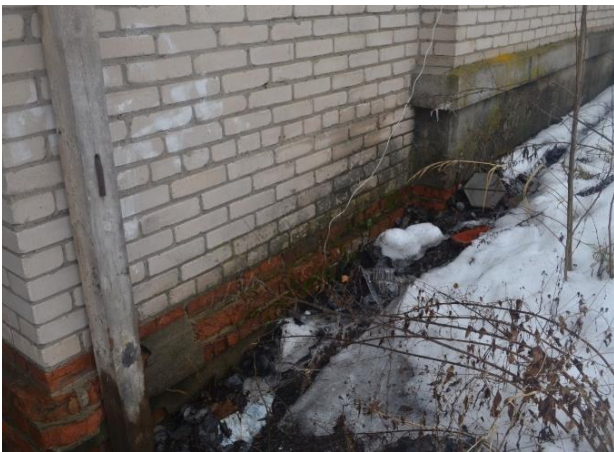
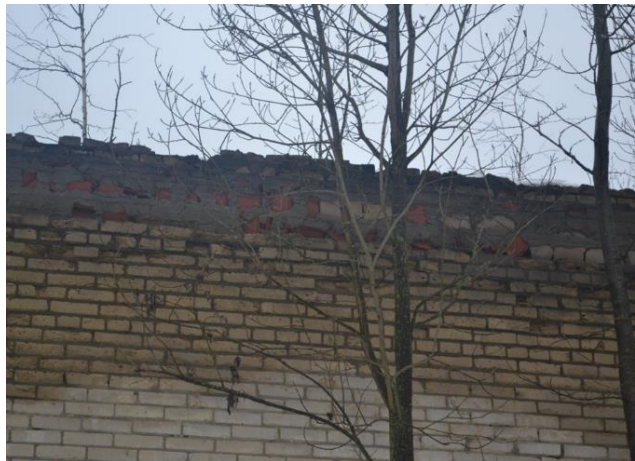
Рисунок 2 – Дефекты цоколя и стен обследуемого объекта

Общий вид здания капустохранилища тепличного комплекса, расположенного в Одинцовском районе Московской области, представлен на рис. 1. Дефекты конструкций объекта, выявленные в результате обследования, представлены на рис. 2, 3.

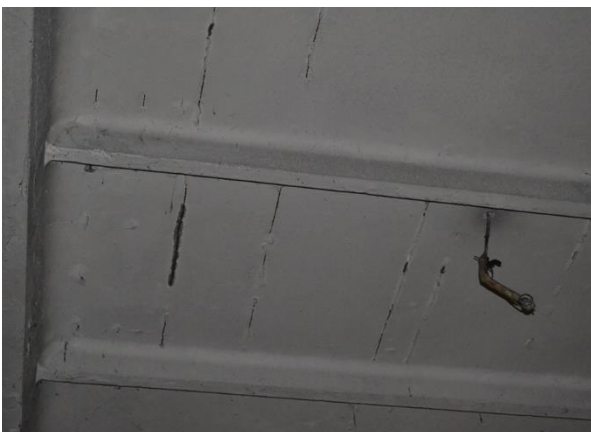
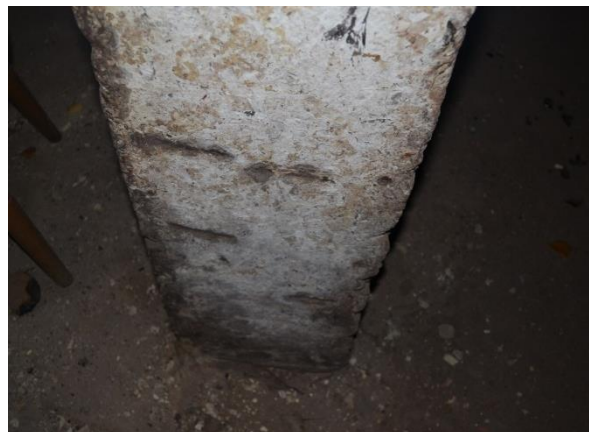
Рисунок 3 – Дефекты перекрытия и железобетонных колонн обследуемого объекта

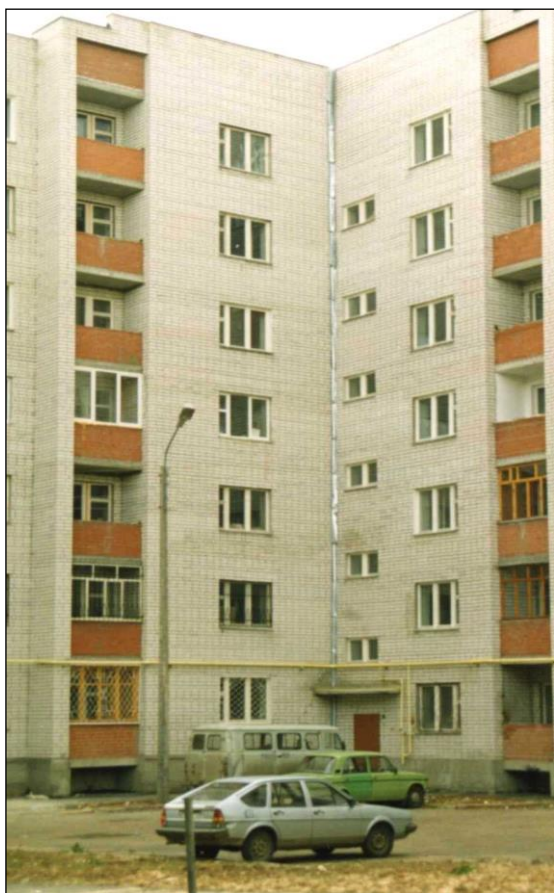
Рисунок 3 – Температурный деформационный шов между секциями №1 и №2 (вид со двора)

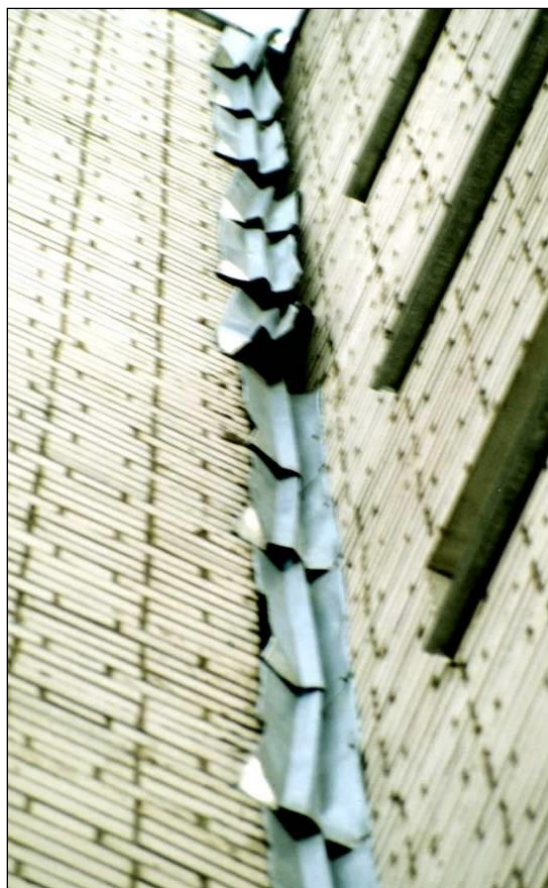
Рисунок 4 - Разрушение нащельника на деформационном температурном шве, отделяющем секцию №1 от секции №2

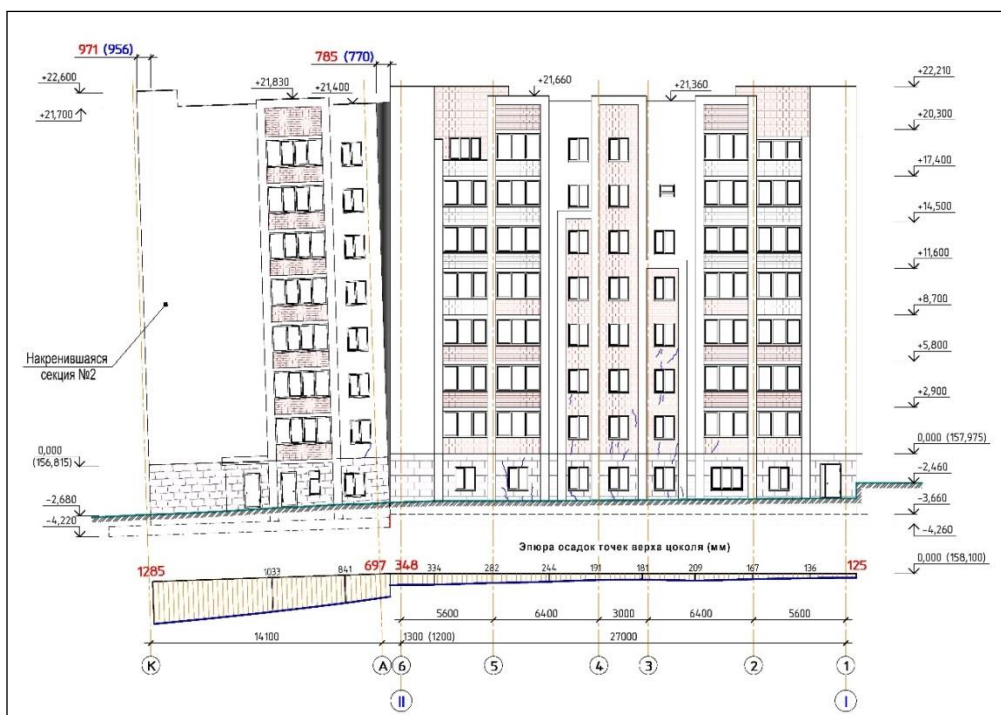
Рисунок 11 - Картограмма расположения трещин в наружных стенах секций №2 и №1, ориентированных вдоль оси «К», на участке в осях II-I

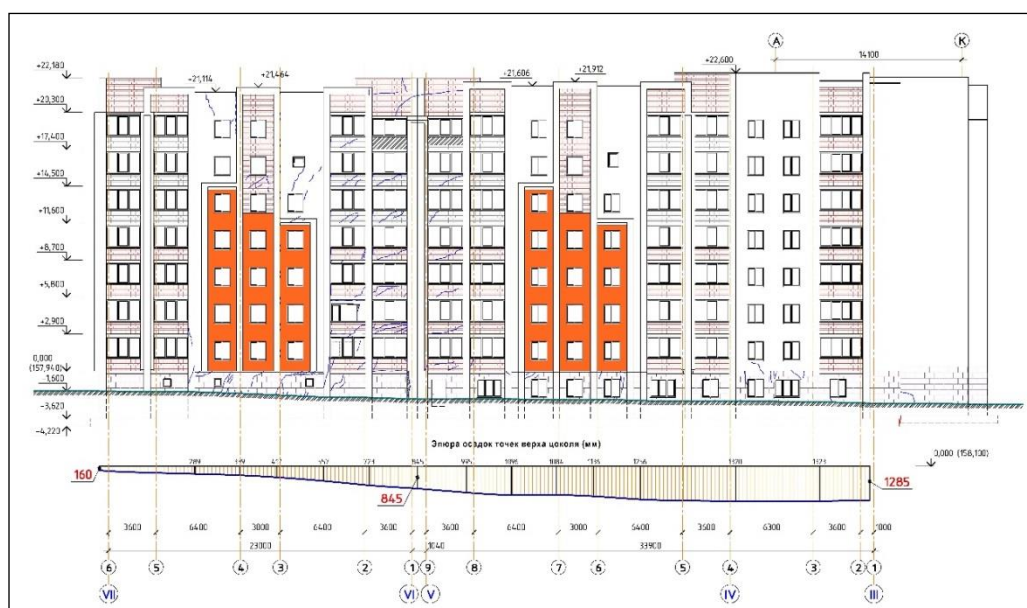
Рисунок 12 - Картограмма расположения трещин в наружных стенах секций №3 и №2, ориентированных по оси «К», на участке в осях VII-III

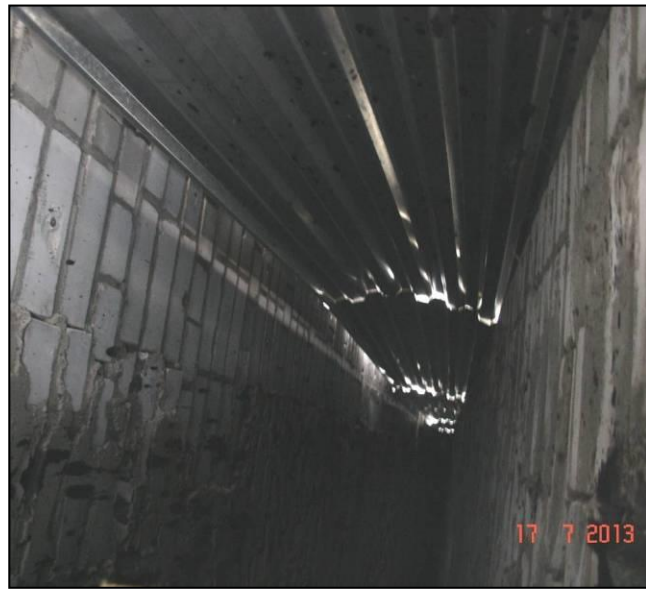
Рисунок 15 - Раскрытие деформационного шва между секциями №1 и №2. Величина раскрытия 750-770 мм. Вид с крыши дома

5. Раскрытие деформационного шва, между секциями № 1 и № 2 в верхней плоскости парапета достигло 750-770 мм, вместо 20-30 мм по проекту (рис. 11, 12).

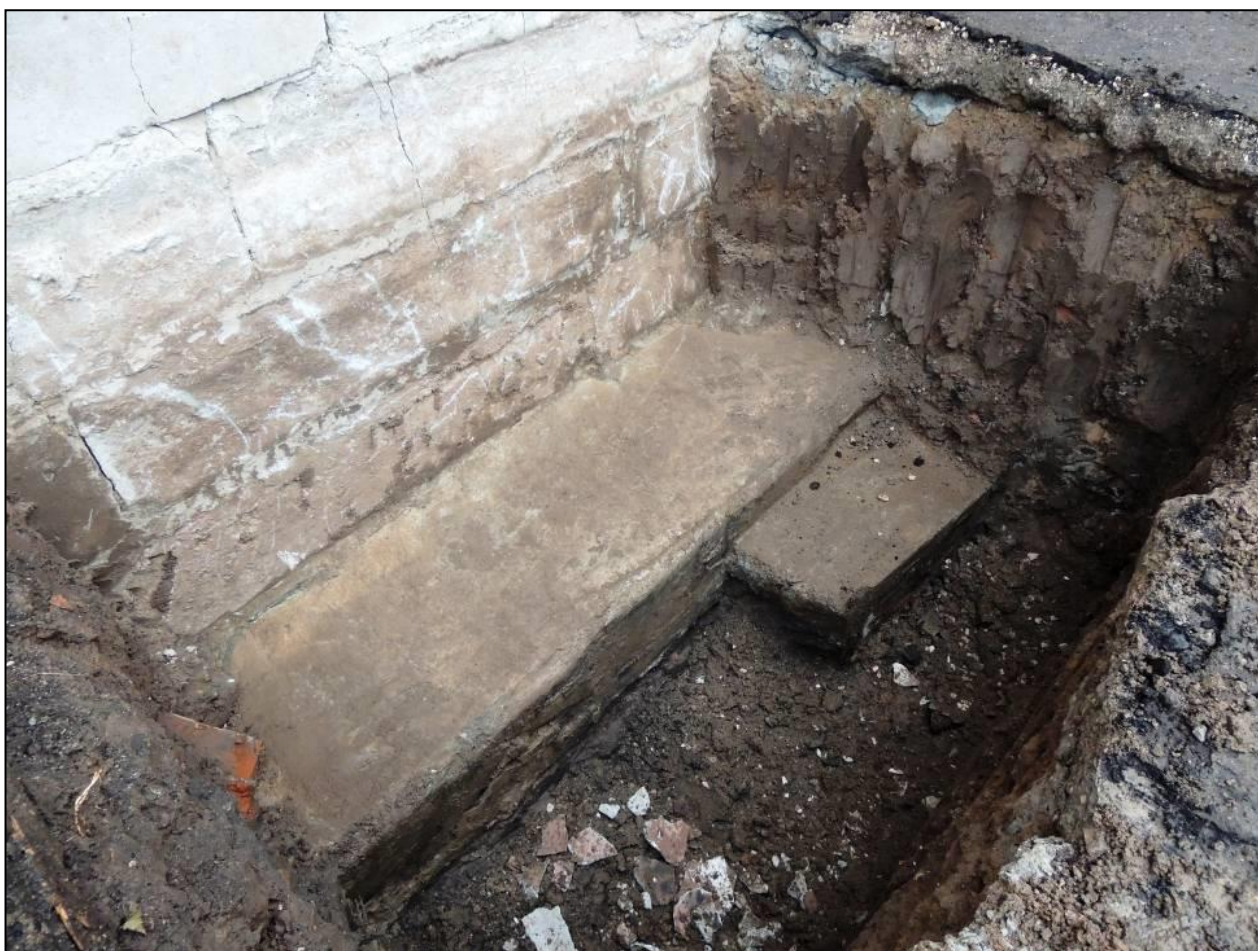
Вскрытием конструкции сваи было установлено, что упорные горизонтальные балки сильно деформировались, расположены под углом к подошве фундаментной плиты около 7 градусов и имеют точечный контакт с ребром плиты на расстоянии около 200 мм от собственно сваи (рис. 17, 18). Таким образом, сваи предложенной конструкции не включились в работу.

Рисунок 16 - Шурф №6. Вскрытый фрагмент фундаментной плиты с обетонированным оголовком металлической сваи – одного из элементов локального усиления основания, выполненного в 1997-2000 годах

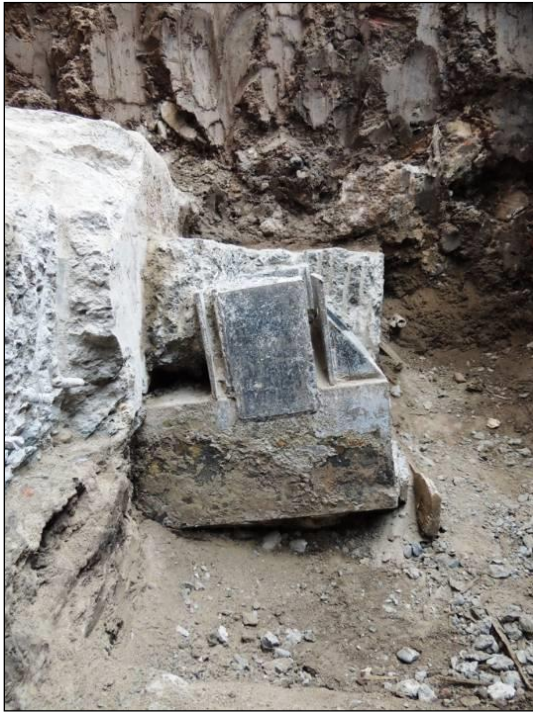
Рисунок 17 - Шурф №6. Деформация конструкции металлической сваи

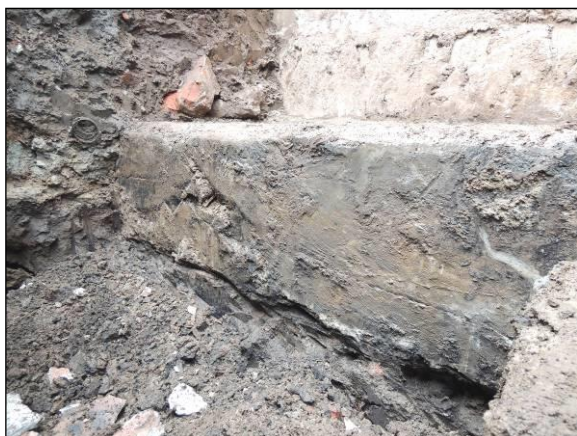
Рисунок 19 – Шурф №6. Фундаментная плита опирается на насыпной грунт содержащего большое количество органических включений и строительного мусора

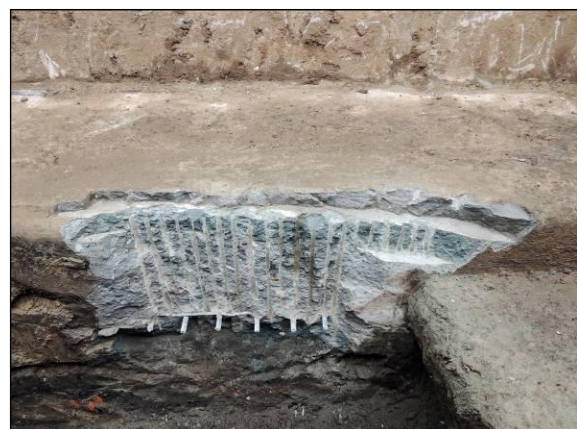
Рисунок 20 – Шурф №6. Многослойная конструкция фундаментной плиты – результат её бетонирования в несколько приёмов со значительными перерывами во времени

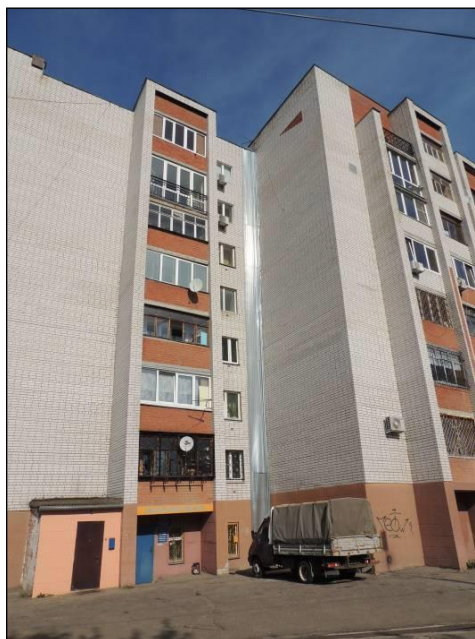
Рисунок 21 – Деформационный шов между секциями №1 и №2

Шурфом №4 были вскрыты фундаментные конструкции в месте устройства температурного деформационного шва, отделяющего секцию №1 от секции №2 со стороны Изоляторского оврага (рис. 21-26). Во вскрытом фрагменте фундаментной плиты был обнаружен разлом, разделивший плиту на 2 части. Перепад высот между смежными частями сломавшейся плиты составил 300 мм. Арматурные сетки поражены коррозией, отдельные стержни верхних и нижних арматурных сеток разорваны.

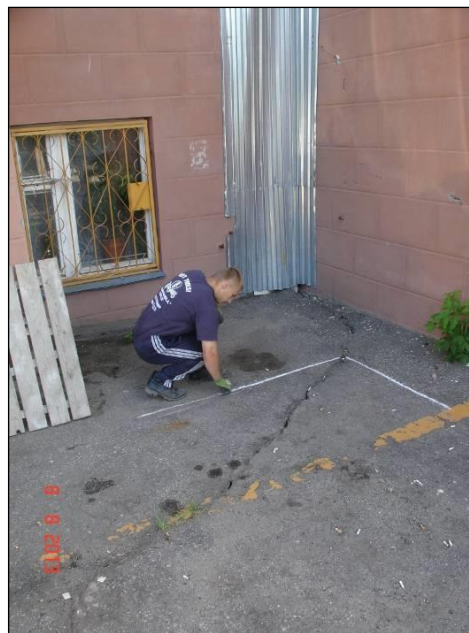
Рисунок 22 – Разметка места вскрытия шурфа №4

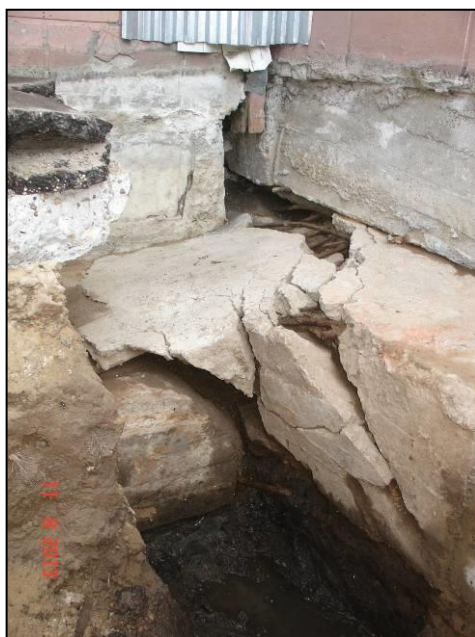
Рисунок 23 – Шурф №4. Разрушение фундаментной плиты

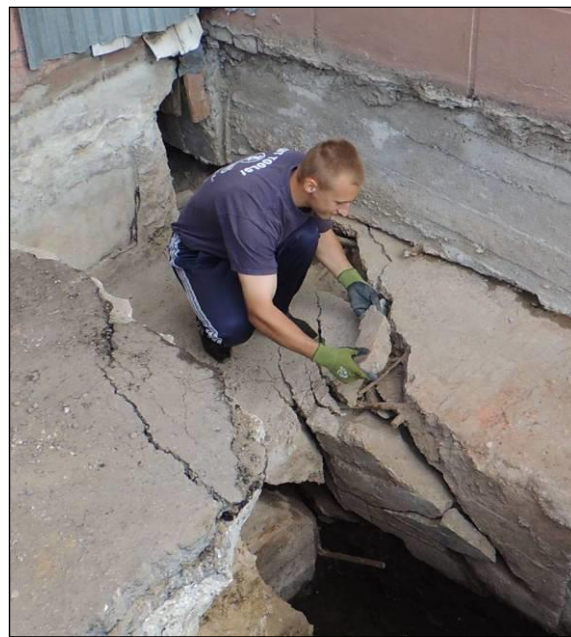
Рисунок 24 – Шурф №4. Расчистка разлома фундаментной плиты

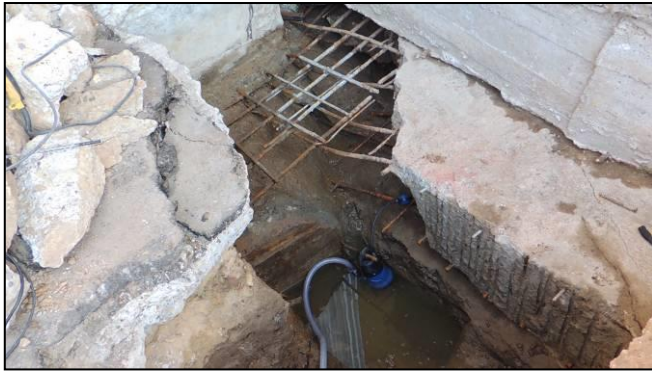
Рисунок 25 – Шурф №4. Коррозия и разрушение арматурных сеток

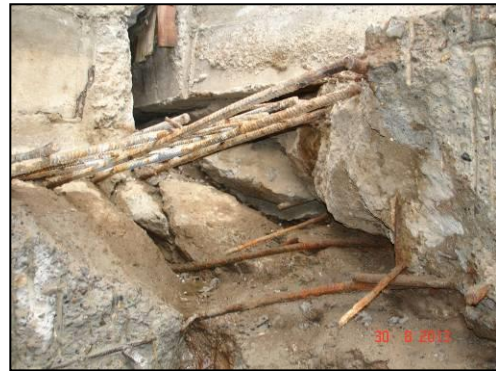
Рисунок 26 – Шурф №4. Разрушение отдельных арматурных стержней

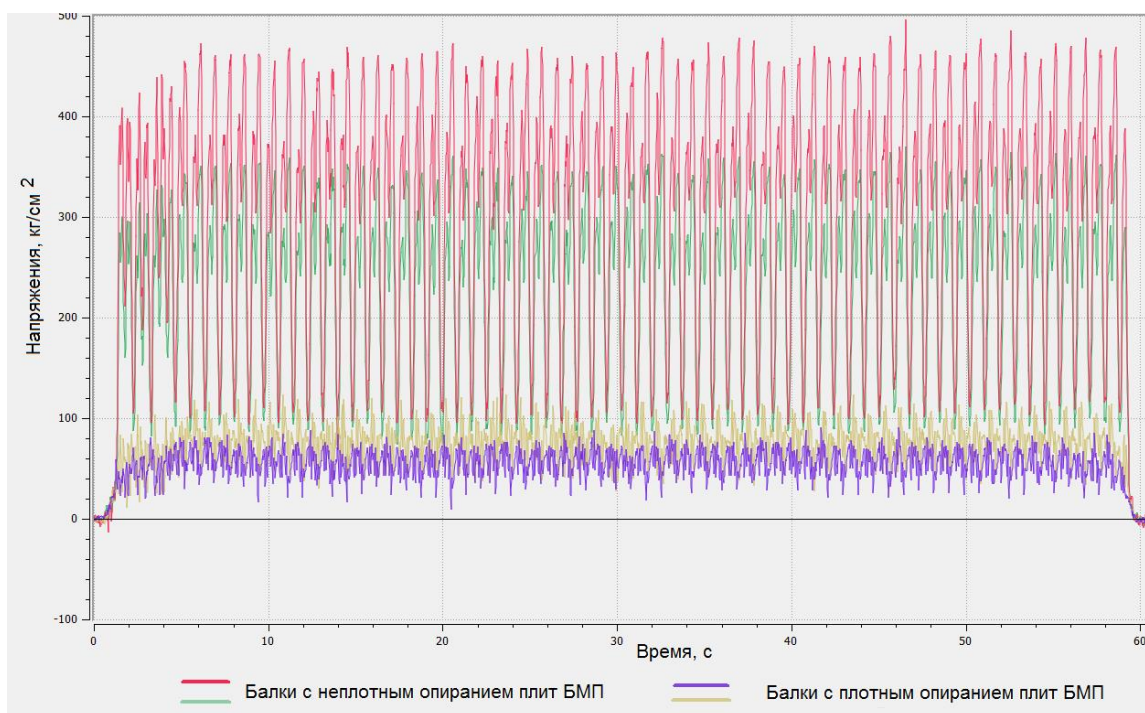
Рисунок 4 – Влияние плотности опирания плит БМП на напряжения в стенке балки у верхних концов сварных швов вертикальных ребер жесткости

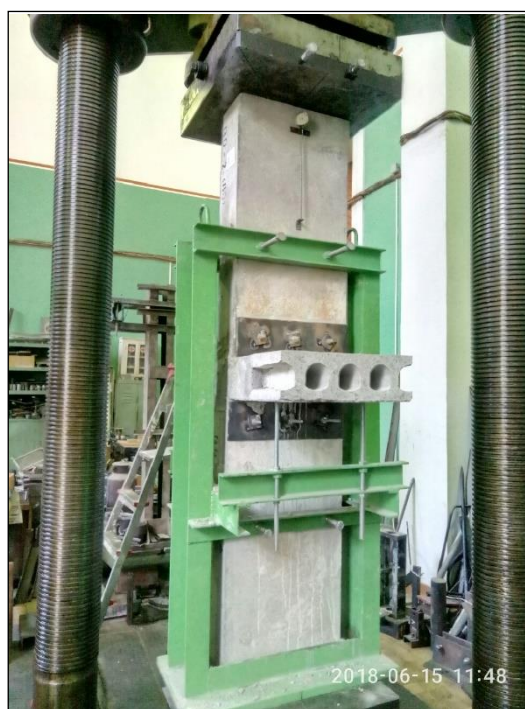
Для проверки работоспособности предложенного усиления были изготовлены натурные образцы и выполнено испытание стыков до разрушения (рис. 9).

Рисунок 9 - Испытание образцов усиленных платформенных стыков

Было установлено, что предложенное усиление увеличивает несущую способность платформенных стыков на 15%.

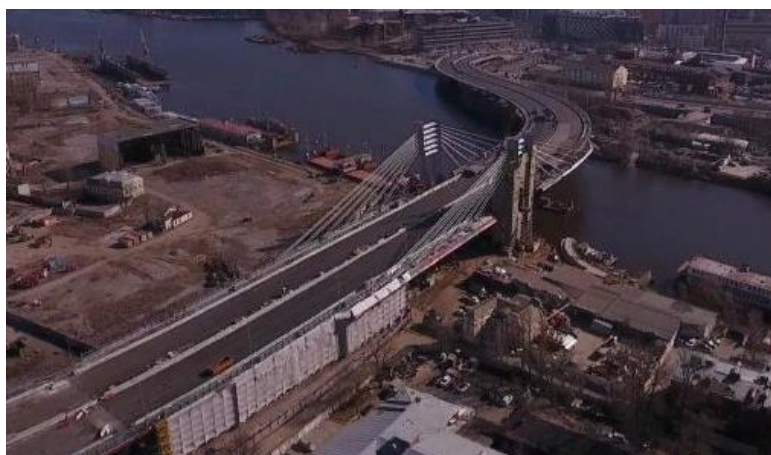
Рисунок 1 - Мост через реку Малая Нева в городе Санкт-Петербург

Характеристики моста следующие: длина моста без учёта подходов 923 метра, ширина 44 метра, высота U-образного пилона 44 метра.

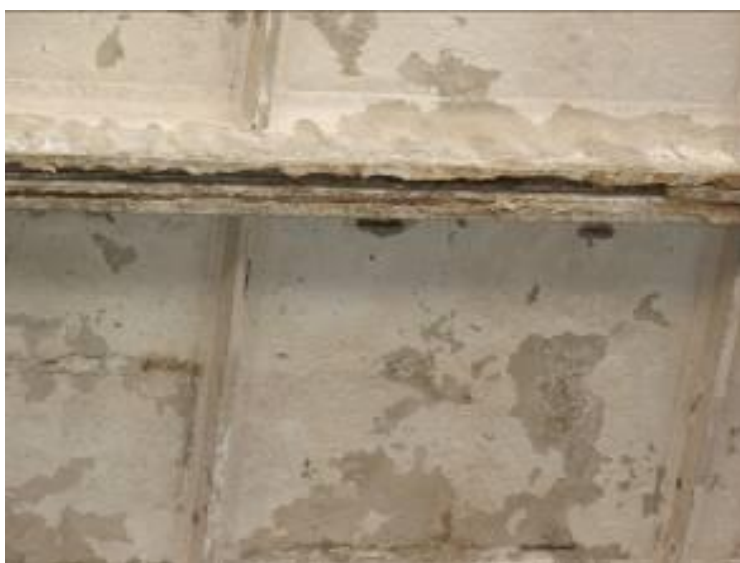
Рисунок 1 - Разрушения защитного слоя бетона с обнажением и коррозией арматуры плиты покрытия действующего промышленного предприятия

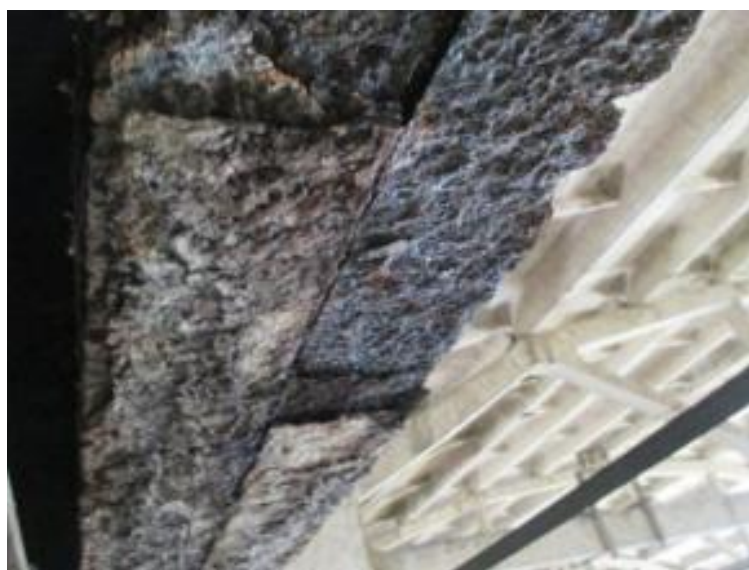
Рисунок 2 - Коррозия металлической балки покрытия действующего промышленного предприятия

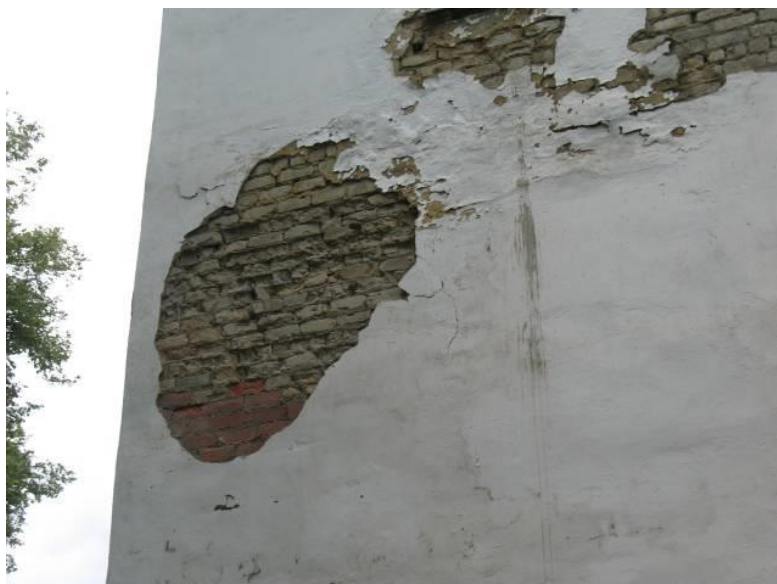
Рисунок 3 - Разрушение наружной версты здания, изменившего функциональное назначение, вследствие монтажа чаши бассейна

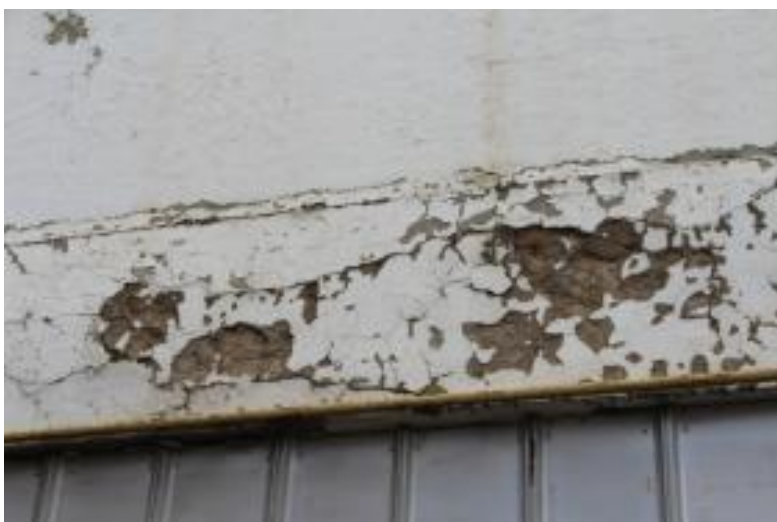
Рисунок 4 - Разрушение стеновой панели здания, изменившего функциональное назначение, при установке дополнительных калориферов

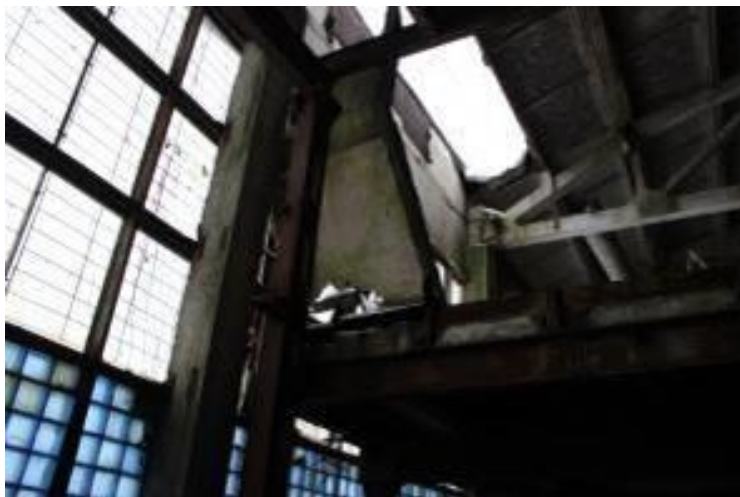
Рисунок 5 - Обрушения плиты покрытия неэксплуатируемого здания

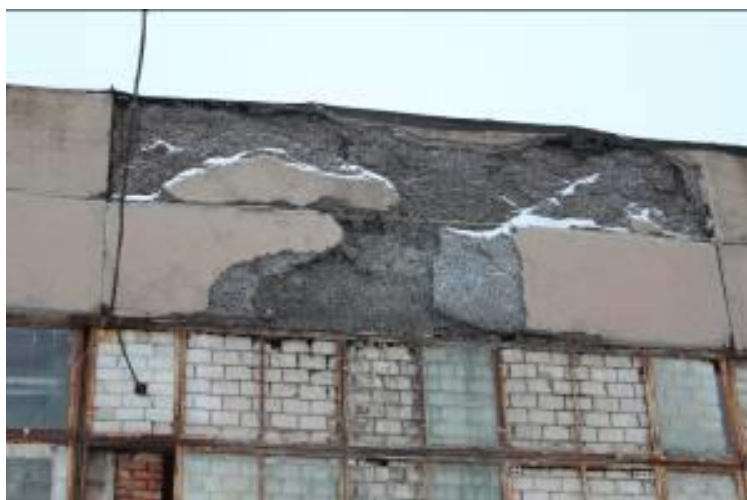
Рисунок 6 - Разрушение стеновой панели неэксплуатируемого здания

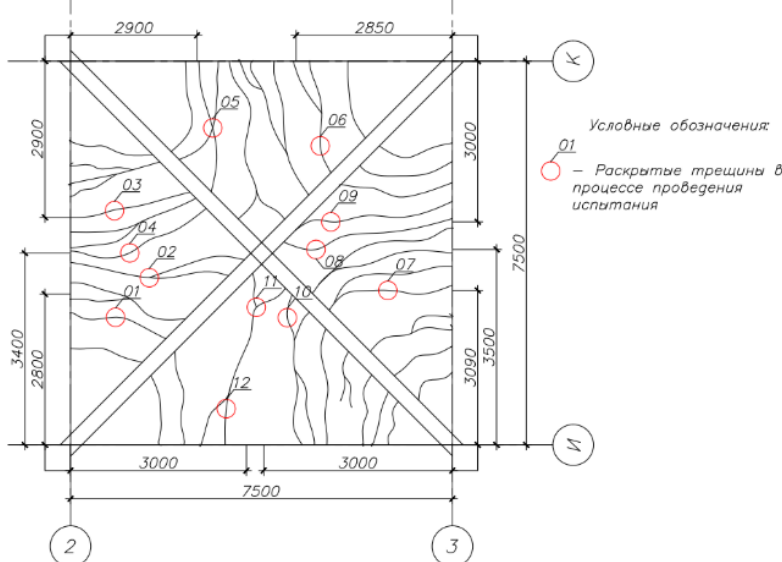
<p style="text-align: center;">Прогиб плиты составляет 50,7 мм</p>		Ширина раскрытия трещин, $a_{ср}$
		1	0,2
		2	0,2
		3	0,15
		4	0,2
		5	0,2
		6	0,2
		7	0,25
		8	0,25
		9	0,25
		10	0,2
		11	0,1
		12	0,1
при полной дополнительной нагрузке

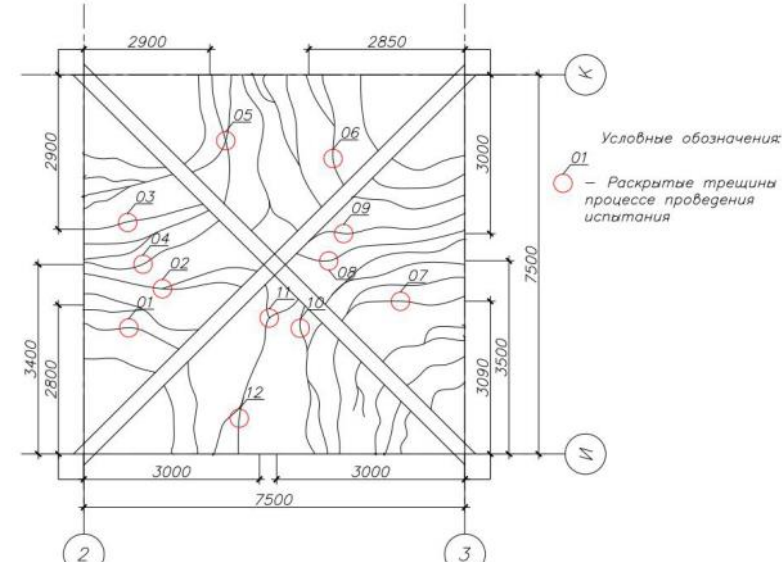
<p style="text-align: center;">Прогиб плиты при полной нагрузке - 64,7 мм Прогиб плиты после ее разгрузки - 51 мм</p>		Ширина раскрытия трещин, $a_{ср}$
		1	0,2
		2	0,3
		3	0,25
		4	0,25
		5	0,25
		6	0,25
		7	0,35
		8	0,35
		9	0,4
		10	0,3
		11	0,2
		12	0,2

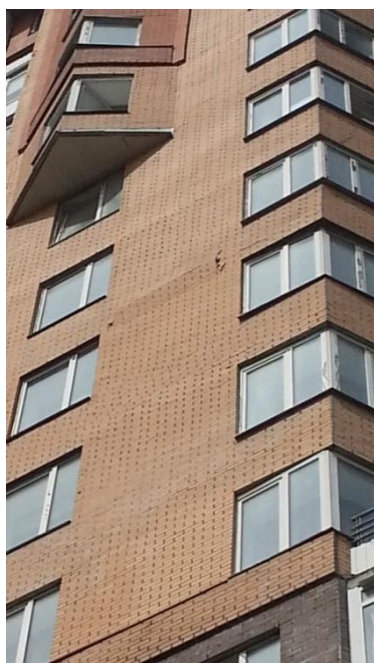
Рисунок 2 - Выпучивание облицовочного слоя

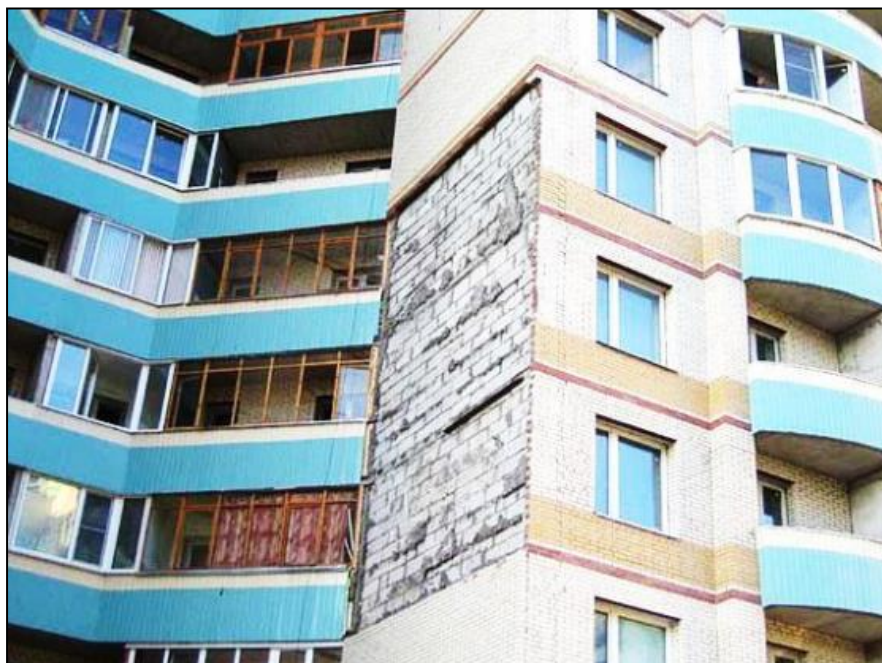
Рисунок 3 - Обрушение облицовочного слоя [38]

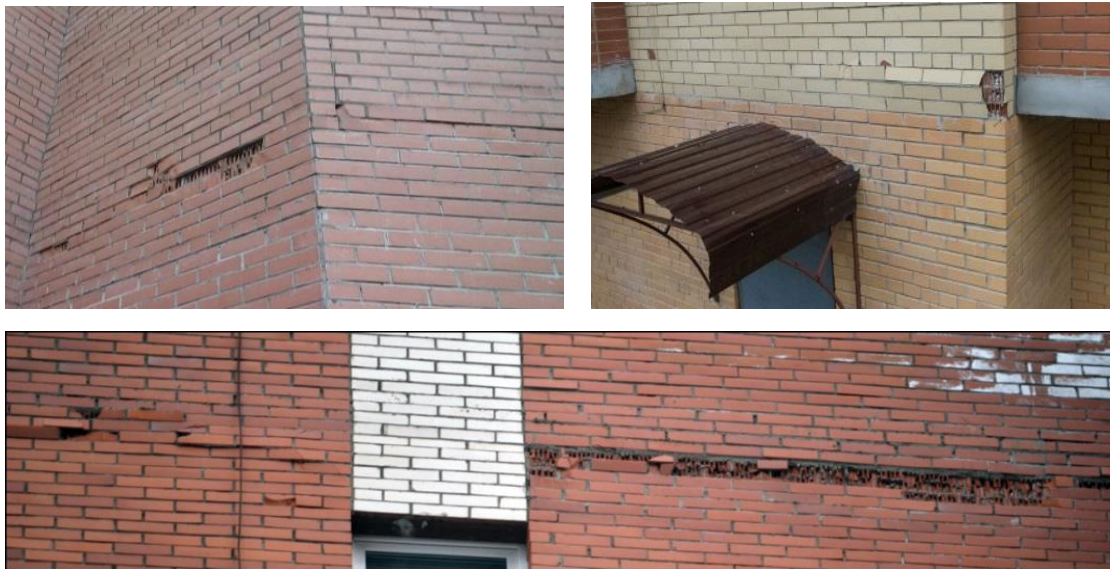
Рисунок 5 - Разрушение каменной кладки облицовочного слоя в уровне расположения междуэтажных плит перекрытий

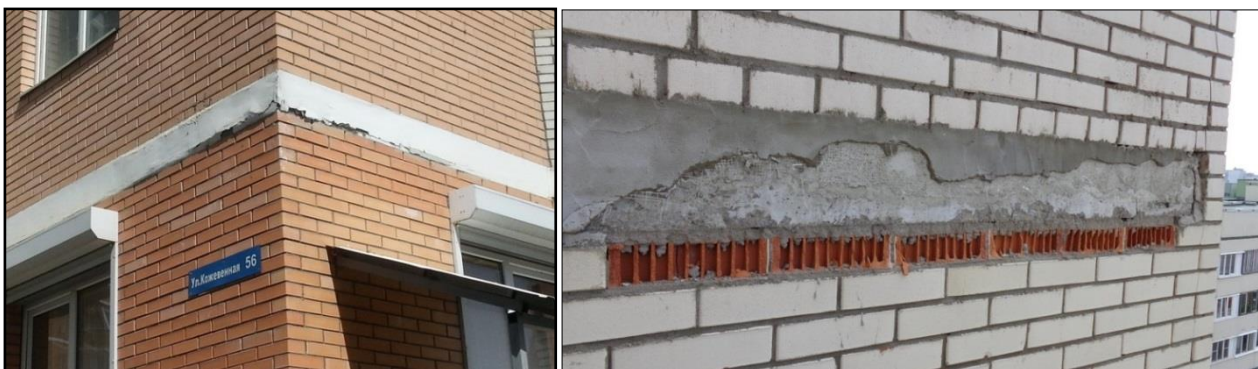
Рисунок 6 - Отслоение декоративной облицовки

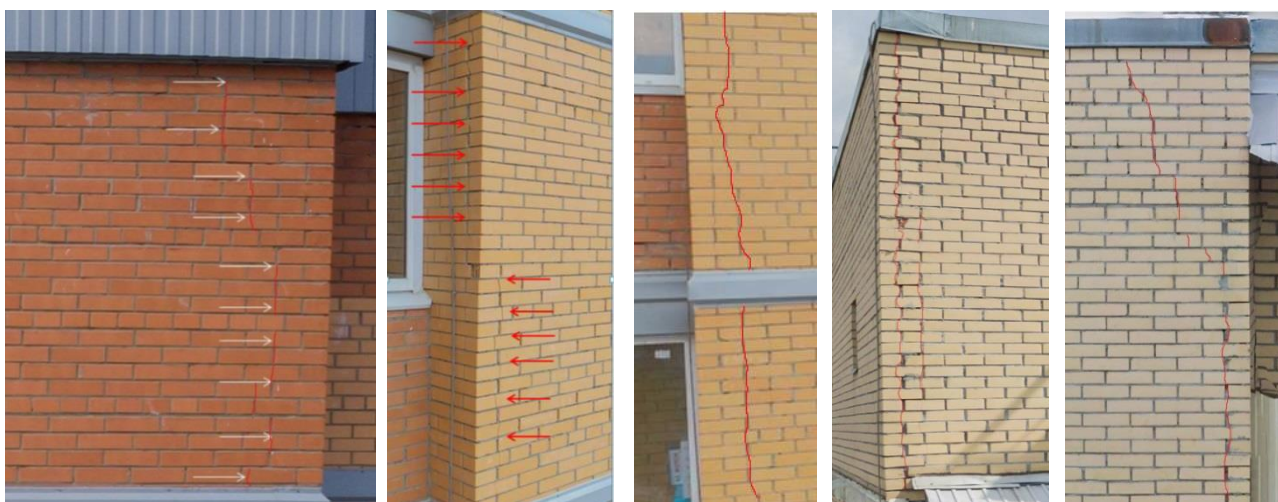
Рисунок 10 - Вертикальные трещины на угловых участках стен

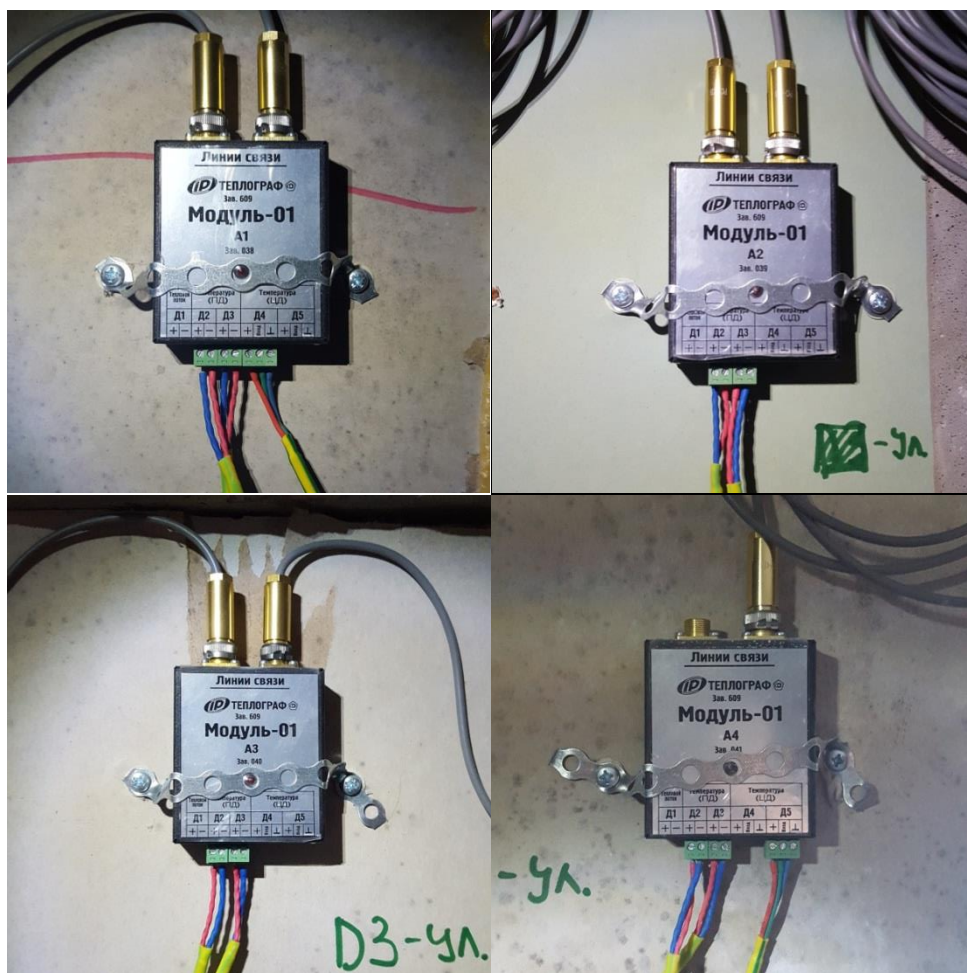
В проводимом эксперименте измерительный комплекс состоит из регистратора (рис. 5) и подключенных к нему четырех модулей (рис. 6), которые установлены на северной, южной, западной и восточной стенах здания и соединены между собой последовательно.

Рисунок 6 – Модули (адаптеры) 1-4

К модулям присоединены платиновые и цифровые датчики температуры. Датчики установлены с наружной (ПДТ 3) (рис. 7) и внутренней (ПДТ 2) (рис. 8) поверхностей кирпичной облицовки, внутри помещения (ЦДТ 4) технического этажа (рис. 9) и снаружи здания (ЦДТ 5).
