**ОБСЛЕДОВАНИЕ ЗДАНИЙ
И СООРУЖЕНИЙ:
ПРОБЛЕМЫ И ПУТИ
ИХ РЕШЕНИЯ**

**Материалы
IX научно-практической конференции**

11-12 октября 2018 года

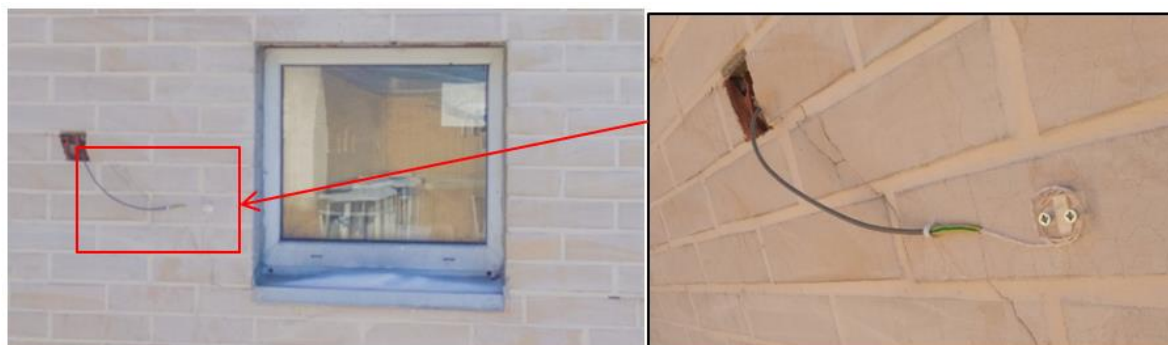
Рисунок 7 - Датчик температуры (ПДТ 3) наружной поверхности кирпичной облицовки

К модулям присоединены платиновые и цифровые датчики температуры. Датчики установлены с наружной (ПДТ 3) (рис. 7) и внутренней (ПДТ 2) (рис. 8) поверхностей кирпичной облицовки, внутри помещения (ЦДТ 4) технического этажа (рис. 9) и снаружи здания (ЦДТ 5).

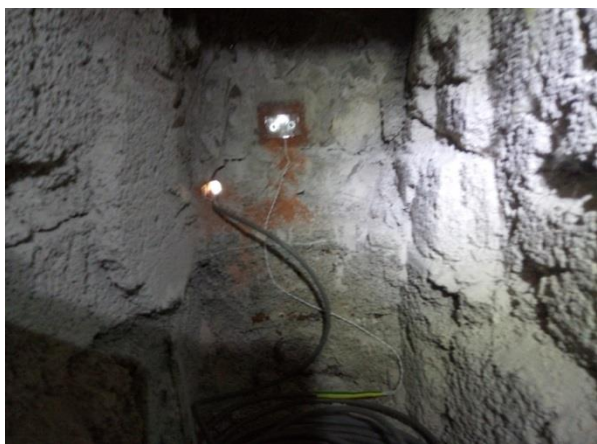
Рисунок 8 - Датчик температуры (ПДТ 2) внутренней поверхности кирпичной облицовки

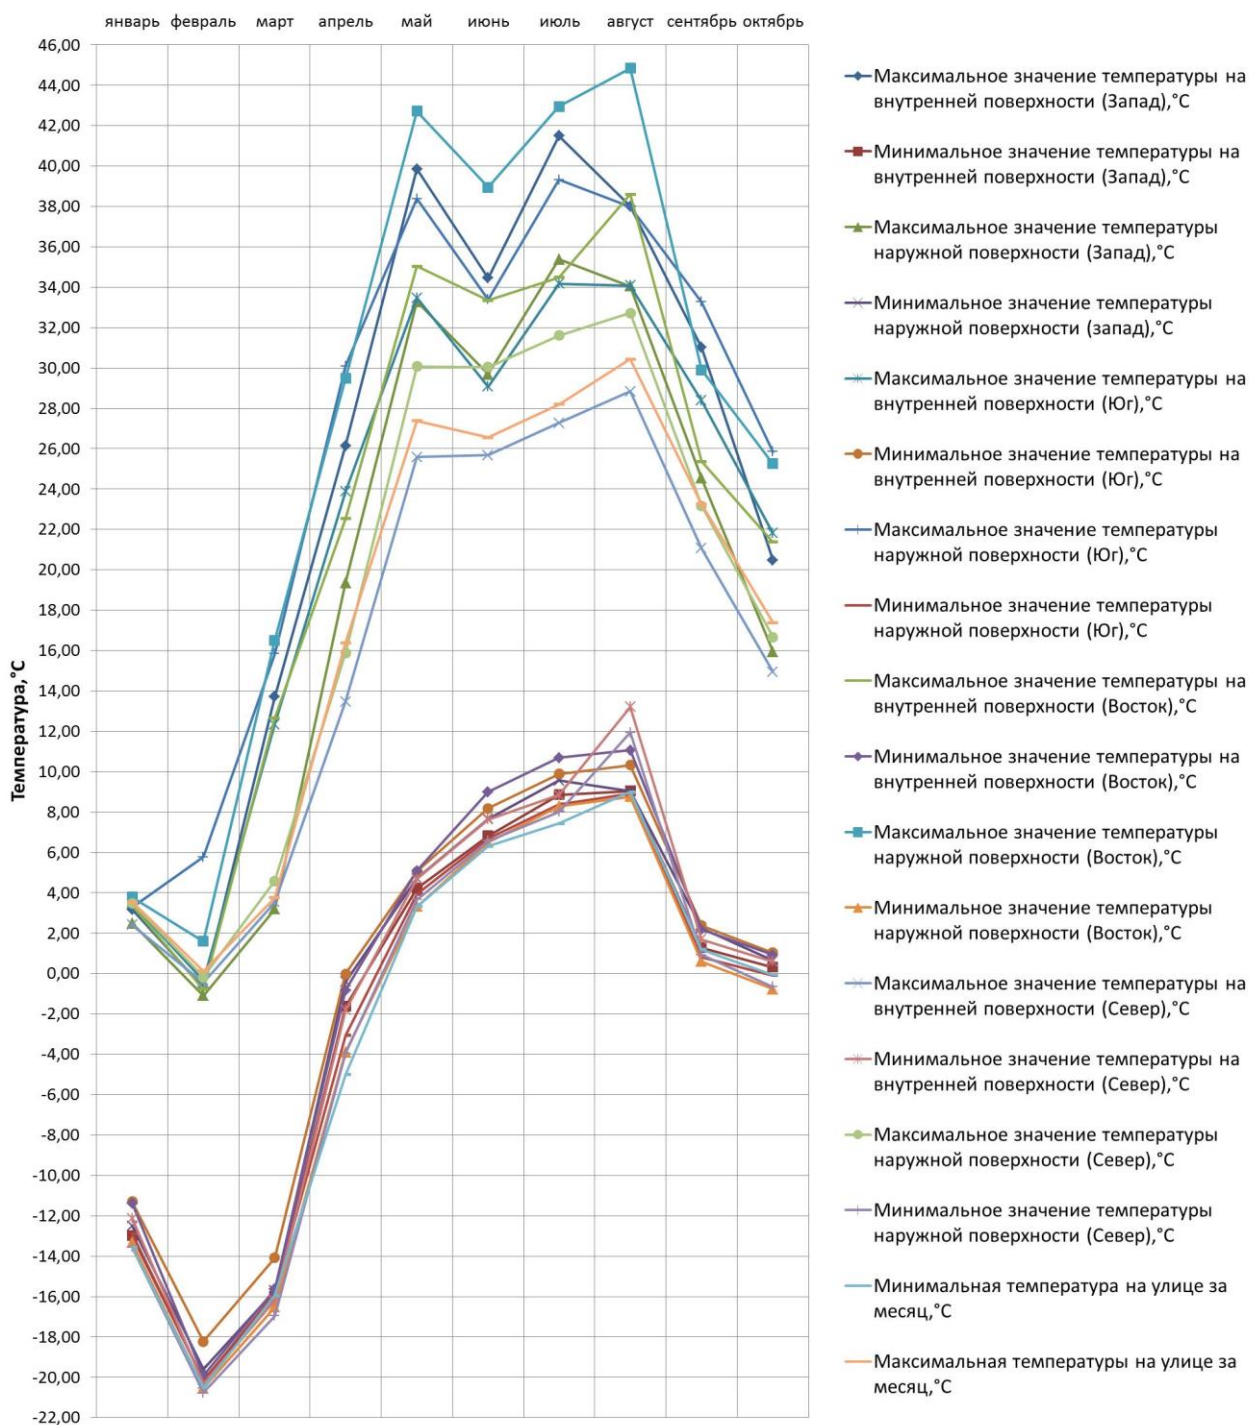
Рисунок 16 – распределение температур по месяцам по результатам мониторинга

Данные измерений температур по месяцам (январь – октябрь) приведены на рис. 16.

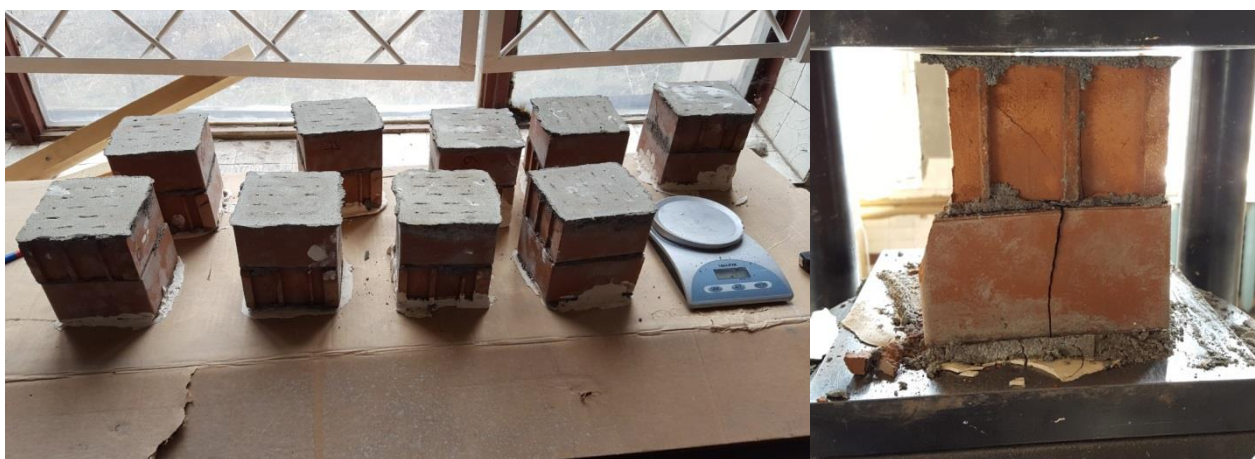
Рисунок 17 – Испытания образцов под действием циклической нагрузки

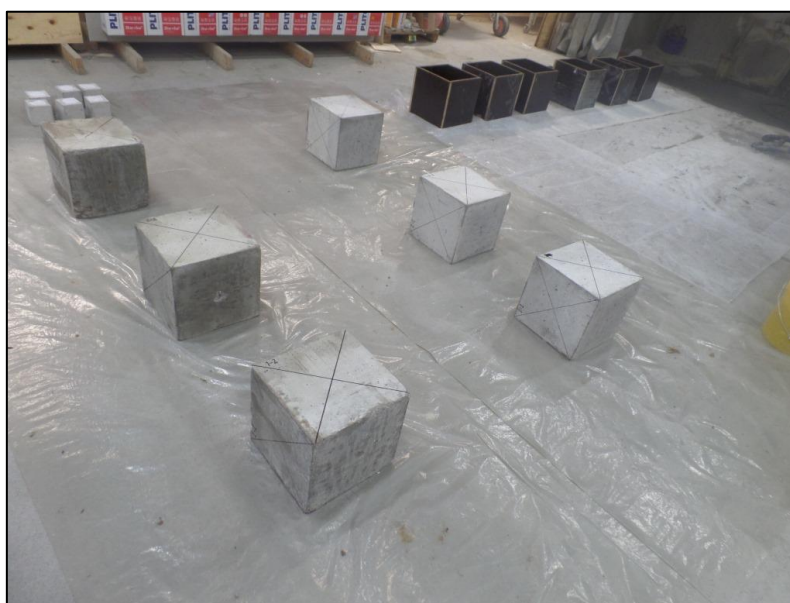
Рисунок 1 – Общий вид образцов-кубов

Изначально предполагалось испытания проводить на образцах, размеры которых рекомендуется использовать ГОСТ 22690-2015 [2], а именно: сторона ребра образца-куба должна иметь длину не менее шести глубин заделки анкерного устройства. Глубина заделки анкерного устройства при испытаниях составляет 48 мм, диаметр анкера 24 мм, поэтому были изготовлены образцы-кубы со стороной 300 мм (рис. 1), но при испытании таких кубов методом отрыва со скалыванием, анкером, указанным ранее, образцы получали значительное разрушение (Рисунок 2).

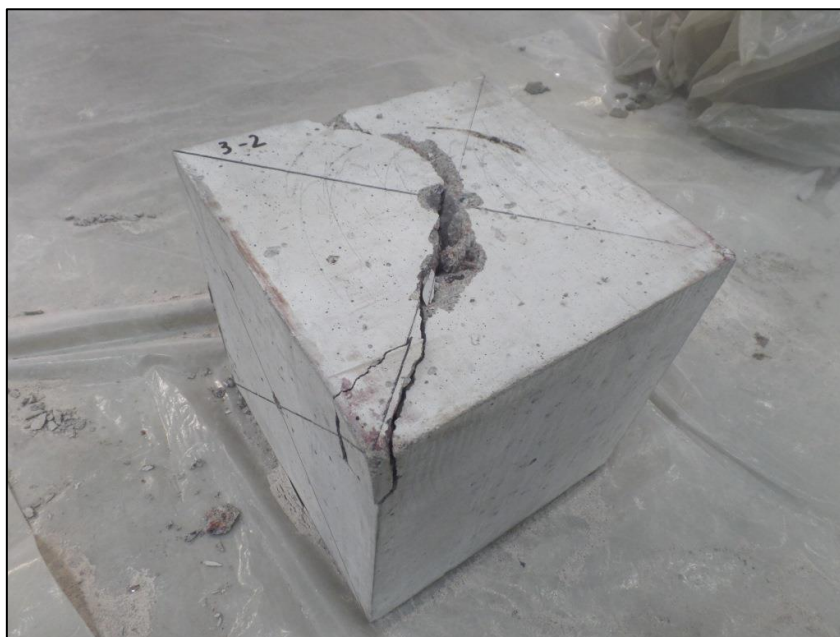
Рисунок 2 – Значительное разрушение образцов-кубов после отрыва

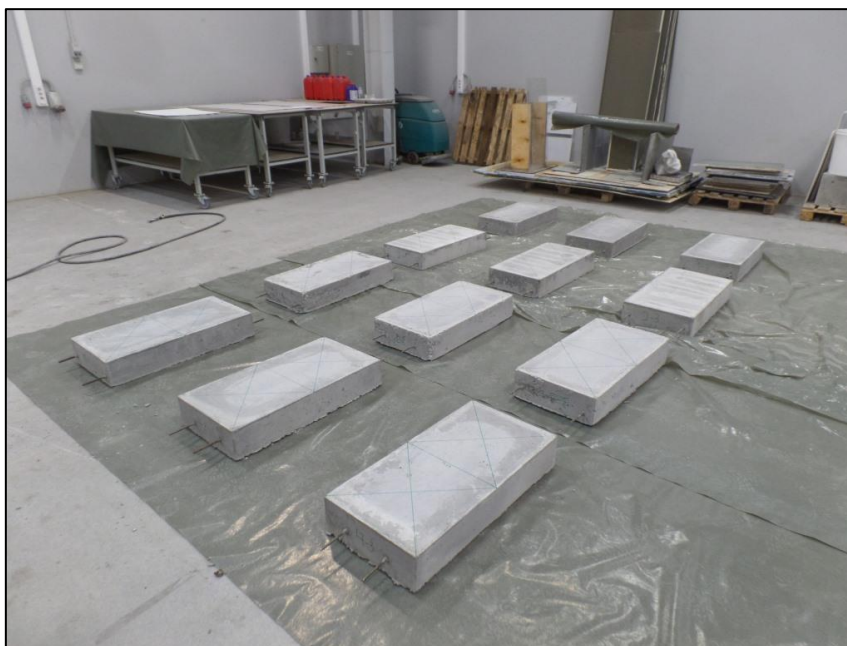
Данные, полученные при значительном разрушении, не могут учитываться для оценки прочности бетона. Поэтому для дальнейших испытаний выполнялись образцы-плиты размерами 800x400x150 мм. Для транспортировки таких плит было выполнено конструктивное армирование, предотвращающее разрушение образцов плит под собственным весом при переноске. Всего было изготовлено 12 плит из четырех составов бетона (по 3 образца-плиты для одного состава) (Рисунок 3).

Рисунок 3 – Образцы-плиты

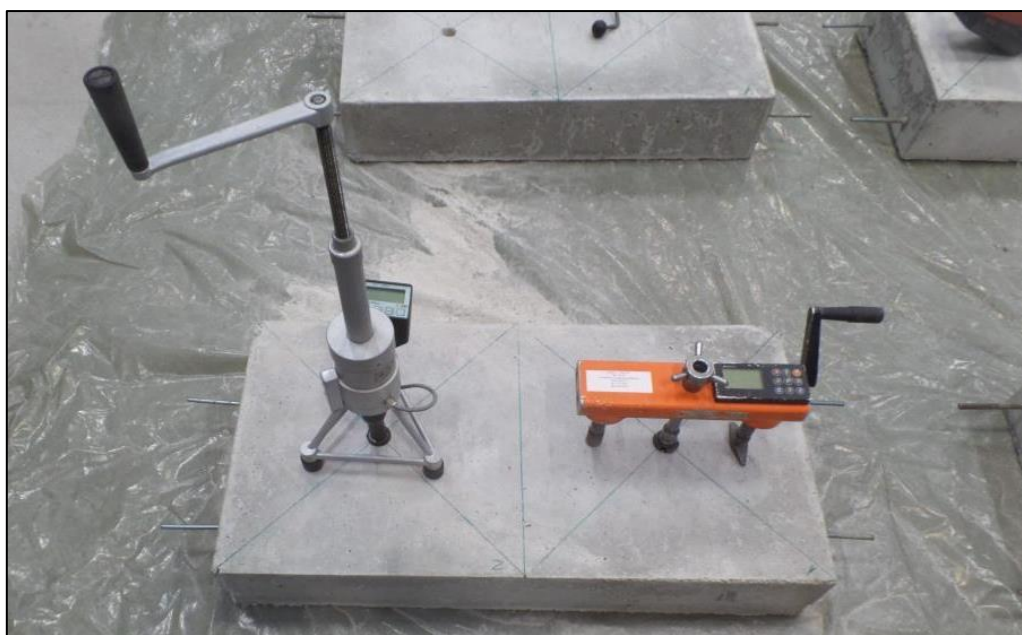
На каждом образце-плите испытания проводились параллельно двумя приборами, реализующими контроль прочности методом отрыва со скалыванием: ПОС-50МГ4.О (далее ПОС) и ОНИКС-1.ОС.050 (далее ОНИКС) (Рисунок 4).

Рисунок 4 – Проведение параллельных испытаний приборами ПОС (слева) и ОНИКС (справа)

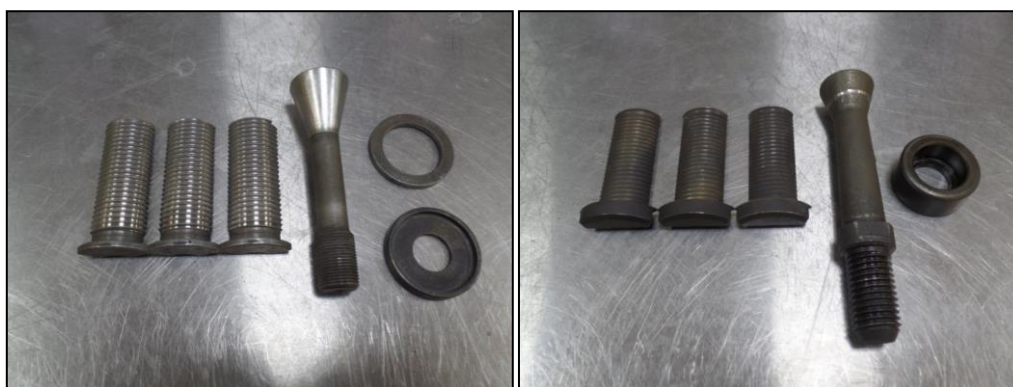
Испытания проводились анкерами, поставляемыми с приборами, при этом конструкции анкеров различаются (Рисунок 5). Анкер прибора ПОС соответствует конструкции анкера II типа, представленного в Прил. А ГОСТ 22690-2015 [2].

Рисунок 5 – Анкеры приборов ПОС (слева) и ОНИКС (справа)

Анкер прибора ОНИКС имеет отличие, которое заключается в устройстве «зуба» на нижнем конце сегмента. Такая конструкция была разработана для исключения проскальзывания при вырыве анкера, но на практике результаты параллельных испытаний бетона на прочность двумя анкерами, указанными выше, могут значительно отличаться. Авторы статьи предполагают, что это связано с конструкцией анкера прибора ОНИКС. Специально для установки такого анкера после просверливания отверстия используют «расточку», которая создает паз для «зуба» анкера. Механика отрыва в таком случае меняется, так как через «зуб» в бетон передается основная часть производимого усилия (Рисунок 6).

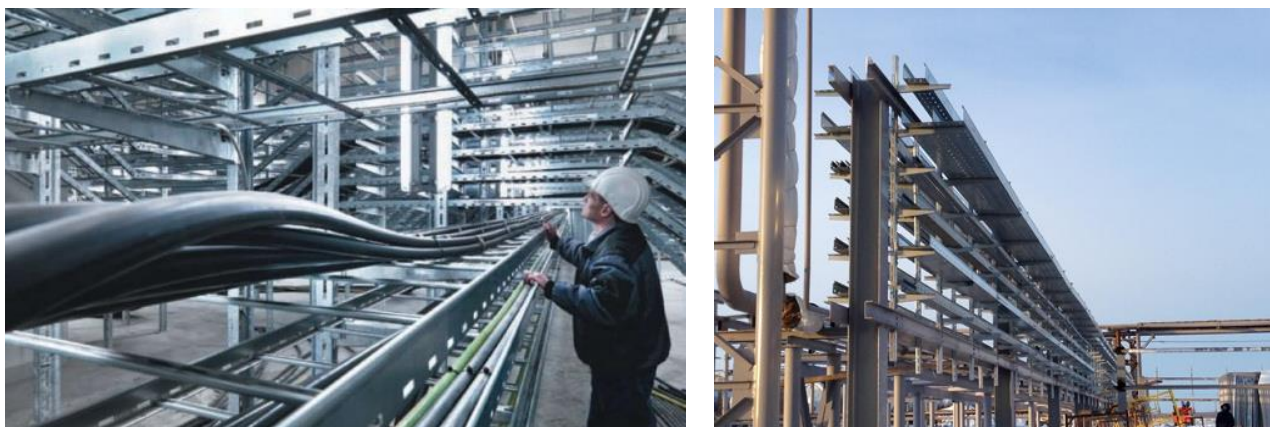
Рисунок 1 – Применение кабельных лотков

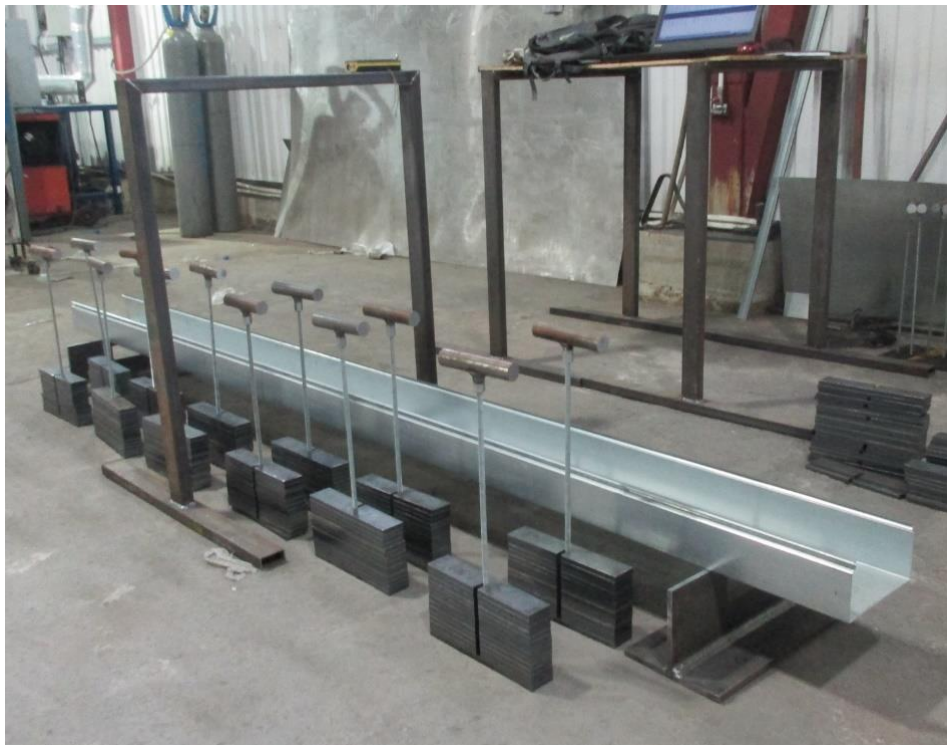
Рисунок 5 – Испытательный стенд. Принципиальная схема (а) и общий вид (б)

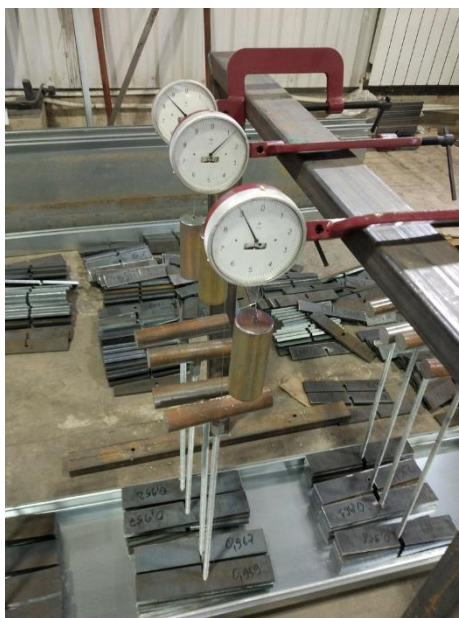
Увеличение нагрузки происходит дискретно, путем увеличения числа пластин на каждой из распределительных стоек. Нагружение образца сопровождалось фиксацией значений перемещений в точках С, D. (см. рис. 4). С этой целью в каждую из указанных точек был установлен прогибомеры Максимова (рис. 7).

Рисунок 7 – Прогибомеры Максимова

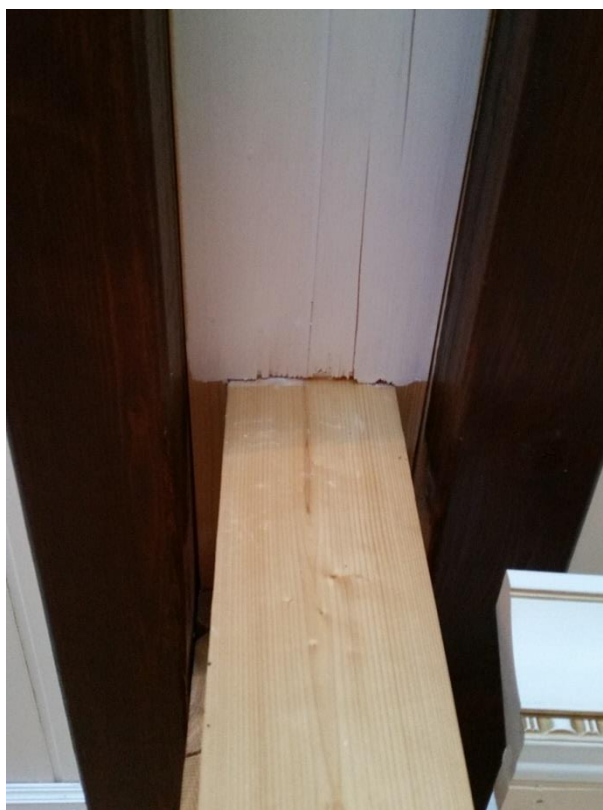
При обследовании существующих балок находятся критические деформации, превышающие допустимые, такие как смятие и последующий срез нижних крайних волокон древесины опорой. Срез древесины ведет к нарушению волокон древесины, к уменьшению поперечного сечения балки в этой зоне, что ведет к снижению несущей способности балки, которые невозможно спрогнозировать при расчете по [1]. Данная проблема замечена при опирании балки на жесткое основание (железобетон, кладка), а также на древесину вдоль волокон (деревянная колонна) (рис.1). Для решения этого вопроса и предложения рекомендаций для проектирования необходимо изучить влияние изогнутой оси балки на НДС в опорах.

Рисунок 1 – Фотография обследования опорного узла деревянной балки

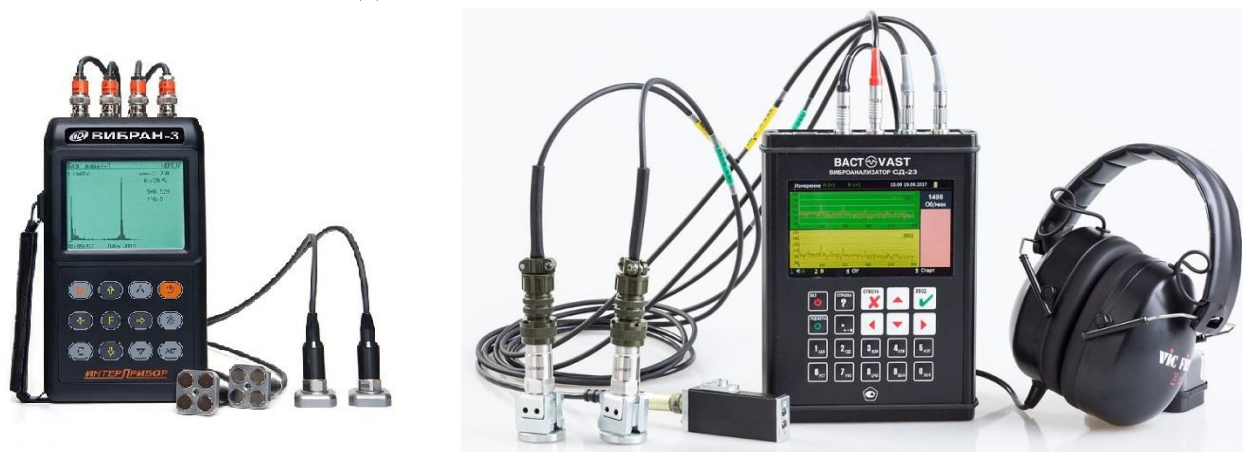
Такие известные приборы, как ВИБРАН-3; ВИСТ – 2.4; ВАСТ СД-21 (СД-23) и другие (рис. 1) начинают широко применяться для исследований, однако не всегда оправдывают надежды специалистов. В одних случаях фиксируются явно заниженные значения частот собственных колебаний, которые свидетельствуют о снижении общей жесткости, но не выявляются другими методами. В других, наоборот, при кажущихся явными аномалиях ожидаемого снижения жесткости не наблюдается.

Рисунок 1 - Портативные приборы для исследования динамических параметров

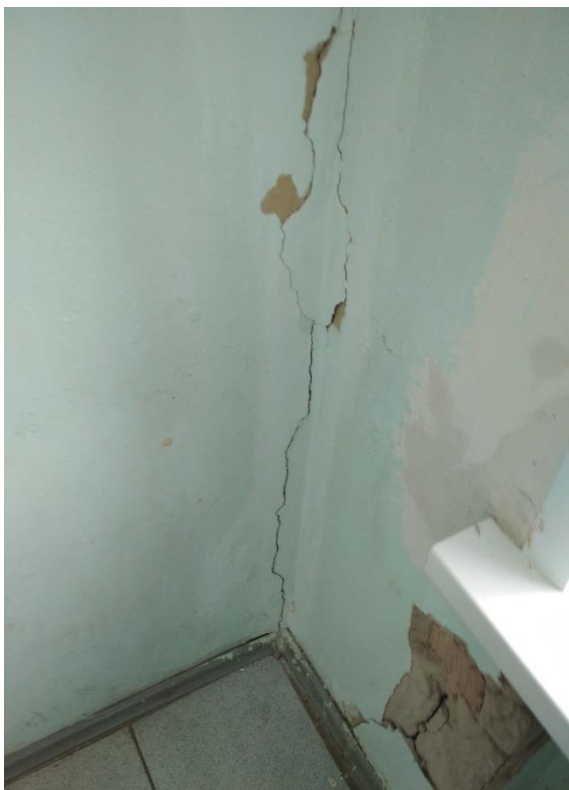
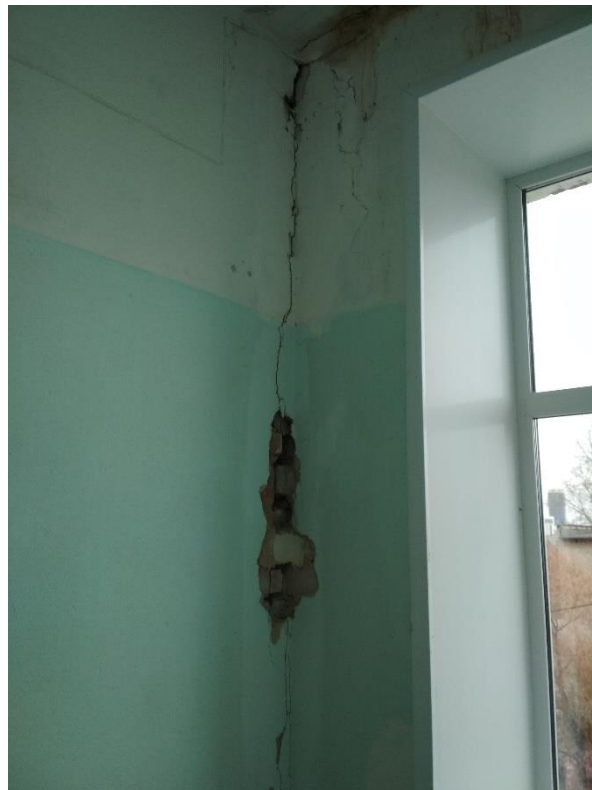
Рисунок 2 – Вертикальные трещины в местах сопряжения продольных несущих и торцевых самонесущих стен

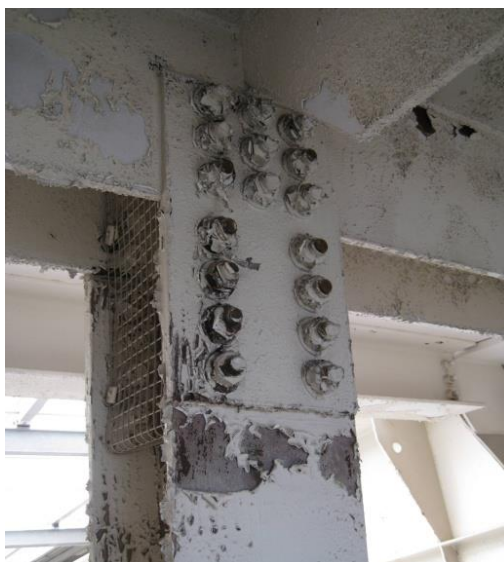
Рисунок 5 – Оси 701-801. Разрушение лакокрасочного покрытия до грунтовки на стойке между средним и верхним поясом внутреннего контура, а также на болтах в узле соединения

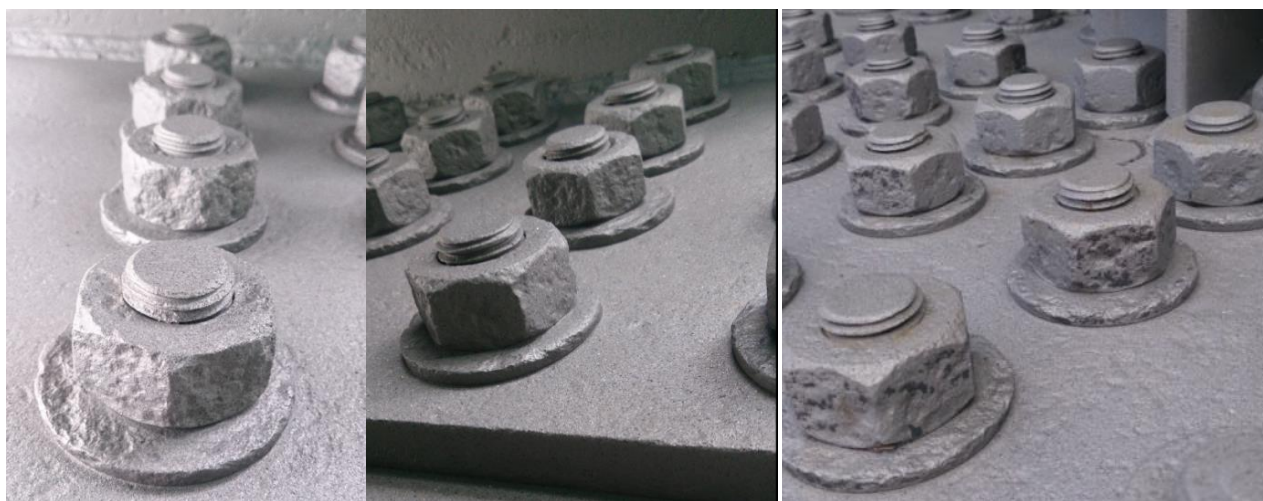
Рисунок 6 – Интенсивная язвенная коррозия гаек и шайб на верхнем поясе внутреннего контура на осях 501, 601

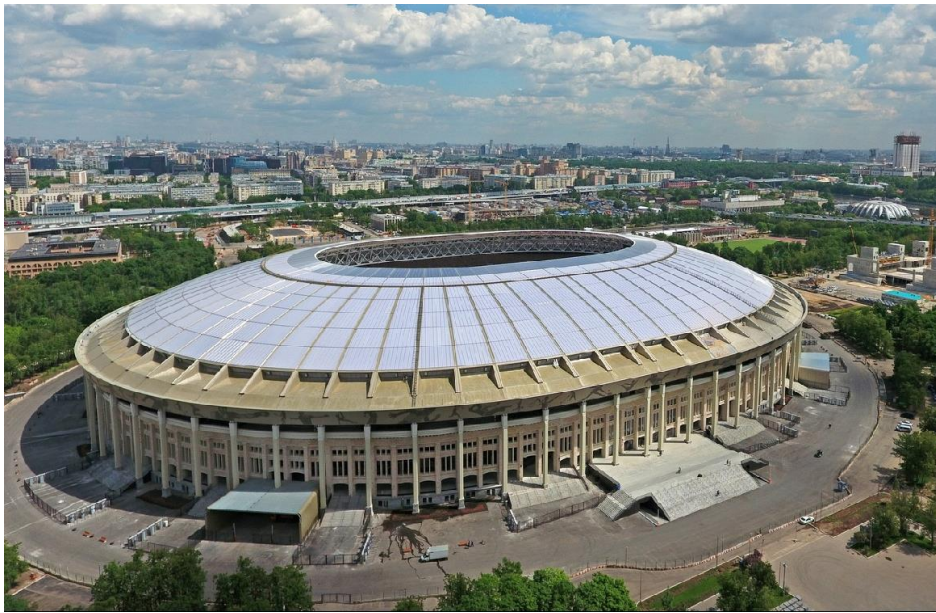
При реконструкции сооружения вышедшие из строя болты были заменены, а новые – покрыты, в соответствии с требованиями [4], более современным защитным лакокрасочным слоем (PPG). Кроме того, болтовые соединения оказались под козырьком, устроенным для увеличения площади покрытия над новыми трибунами (рис. 8). Возможно, что эти мероприятия приведут к более длительной безремонтной эксплуатации используемых болтовых соединений в конструкциях БСА.

Рисунок 8 – Здание БСА после реконструкции

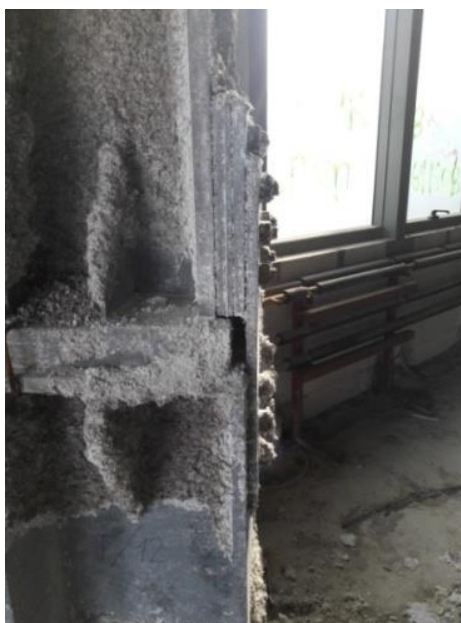
Через этаж колонны, в основном, имеют стыки, устроенные с помощью накладок по полкам (одной или нескольких) и фланцев у торцов стыкующихся сечений колонн (рис. 10). Стык осуществлён на болтах.

Рисунок 10 – Стык колонн

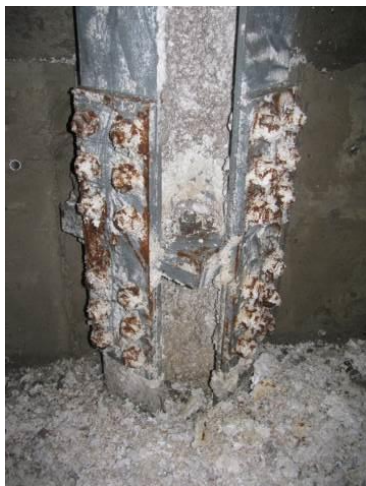
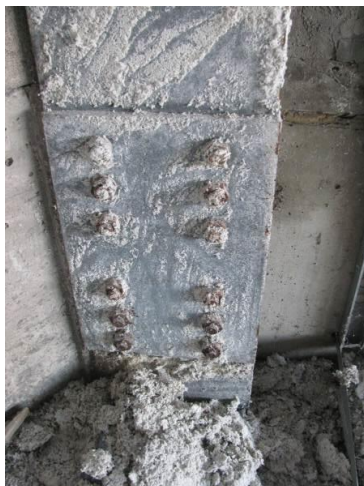
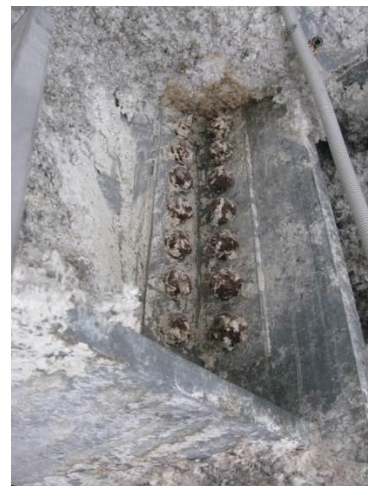
На рис. 11-17 представлены болты (после удаления огнезащитного слоя) с характерной поверхностной коррозией практически на всех этажах здания.

Рисунок 11 – Поверхностная коррозия болтов в узлах на 1-м этаже: а) в стыках колонн; б) в примыкании балки к колонне

Таким образом, постоянное влияние окружающей среды, намокание конструкций из-за неисправности коммуникаций привело к разрушению огнезащитного и цинкового покрытий узлов, к коррозии стальных элементов здания и, главным образом, элементов соединений стальных конструкций – болтов, гаек и шайб.

Рекомендовано: после проведения реконструкции, ремонта ограждающих конструкций и ливневой канализации все металлоконструкции зачистить от огнезащитного слоя, от коррозии и восстановить огнезащитное и антикоррозионное (в соответствии с требованиями [4]) покрытия.

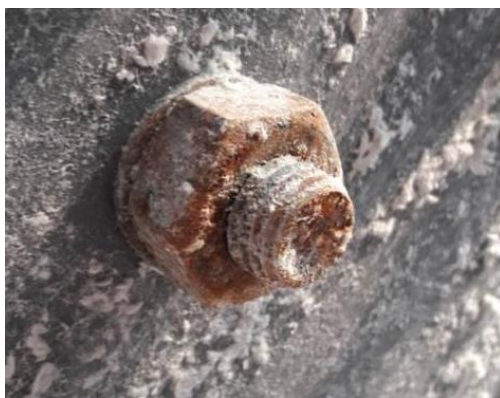
Рисунок 12 – Типичная поверхностная коррозия болтов в стыке колонн на 2-м этаже

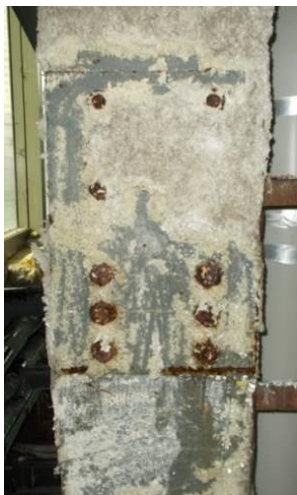
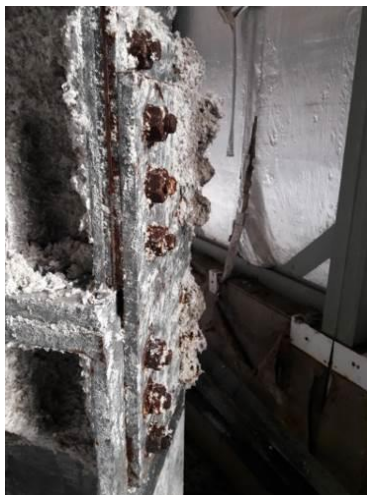
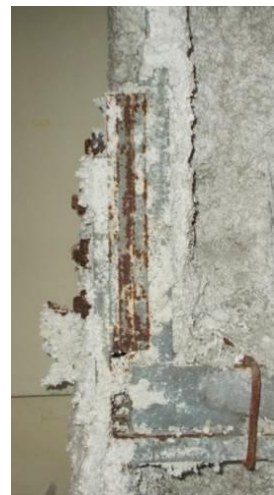
Рисунок 13 – Местная коррозия на торцах накладок, коррозия болтов в стыках колонн 2-го этажа

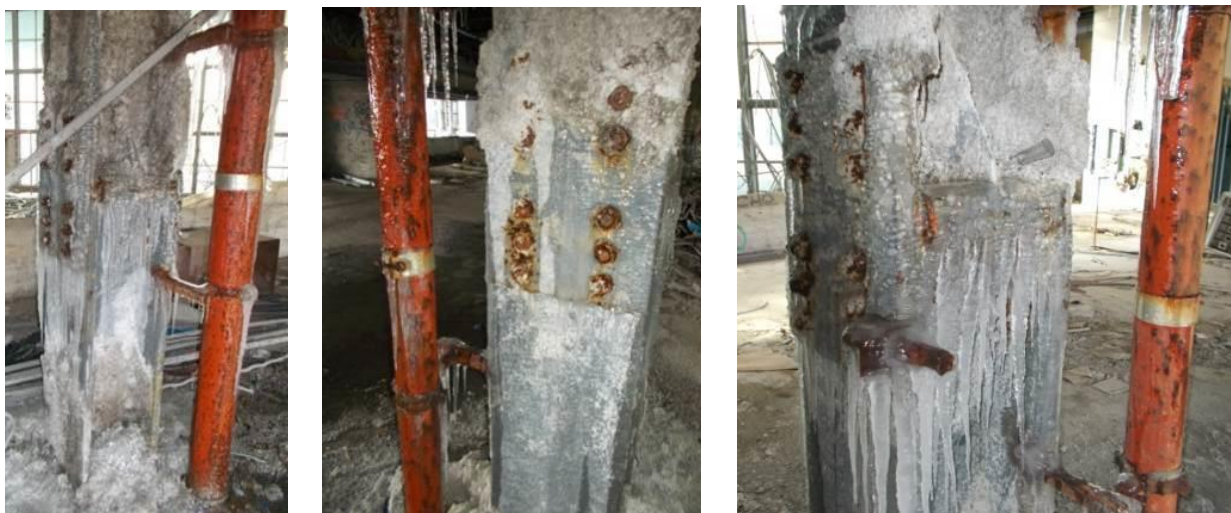
Рисунок 14 – Местная коррозия на полках сечения, у торцов накладки фланцев и коррозия болтов от протечек в стыках колонн на 2-м этаже

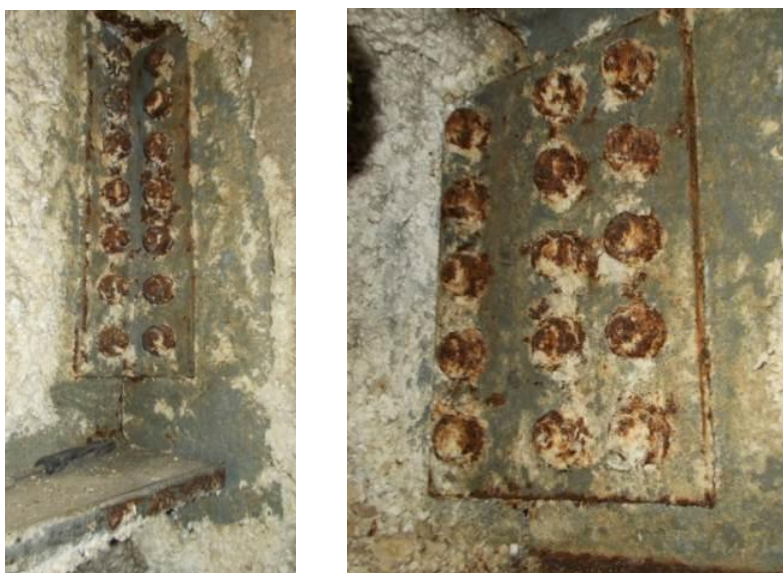
Рисунок 15 – Коррозия болтов на полках соединительного уголка или на соединительной планке (флажке) главной балки в узле примыкания к ней втростепенной балки на 2-м этаже

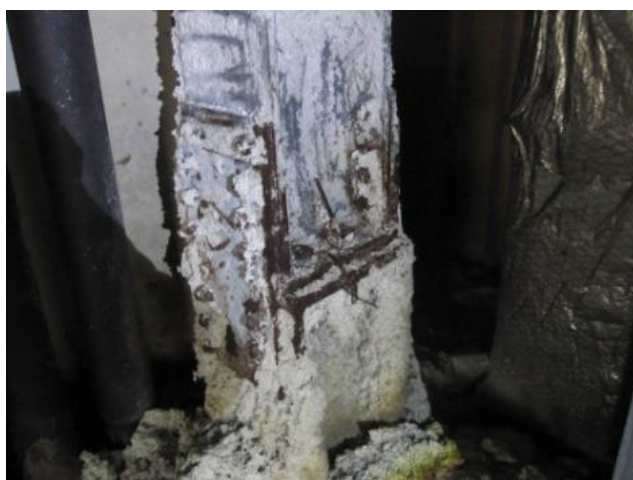
Рисунок 16 – Поверхностная коррозия болтов и гаек. Местная коррозия торцов накладок в стыке колонн на 5-м этаже

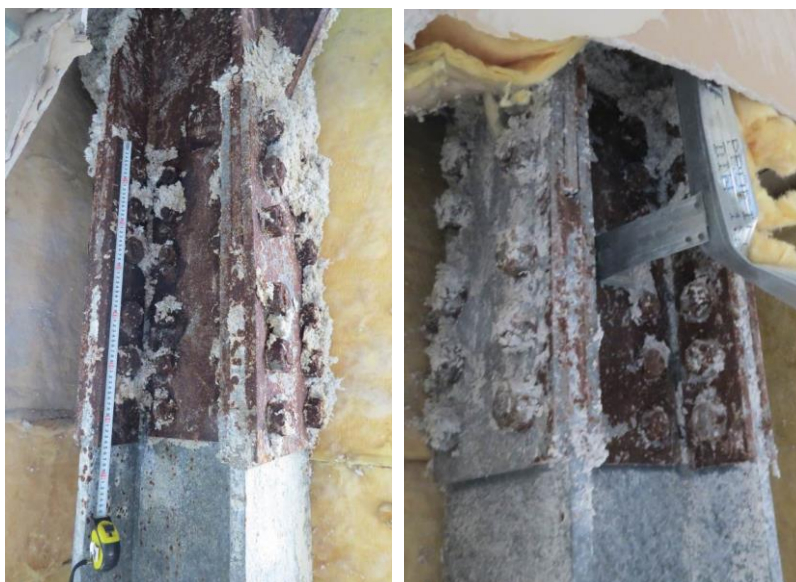
Рисунок 17 – Коррозионные повреждения в монтажном стыке стоек ферм и боковых накладок, разрушение цинкового покрытия на них, коррозионные повреждения болтов, гаек и шайб в уровне 6-го этажа

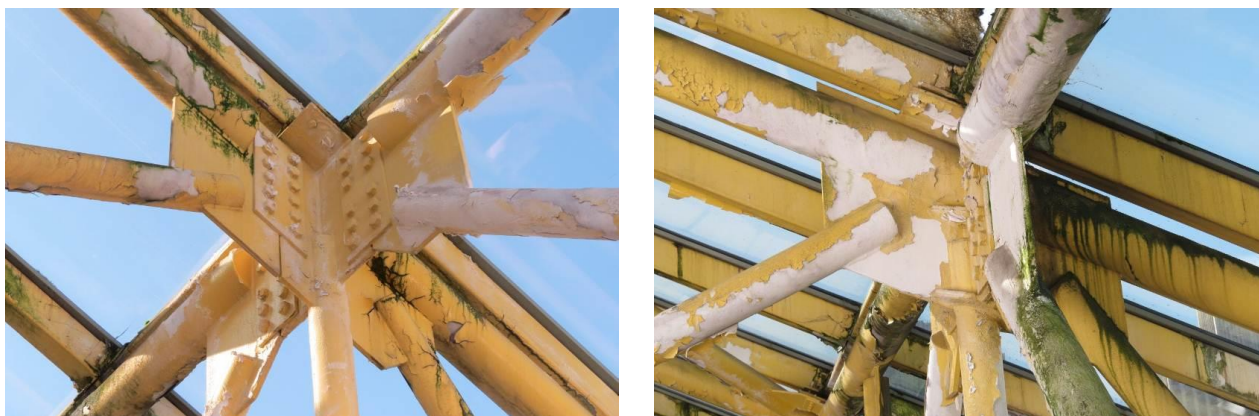
Рисунок 18 – Общий вид типового узла соединения ферм атриума. Биологические повреждения, разрушение лакокрасочного покрытия

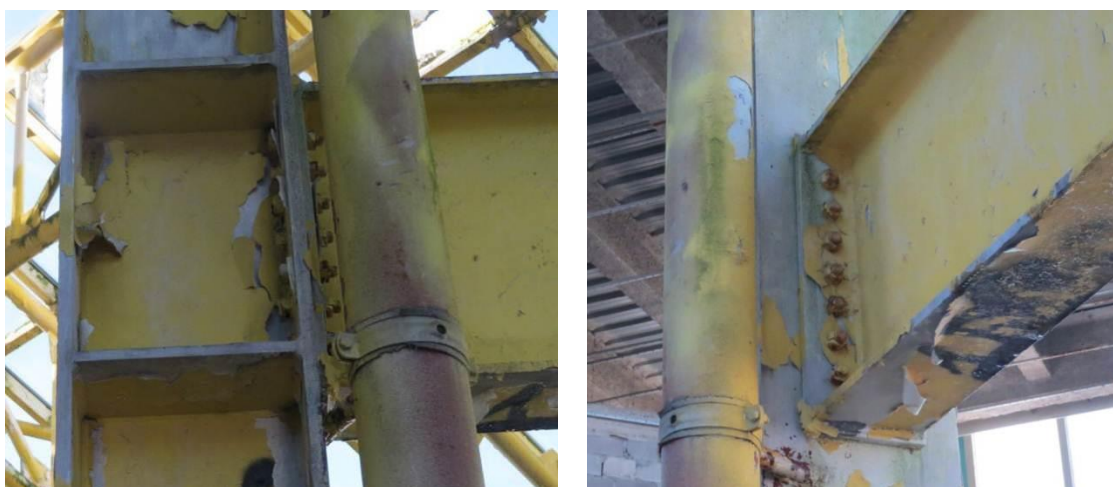
Рисунок 19 – Общий вид узла примыкания нижнего горизонтального ригеля треугольной надстройки атриума. Биологические повреждения, разрушение лакокрасочного покрытия, коррозионные повреждения болтов

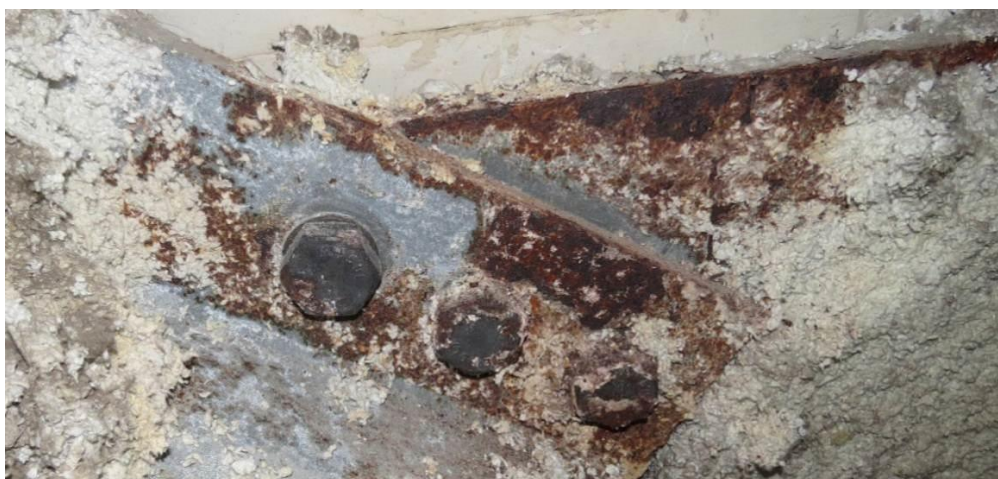
Рисунок 20 – Коррозионные повреждения элемента решетки и боковых накладок конструкций атриума. Разрушение цинкового покрытия, коррозионные повреждения болтов, гаек и шайб

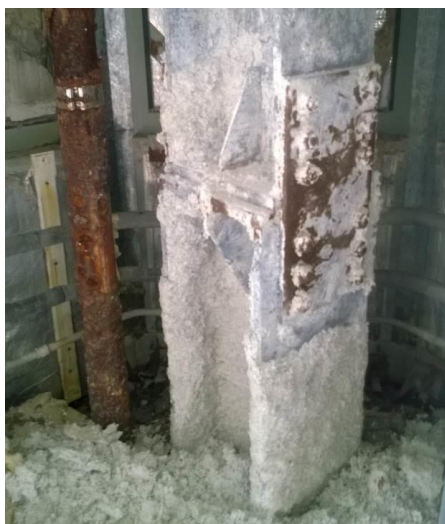
На рис. 21-26 видно, что коррозионные повреждения элементов соединения конструкций присутствуют практически на всех этажах, в том числе и на более высоких этажах здания.

Рисунок 21 – Поверхностная коррозия болтов, гаек. Местная и сплошная коррозия соединительных элементов (накладок и фланцев) в стыке колонн на 8-м этаже

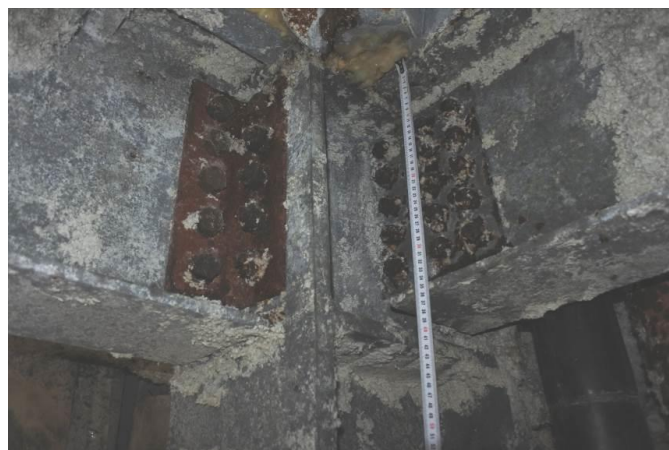
Рисунок 24 – Поверхностная коррозия болтов, гаек и соединительных элементов (уголков, накладок) в узлах опирания балок на колонну на 15-м этаже

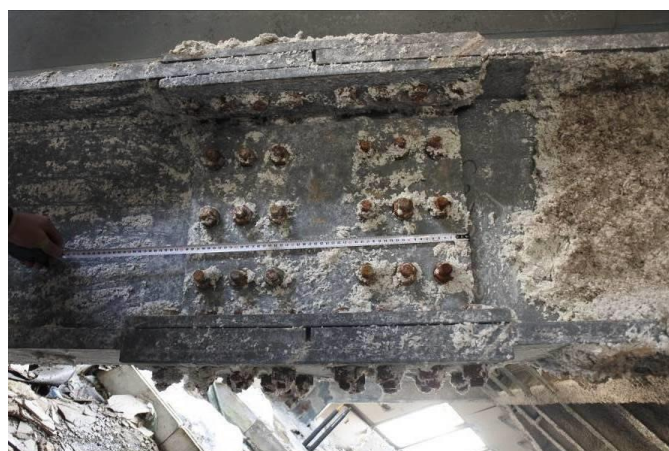
Рисунок 25 – Поверхностная коррозия болтов и гаек в стыках элементов на 19-м этаже

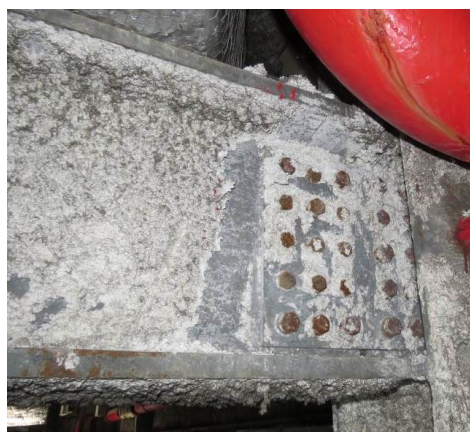
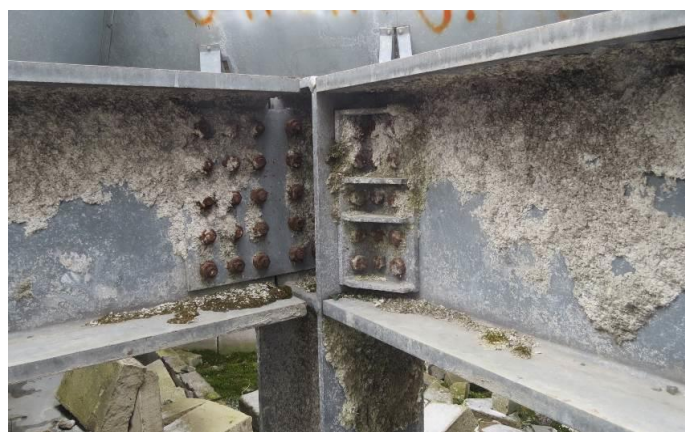
Рисунок 26 – Поверхностная коррозия болтов и гаек в узлах опирания балок на 21-м этаже

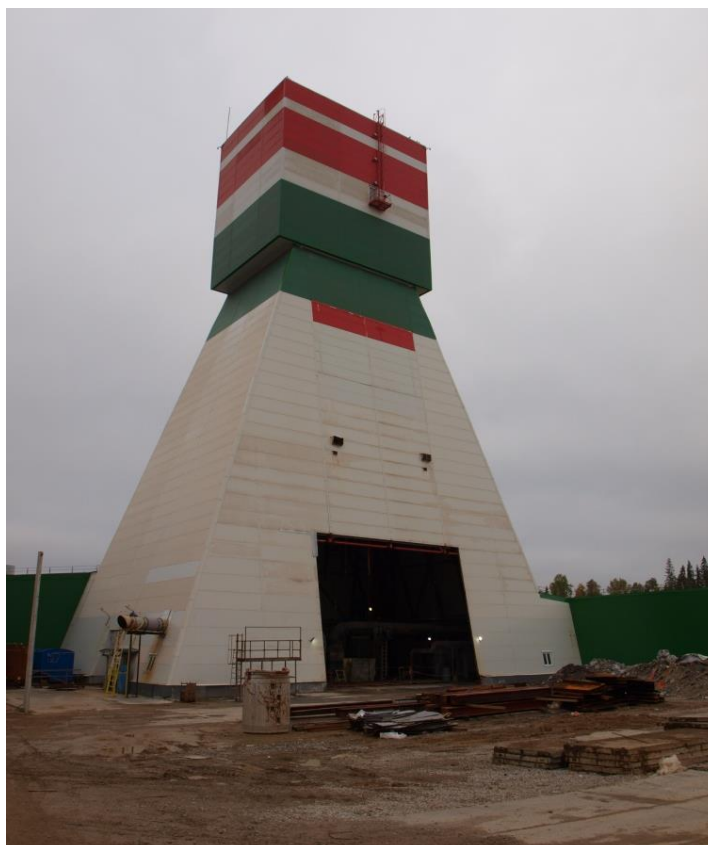
В сентябре 2017 года сотрудниками ЦНИИСК им. В.А. Кучеренко проводилось обследование конструкций копров **Усть-ййвинского рудника**, построенных в 2015 году (рис. 28).

Рисунок 28 – Общий вид копра БКПРУ-3 Усть-ййвинского рудника

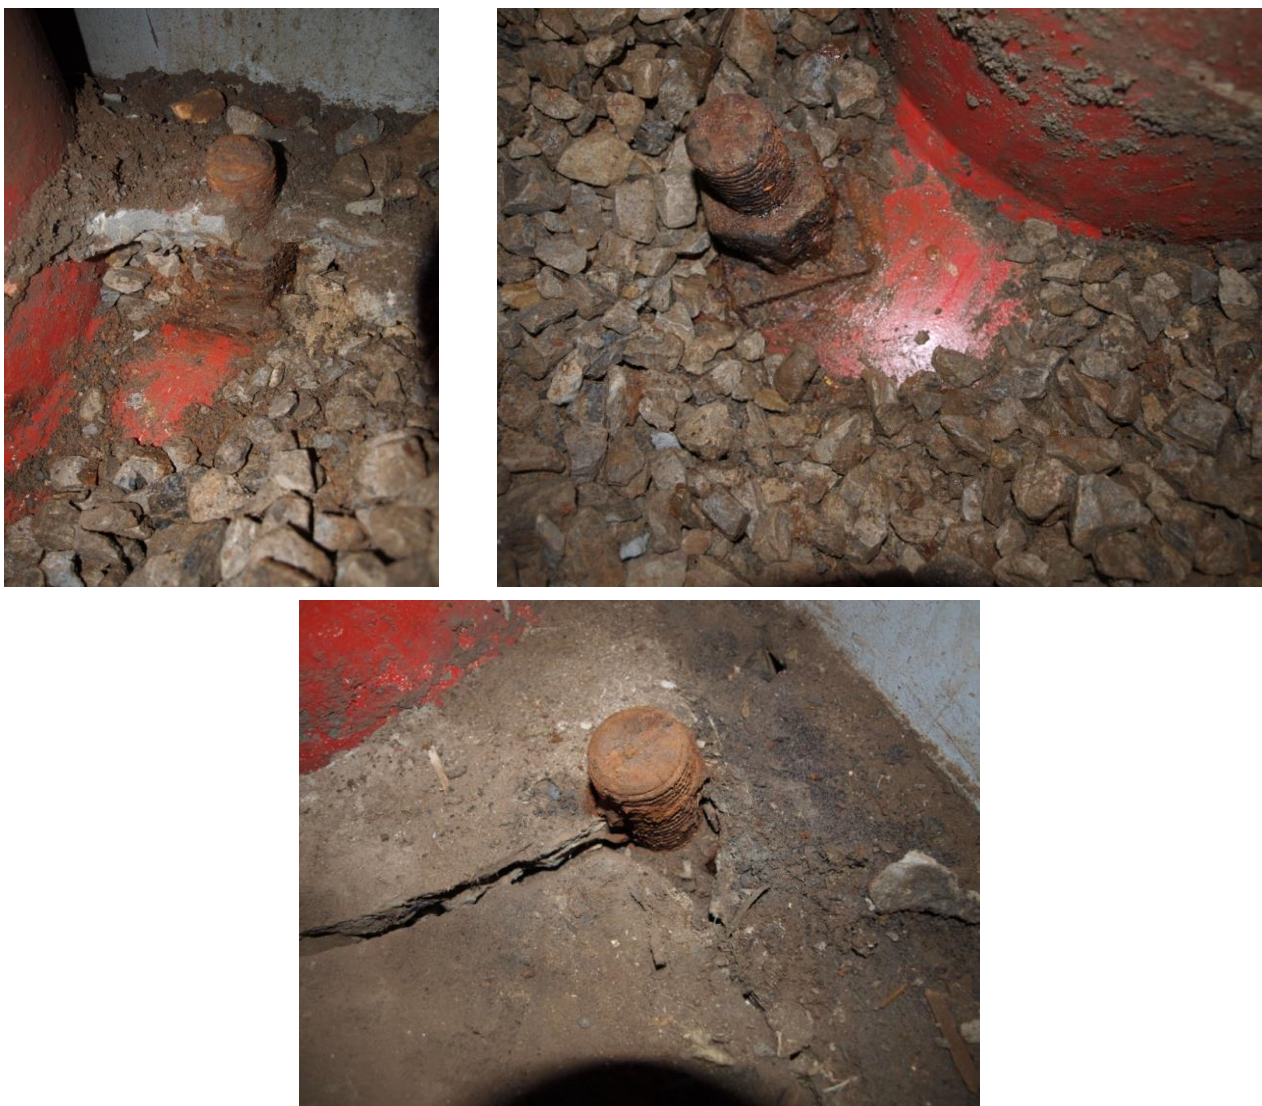
Рисунок 29 – Поверхностная коррозия болтов и гаек в узлах опорных узлов копров
