**ОБСЛЕДОВАНИЕ ЗДАНИЙ
И СООРУЖЕНИЙ:
ПРОБЛЕМЫ И ПУТИ
ИХ РЕШЕНИЯ**

**Материалы
X научно-практической конференции**

10-11 октября 2019 года

ПОСЛЕДСТВИЯ НЕОБОСНОВАННЫХ ОТСТУПЛЕНИЙ ОТ АПРОБИРОВАННЫХ ПРОЕКТНЫХ РЕШЕНИЙ

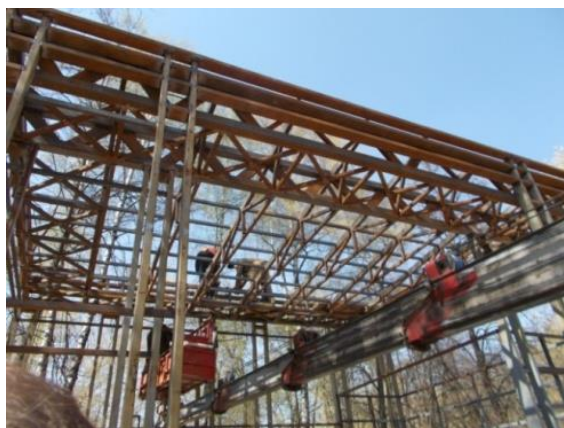
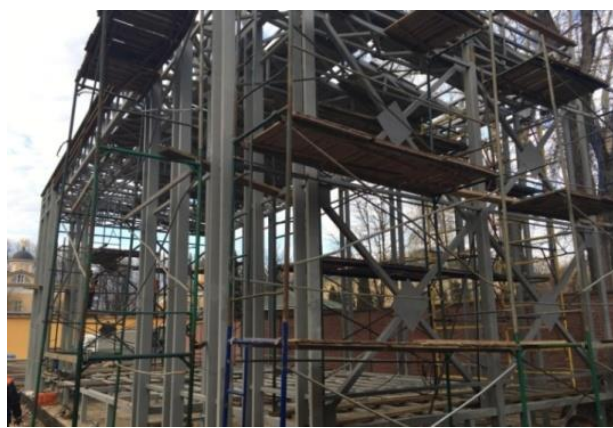
Рисунок 10 – Монтаж конструкций павильонов

Конструкции каркасов сцен с помещением для артистов – павильона № 5 и № 28 по генплану, в момент обследования (с 25 апреля по 17 мая 2019 г.) находились в процессе монтажа (рис. 10).

Каркас павильона согласно проекту, выполненному ООО «ПроектСтрой-Комплекс», состоит из стальных стоек сечением из гнутосварных прямоугольных профилей, а также прогонов, связей, стропильных треугольных ферм, продольных подстропильных ферм и балки (рис. 11) с элементами из гнутосварных квадратных и прямоугольных профилей.

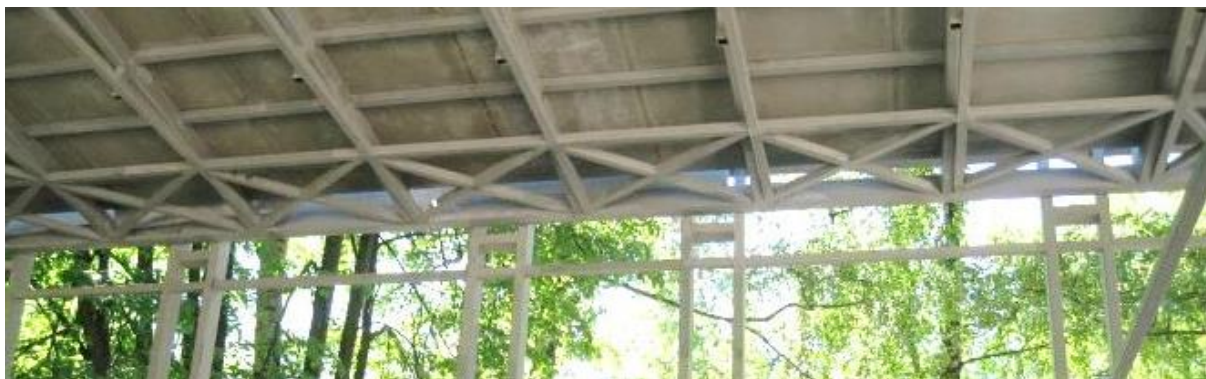
Рисунок 11 – Опираение стропильных ферм на подстропильную балку по ряду В павильона (видны крестовые продольные горизонтальные связи)

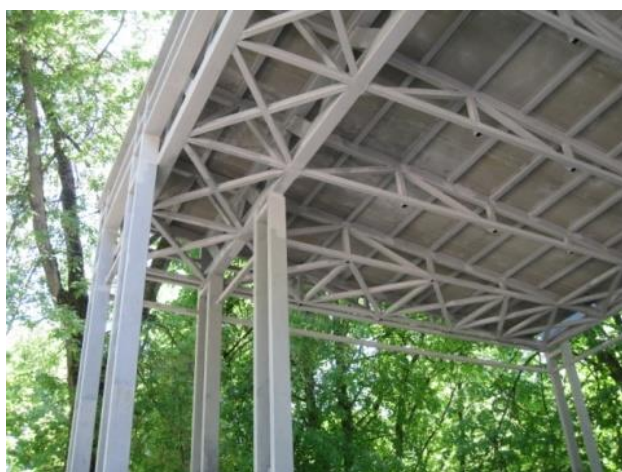
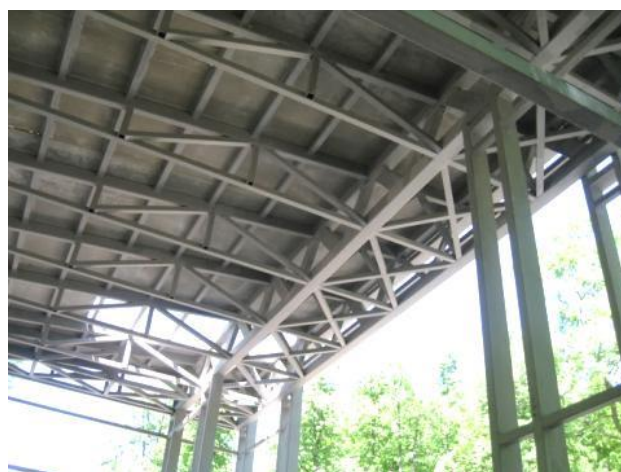
По данным Заказчика, до устройства подстропильных ферм по рядам А и Б и вертикальных связей по торцам павильона № 28, продольные подстропильные балки по этим рядам после монтажа стропильных ферм начали прогибаться, а после установки связевой решётки подстропильных конструкций (рис. 12) на прогнувшихся балках весь каркас стал смещаться в наружную сторону павильона.

Рисунок 12 – Опираение стропильных на подстропильные фермы по рядам А и Б

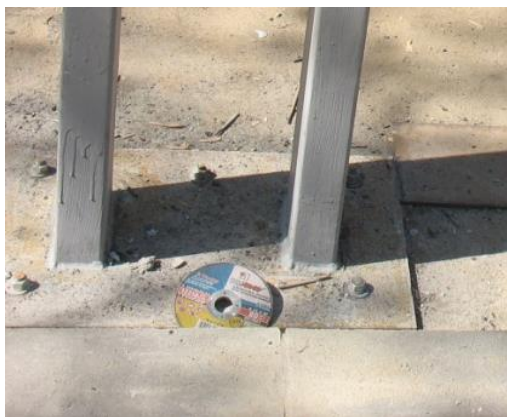
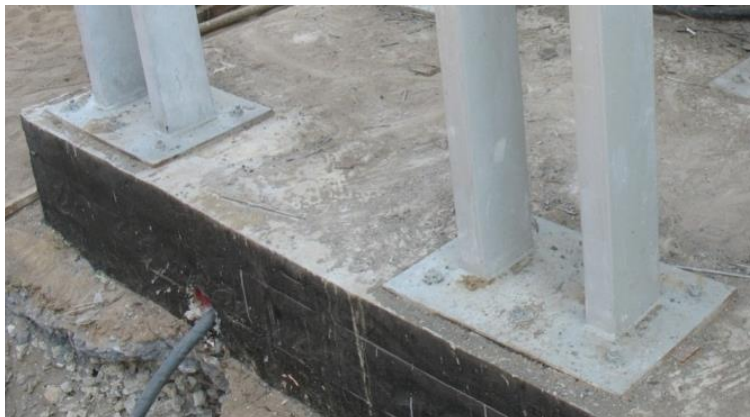
Рисунок 13 – Опорные узлы стоек каркаса павильона

1. Опорные узлы стоек каркаса павильона (рис. 13), закреплённые на листе толщиной 10 мм с помощью шести болтов без вертикальных траверс, не могут считаться жесткими (как считали проектировщики).

По результатам проведенных расчётов и обследования несущих стальных конструкций павильонов № 5 и № 28 их техническое состояние было оценено как **аварийное** (терминология СП-13-102-2003 и ГОСТ 53778-2010).

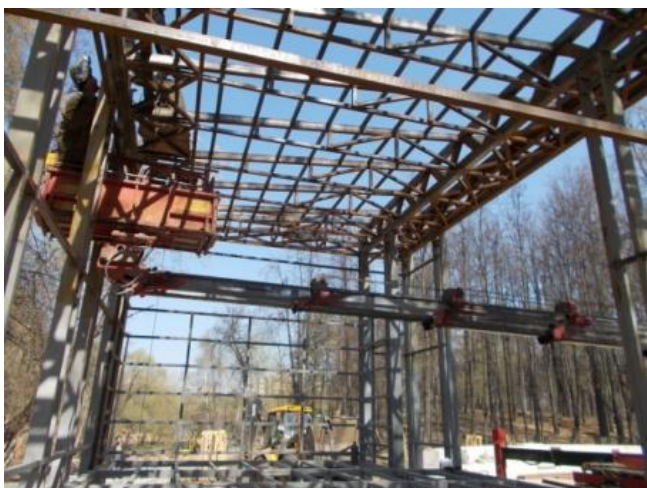
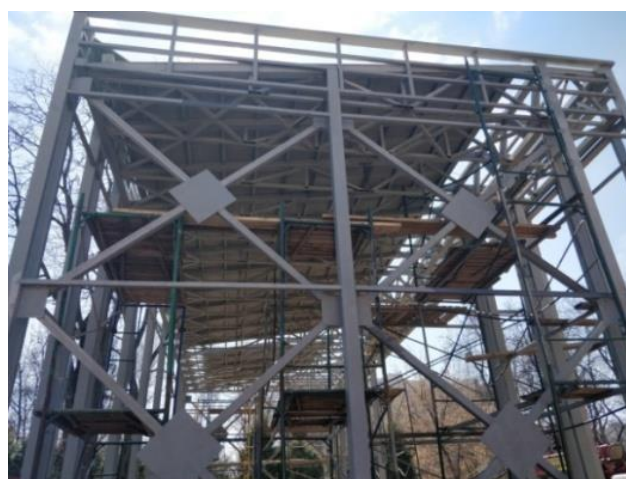
Рисунок 14 – Каркасы павильонов

2. Вдоль ряда В павильонов между стойками отсутствуют вертикальные крестовые связи (рис. 14), необходимые для создания устойчивости каркаса в целом в продольном направлении. По одному торцу павильона № 28 установлена только перекрёстная система.

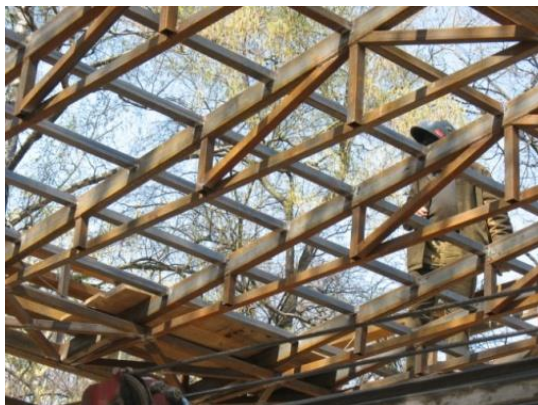
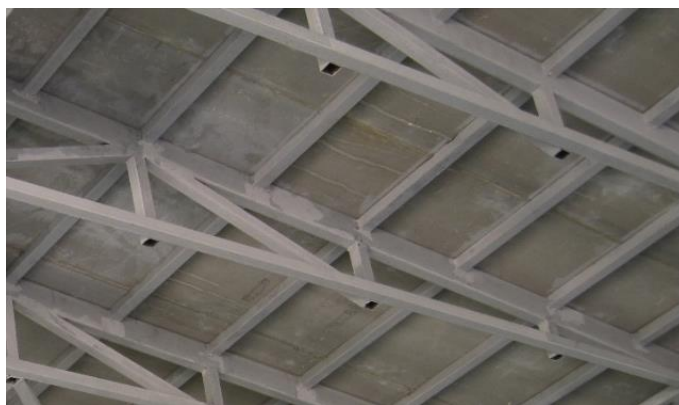
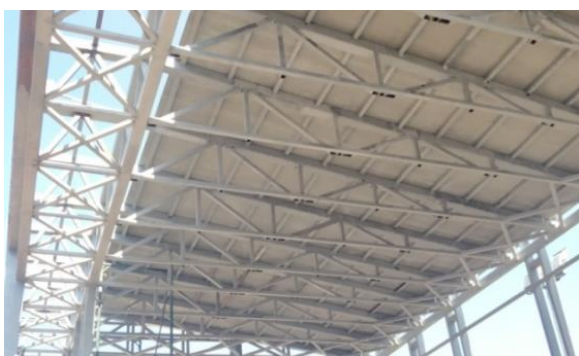
Рисунок 15 – Стропильные фермы покрытия павильонов

3. Самым оригинальным решением проектировщиков на этом объекте являются стропильные фермы из гнутосварных профилей, которые имеют нестандартное решение прикрепления решётки (рис. 15): с одной стороны – снаружи нижнего пояса и с другой стороны – не по центральной вертикальной оси верхнего пояса, что ведёт к их закручиванию. Растянутый раскос со стороны второй от ряда В панели фермы отсутствует. Нижний пояс в узле носовой части треугольного очертания фермы прикрепляется к верхнему поясу с одной стороны его сечения, что приводит к необходимости установки крестовых горизонтальных связей по покрытию вдоль ряда В к верхнему и нижнему поясам одновременно, а нижний пояс относительно верхнего уже смещен. Такую конструкцию по правилам строительной механики даже рассчитать не представляется возможным.

Для приведения каркасов павильонов № 5 и №28 в работоспособное состояние были предложены соответствующие меры, в том числе, демонтаж нижних поясов и решётки стропильных ферм и установку новых нижних поясов одинаковых по ширине сечений с верхними поясами строго по вертикальной оси сечения верхнего пояса, а решётку прикрепить с двух сторон симметрично.

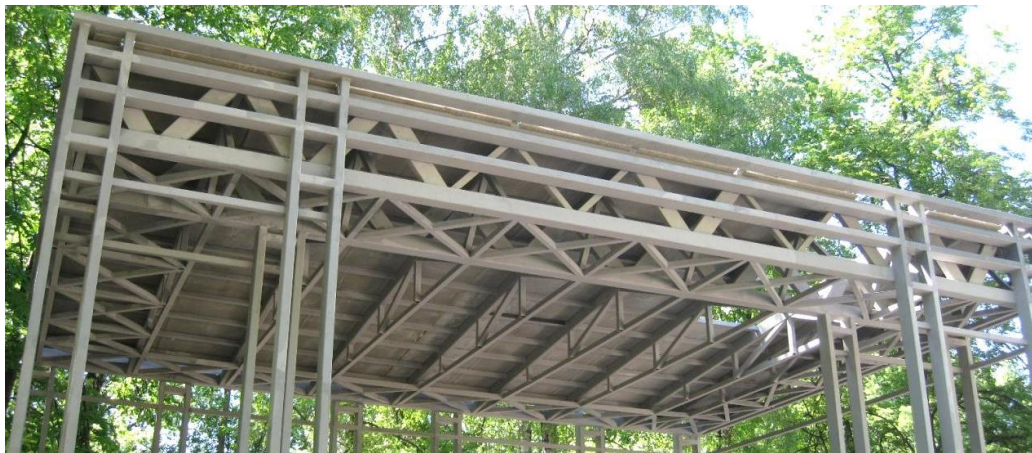
4. Выполненное по проекту опирание подстропильных ферм (по ряду А и Б) и продольной подстропильной балки (по ряду В) на стойки с одной стороны (рис. 16) путём непосредственной приварки конструкций не может быть достаточно надёжным.

Рисунок 16 – Крепление подстропильных ферм покрытия павильона № 5 на стойки по рядам А и Б

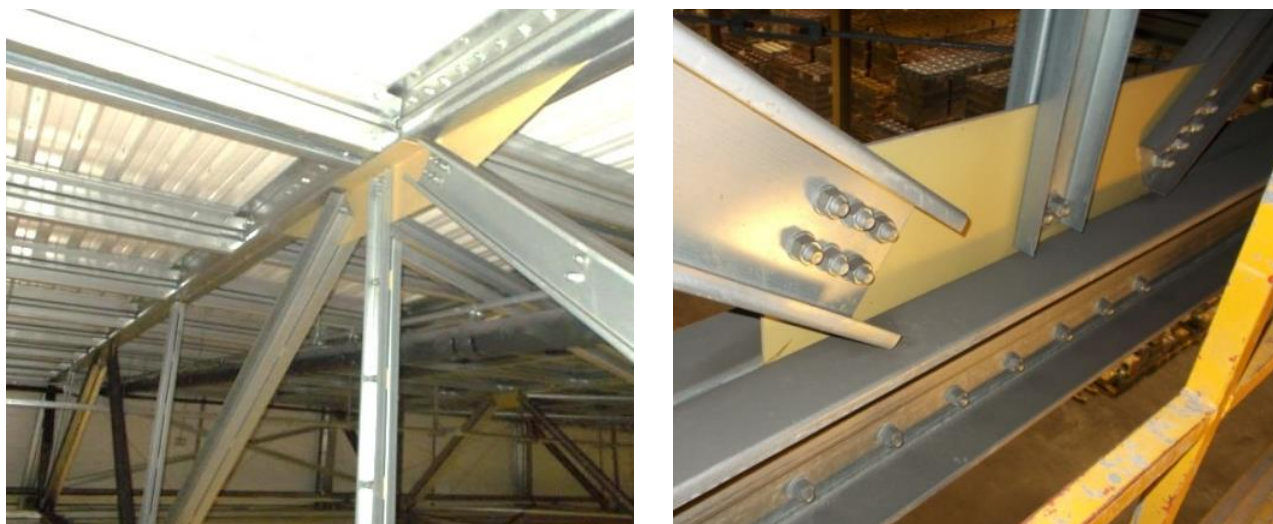
Рисунок 18 – Стропильные фермы покрытия здания склада

Стропильные фермы покрытия пролетом 24 м выполнены с параллельными поясами (с уклоном не более 1,5%) с треугольной решеткой и нисходящим опорным раскосом. Элементы ферм (рис. 18) изготовлены из спаренных оцинкованных холодногнутых профилей фирмы РУУККИ РОС (в поясах – с гофрированной стенкой), соединенных между собой и с фасонками на болтах.

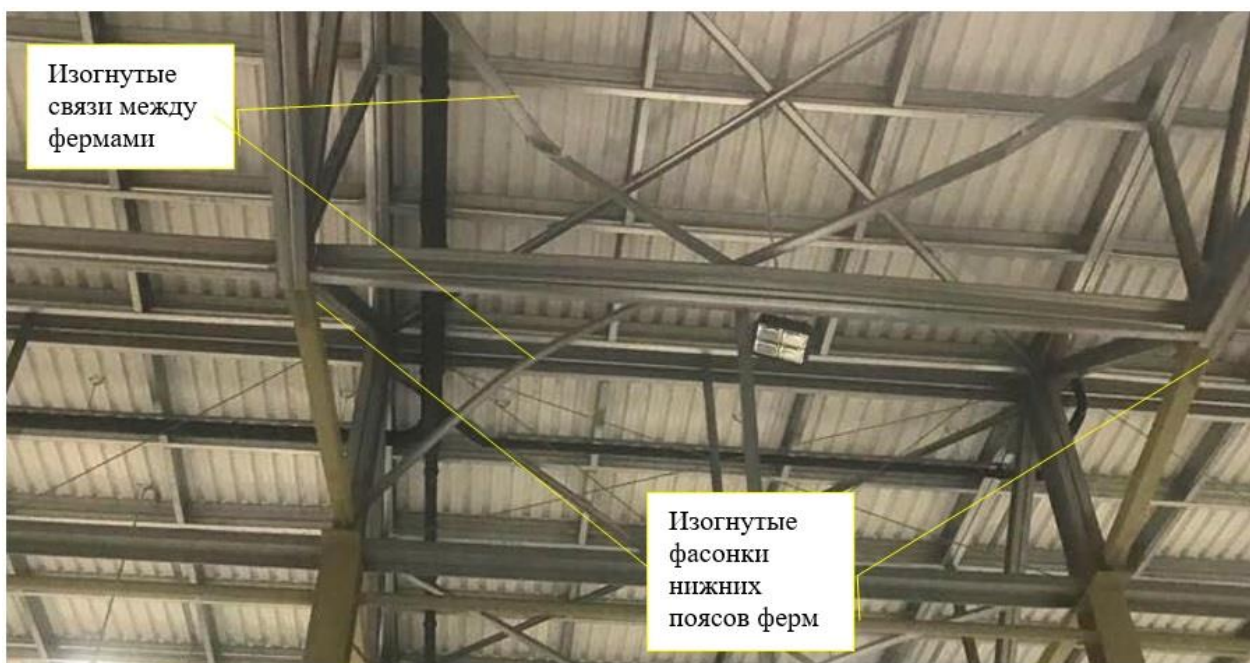
Рисунок 20 – Состояние конструкций покрытия после потери устойчивости фасонки нижних поясов ферм

Гнутые соединительные элементы, прикрепляющие распорки к нижним поясам ферм, размокнулись; фасонки изогнулись; горизонтальные связи по нижним поясам ферм в связевых блоках потеряли устойчивость; распорки по нижним поясам ферм в торцевых фермах сдвинули ограждающие панели (рис. 20).

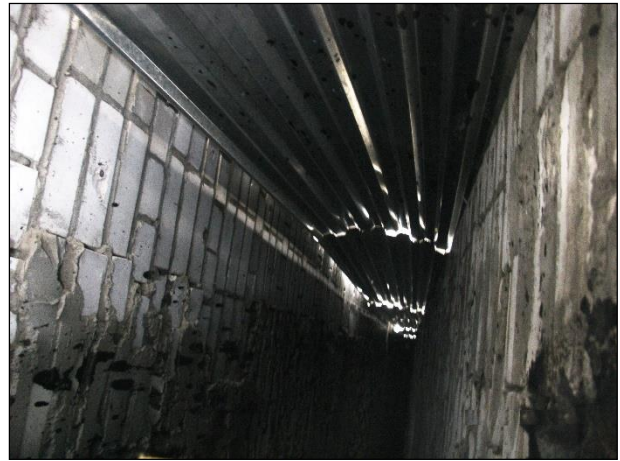
Рисунок 4 - Раскрытие деформационного шва между секциями №1 (стена справа) и №2 (стена слева). Вид с крыши дома

При обследовании фундаментной плиты на участке под деформационным швом, отделяющим секцию №1 от секции №2, был обнаружен разлом, в результате которого фундаментная плита под секцией №2 в месте разлома просела относительно фундаментной плиты секции №1 на 300 мм (рис. 5, 6).

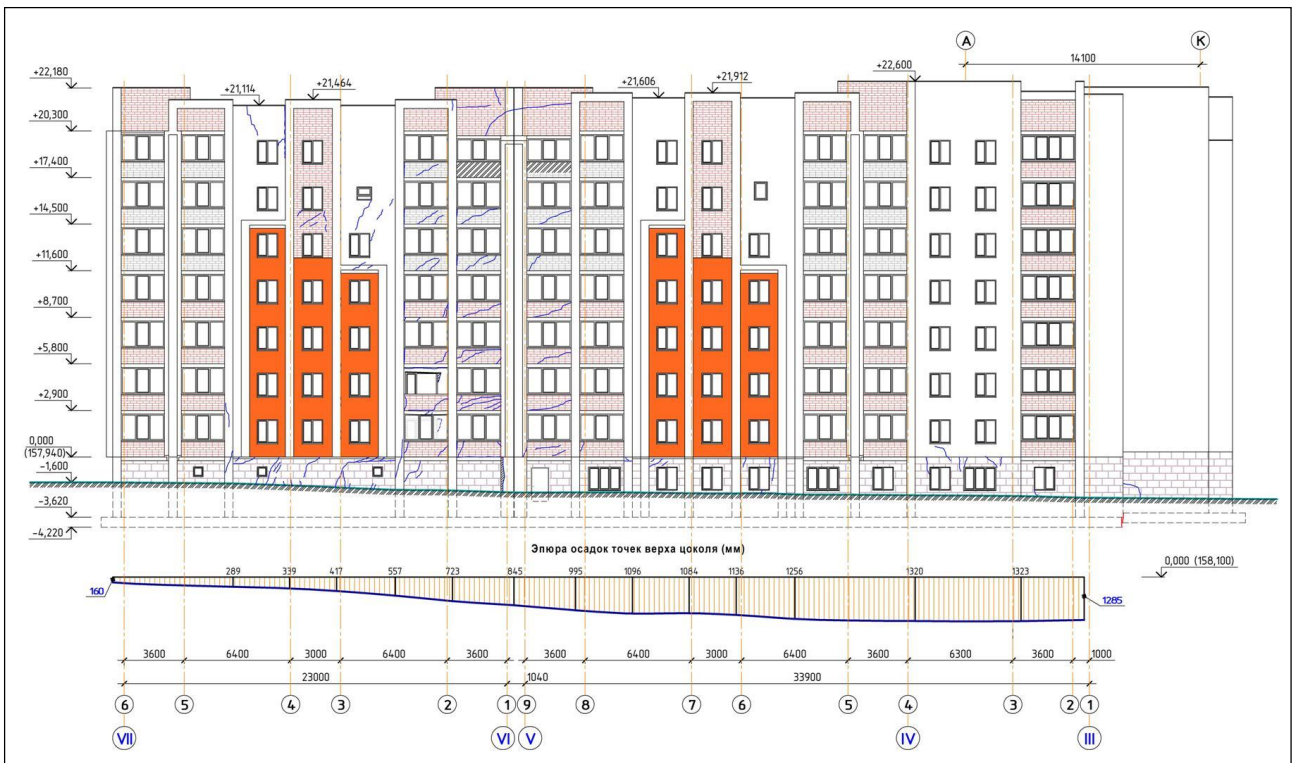
Рисунок 10 - Картограмма расположения трещин в наружных стенах секций №3 и №2 (вид со стороны оврага)

7. Траектории развития наклонных трещин в наружных продольных стенах секций №2 и №3 соответствуют характеру развития осадки здания (рис. 10). Вместе с тем, траектории развития наклонных трещин наружных продольных стенах дворового фасада не совпадают с характером развития осадки (рис. 11). Столь существенная разница в характере деформирования стен объясняется тем, что здание испытывает сложные деформации закручивания.

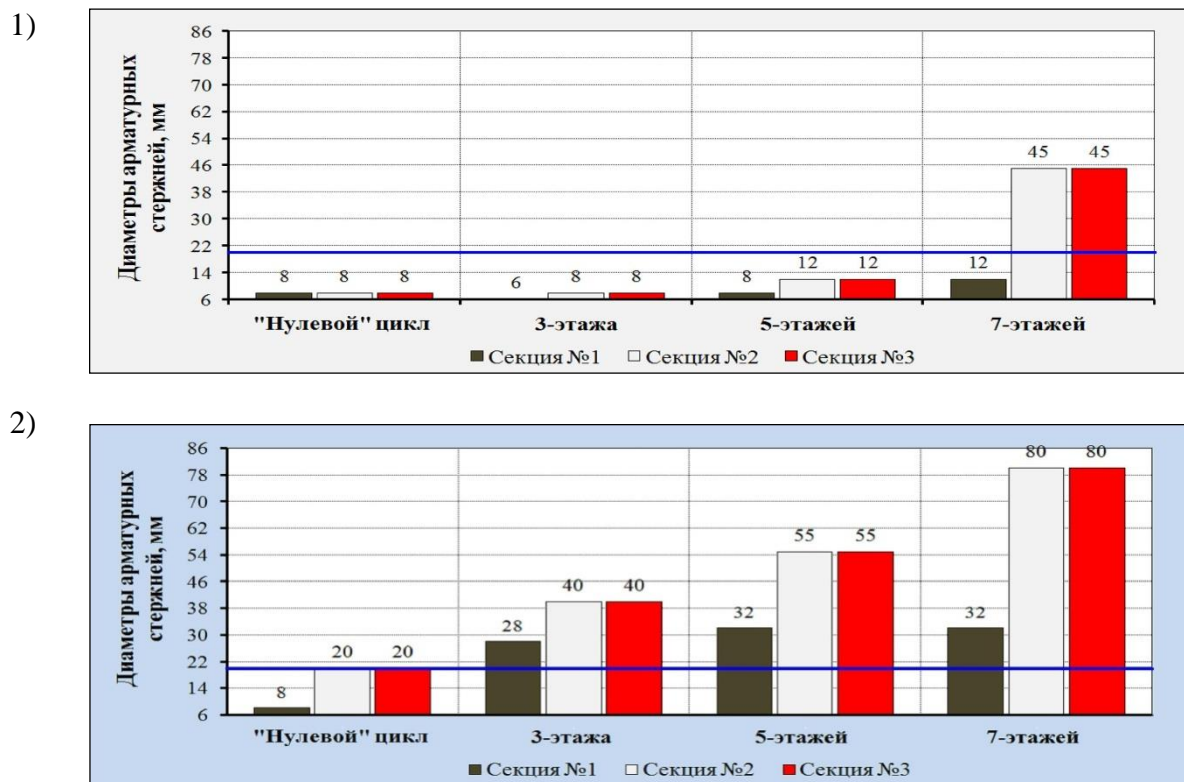
Рисунок 15 – Диаграммы результатов расчётов армирования плиты на участках концентрации напряжений: а) верхнее армирование; б) нижнее армирование

2. Требуемое по расчёту количество рабочей арматуры на участках фундаментной плиты, расположенных под деформационными швами, превысило фактическое армирование (рис. 15). Эти результаты явились основанием для вывода о том, что разрушение плиты на участках под температурными деформационными швами произошло на стадии возведения первых 3-ёх этажей.

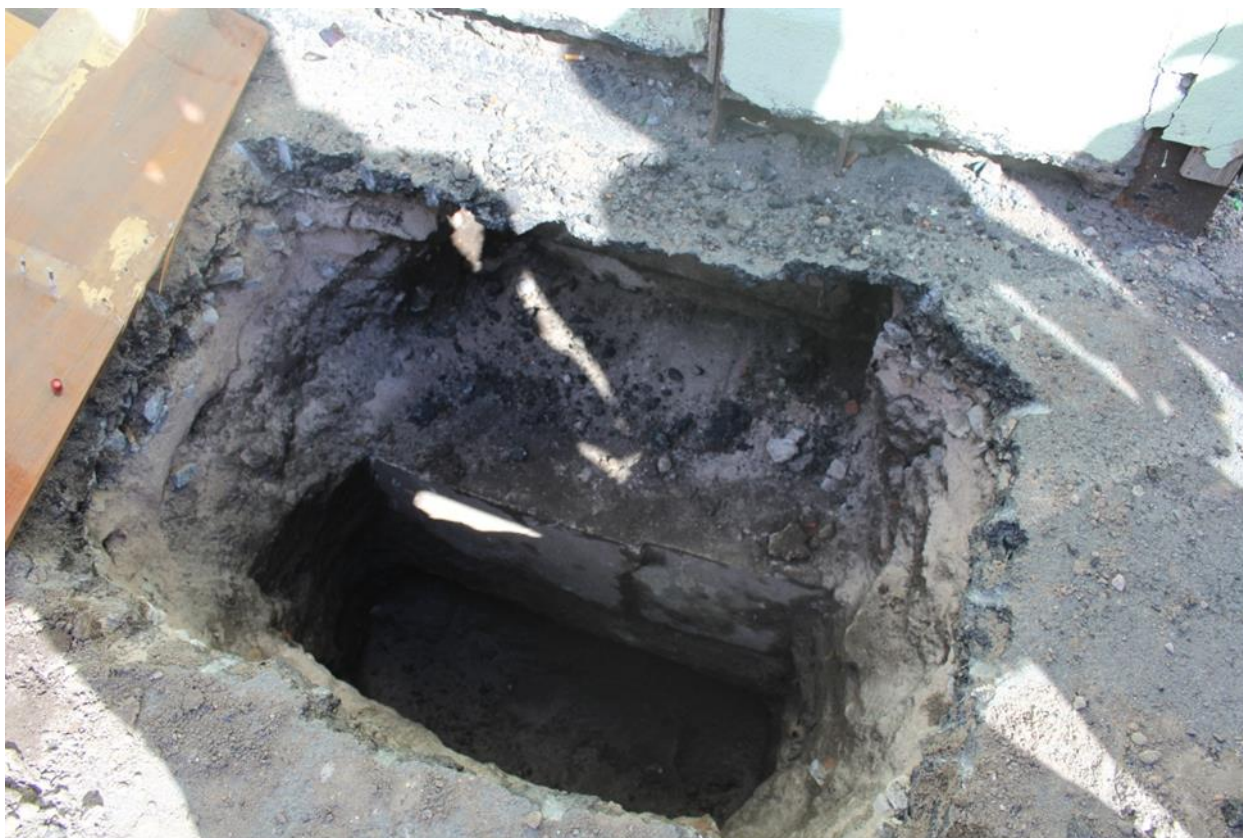
Рисунок 4 –Фундамент под наружной несущей стеной

Состояние фундаментов после визуального освидетельствования было признано *работоспособным*.

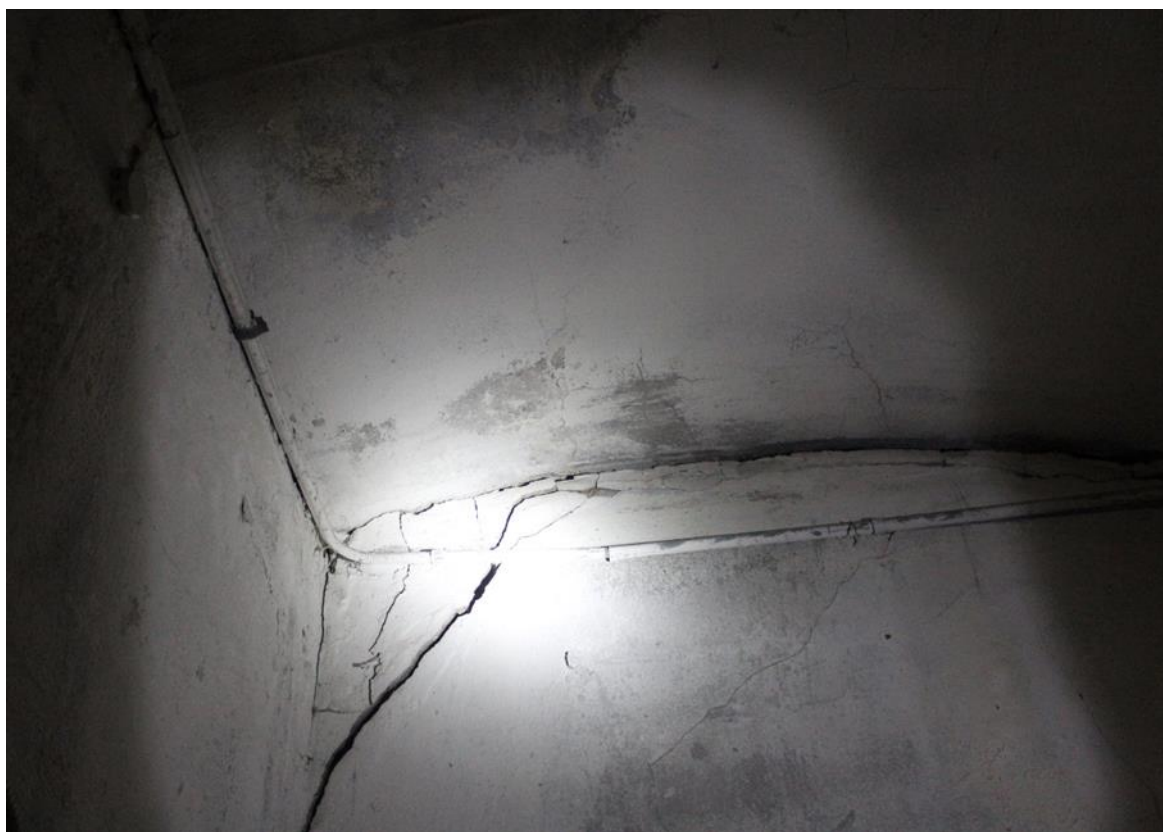
Рисунок 5 – Трещина по плите перекрытия, переходящая в наклонную трещину по стене шириной раскрытия 0,3 мм

- горизонтальные трещины шириной раскрытия 0,2-1 мм;
- отшелушивание отделочного слоя стен;
- следы намокания плит перекрытия и балок;
- вертикальные трещины шириной раскрытия 0,5-2,0 мм;
- сетки волосяных трещин;
- наклонные трещины шириной раскрытия 0,5-1,0 мм;
- горизонтальная трещина по колонне шириной раскрытия 0,5 мм;
- трещина по арке шириной раскрытия 0,2 мм;
- трещина по стыку плиты перекрытия и стены шириной раскрытия 0,2-0,3 мм (рис. 5).

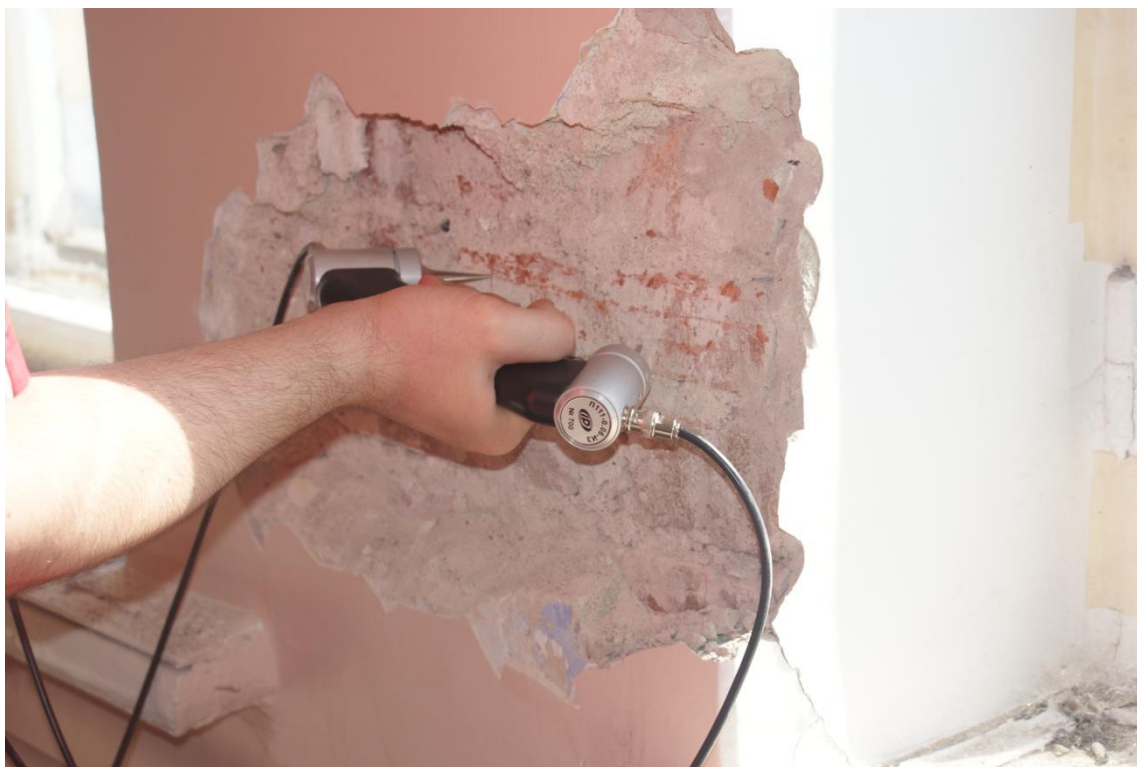
Рисунок 6 – Инструментальное измерение кирпичной кладки на прочность

Оценка прочности проводилась прибором «Пульсар-2.1» («Научно-производственное предприятие «Интерприбор», г.Челябинск) в соответствии с СП 13-102-2003 [1]. Прибор предназначен для оценки свойств и дефектоскопии твердых материалов по времени и скорости распространения, и форме принимаемых ультразвуковых (УЗ) импульсов при поверхностном и сквозном прозвучивании. Область применения прибора – определение прочности, плотности и модуля упругости строительных материалов, а также звуковой индекс абразивов.

По результатам измерений в 48 точках после статистической обработки результатов измерений с учетом коэффициента корреляции получено, что марка кирпича – М200, марка раствора – М100 (рис. 6) [4].

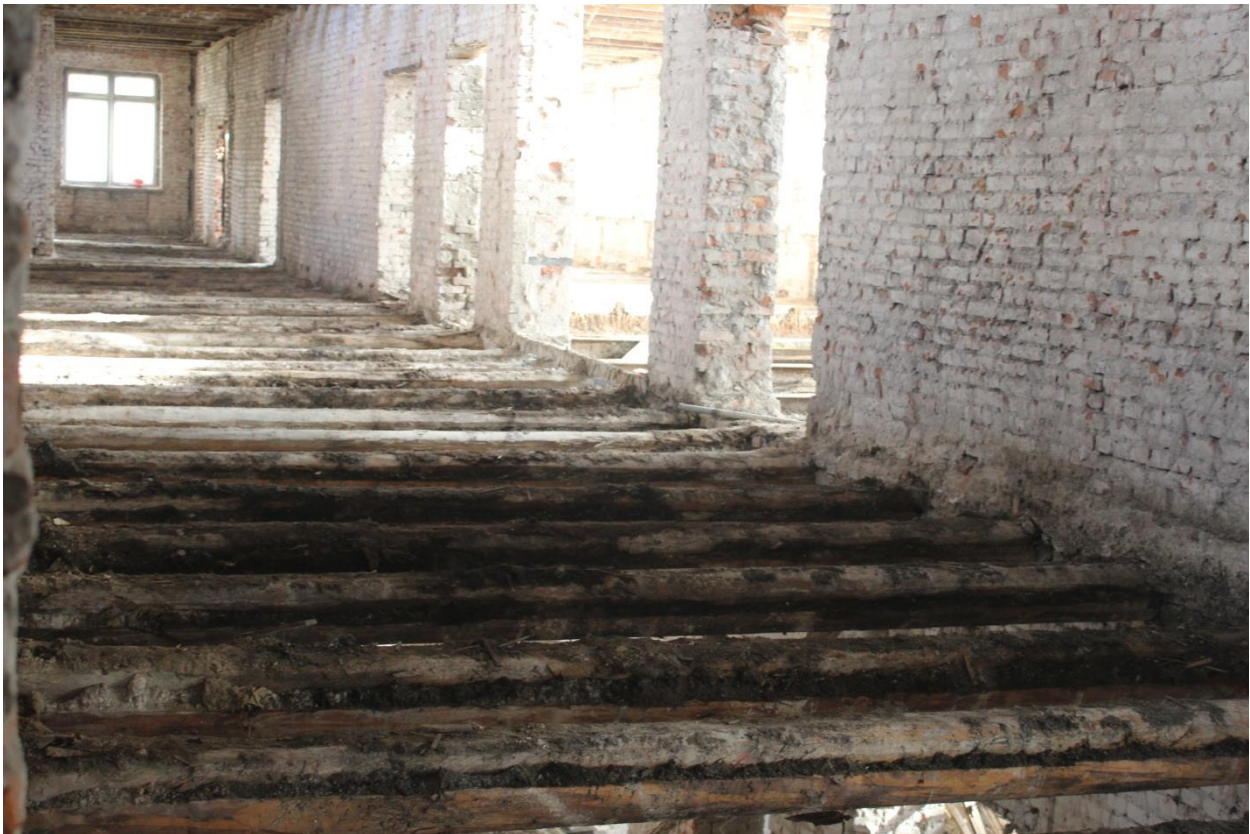
Рисунок 7 – Следы замачивания и следы биологического поражения на балках перекрытия

На всех этажах выявлены многочисленные следы замачивания балок перекрытия и следы биологических повреждений (рис. 7).

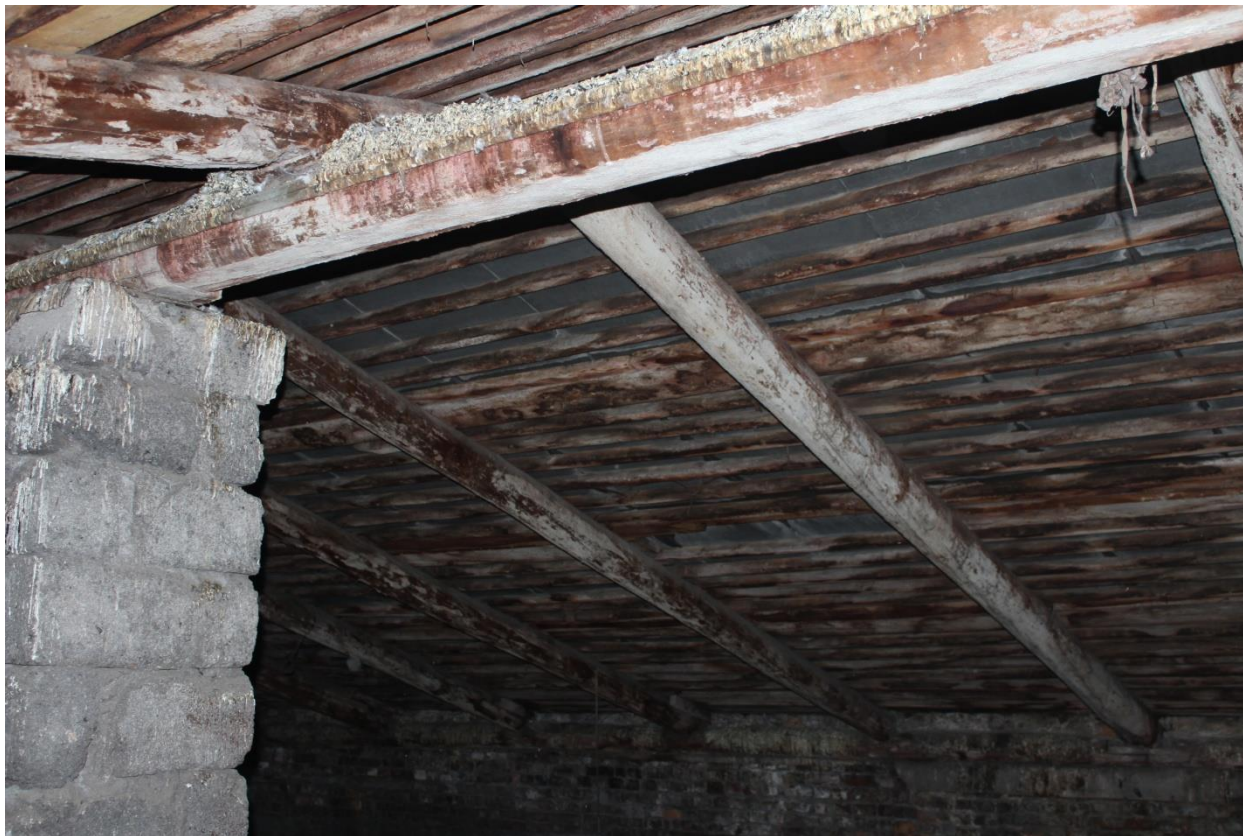
Рисунок 8 – Следы намокания кирпичной кладки и мауэрлата, гниение стропильных ног и обрешетки

Кровля здания – стальная, крыша – двухскатная вальмовая с деревянной стропильной системой. Глубокая коррозия стальных оцинкованных листов до 90% площади кровли.

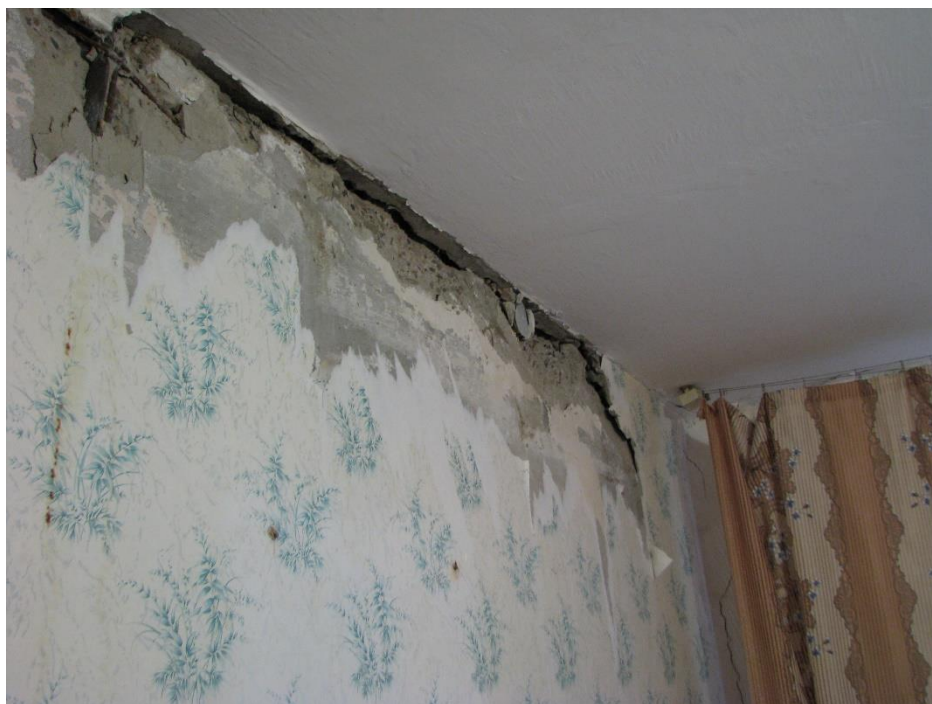
Рисунок1 - Вид повреждений и деформаций платформенного стыка панели перекрытия и стеновой панели

В зданиях, воспринимающих усилия растяжения, имеет место расстройство узлов сопряжения конструктивных элементов: прошли горизонтальные смещения плит перекрытия относительно стеновых панелей в платформенных стыках, уменьшилась площадь опоры плит на стеновые панели, образовались сколы бетона стеновых панелей в платформенных стыках (рис. 1).

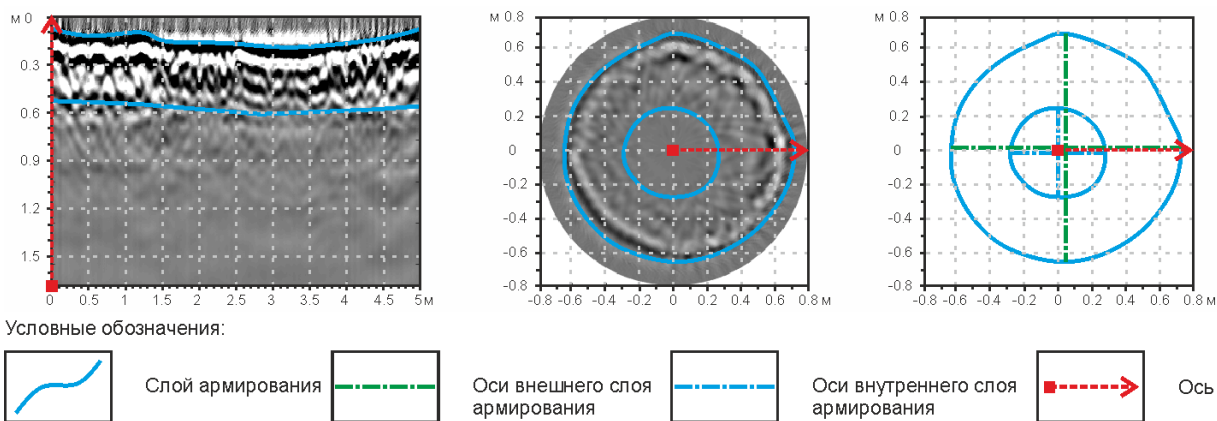
Рисунок 3 — Пример выявления нарушения соосности внутреннего и внешнего слоёв армирования и изменения мощности защитного слоя по данным георадиолокации

Также по результатам георадиолокационных работ было выявлено нарушение соосности внутреннего и внешнего слоев армирования круглых колонн (рис. 3).

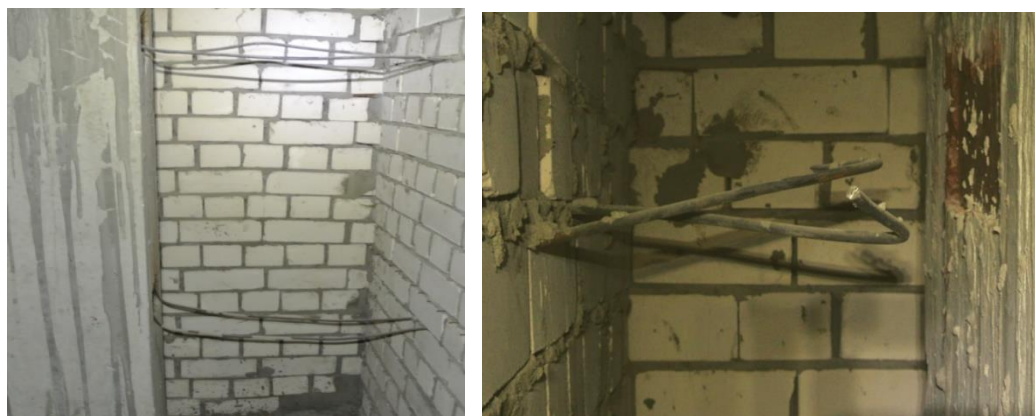
Соединение стены к железобетонному каркасу выполнено в виде приварки к закладному изделию в колонне двух стержней диаметром от 8 до 12 мм. При таком решении о передаче ветровой нагрузки на каркас не может быть и речи. И даже такие неоднозначные узлы соединения выполнены некачественно. Имеются узлы крепления, где приварен лишь один стержень, есть узлы, где крепление отсутствует совсем (рис. 1). Сварные швы выполнены с дефектами, прожогами, трещинами и непроварами. При минимальном физическом воздействии на элементы крепления стало понятно, что в стене они также практически не закреплены.

Рисунок 1- Узел крепления наружной стены к каркасу

Для определения вида и качества крепления наружных стен к колоннам на жилых этажах секций здания было принято решение вскрыть, там, где это было возможно, места крепления. В местах, где вскрытие перегородок осуществить было невозможно, качество крепления определяли зондовым методом.

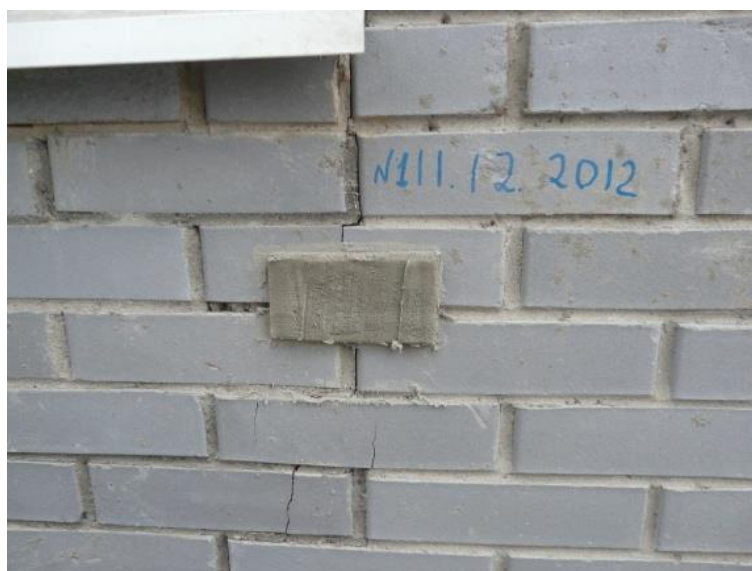
Наиболее часто при наблюдении за трещинами используются маяки однократного и постоянного использования [4]. К первым относят гипсовые, цементные (рис. 1), и т.д., ко вторым – пластинчатые (рис. 2), точечные, маяки часового типа и т.д.

Рисунок 1 – Маяк цементный на трещине

Маяки устанавливают непосредственно на трещину: один в месте наибольшего раскрытия, два других – у концов трещины. По маяку однократного использования возможно зафиксировать только факт раскрытия трещины. Количественно оценить величину раскрытия трещины становится возможным по маякам постоянного использования. Преимуществами методов мониторинга трещин по маякам являются простота использования, не требующая сложных дополнительных навыков пользования изделиями, а также доступность по цене. К недостаткам можно отнести невысокую точность – около 0,5 мм; а также способы установки маяков: от бурения отверстий или нанесения цементного или гипсового состава может пострадать внешний вид наблюдаемого объекта. Это недопустимо, например, при наблюдении за объектами культурного насле-

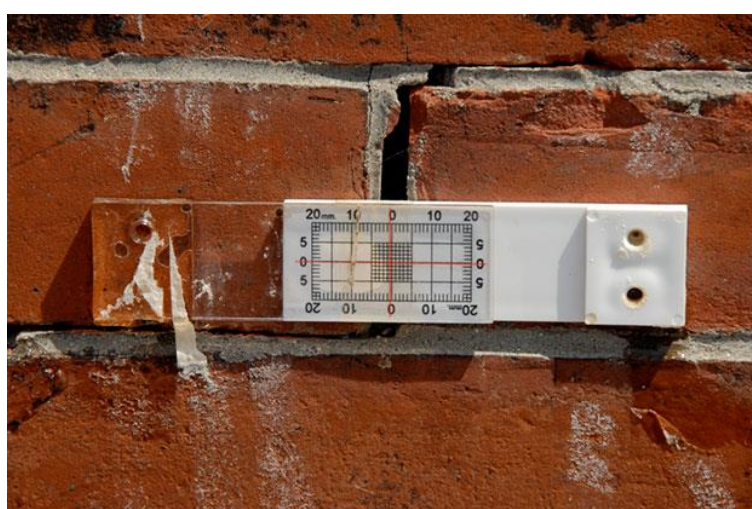
Рисунок 2 – Пластинчатый маяк на трещине

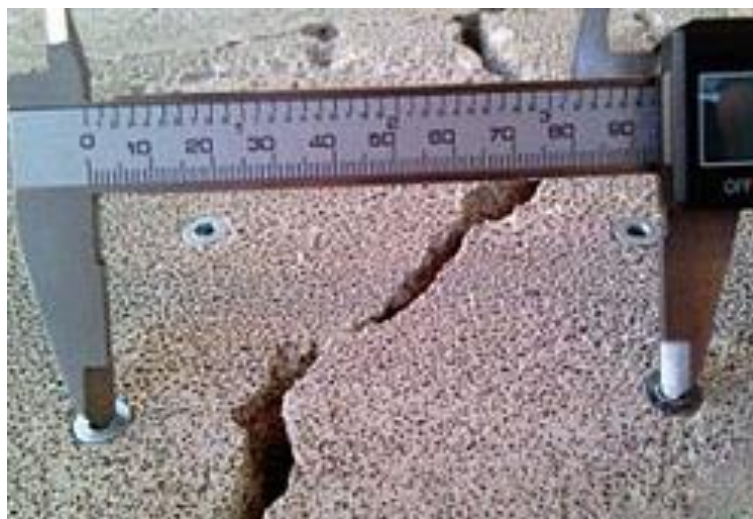
Другим способом наблюдений за раскрытием трещин являются линейные измерения рулетками, линейками, штангенциркулями, индикаторами часового типа, микроскопами и другими специальными средствами измерений утвержденного типа. Принцип изменения состоит в том, что по обеим сторонам трещины проводят насечки или закрепляется пара марок (ими могут быть дюбели, анкеры, саморезы и т.п.) и измеряется расстояние между ними. Одним из наиболее распространенных способов является измерение ширины раскрытия трещины при помощи штангенциркуля (рис. 4). Преимуществом такого измерения является высокая точность измерений, простота использования, недорогое оборудование. Недостатком является отсутствие во многих случаях возможности вести наблюдения дистанционно.

Рисунок 4 – Измерение ширины раскрытия трещины штангенциркулем

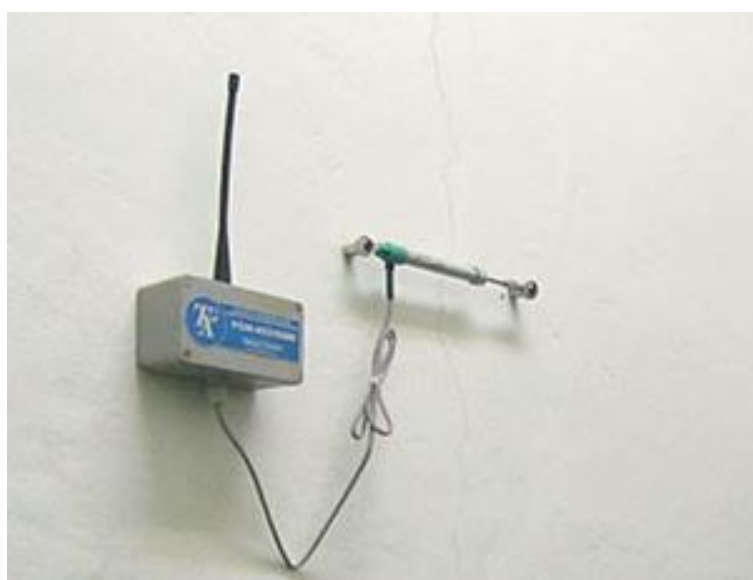
Измерение величины раскрытия трещины возможно выполнить при помощи электронных трещиномеров (рис. 5) и проволочных тензометров. Эти приборы состоят из корпуса, внутри которого встроены датчик смещения и подвижный стержень, соединенный с преобразователем движений в электрический сигнал. Края датчика закрепляются с обеих сторон трещины. Проволочные тензометры работают по такому же принципу, но стержень в них заменён катушкой с проволокой. Некоторые модели такого оборудования способны обрабатывать полученные данные в режиме реального времени, визуализировать на дисплее деформации объектов.

Рисунок 5 – Электронный трещиномер на трещине

Точность наблюдений данным способом может составлять 0,01-0,05 мм. Однако к недостаткам можно отнести высокую стоимость оборудования и уязвимость от механических воздействий, доступа третьих лиц.

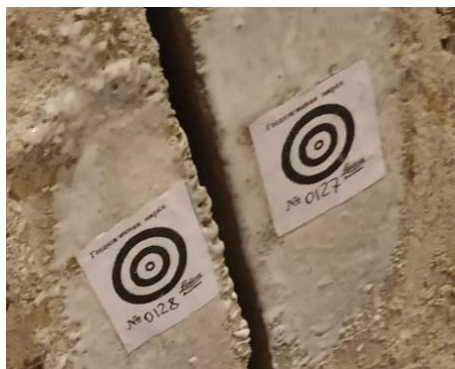
Измерение раскрытия трещин также возможно выполнить геодезическими способами. Определение ширины раскрытия трещины можно вычислить по определяемым электронным тахеометром координатам деформационных парных марок, закрепленных по разные стороны от наблюдаемой трещины (рис. 6).

Рисунок 6 – Пара марок, закрепленных на трещине

Координаты точек марок определяются полярной, прямой угловой засечкой или другими методами определения координат. Точность наблюдения зависит от точности измерения горизонтальных, вертикальных углов и расстояний тахеометром и точности выбранного способа определения координат. Чаще всего в практике используется способ пространственной полярной засечки. Координаты X, Y, H наблюдаемой точки в данном методе получают по формулам:

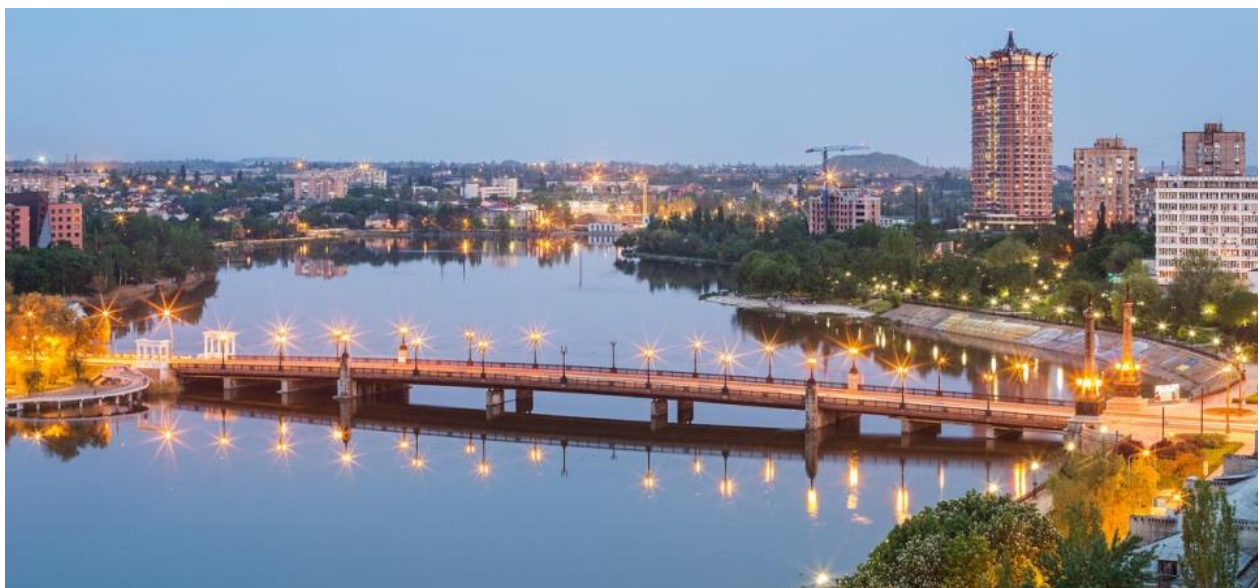
Рисунок 1 - Общий вид моста через р. Кальмиус по проспекту Ильича в г. Донецке

Объектом исследований является городской мост через реку Кальмиус по проспекту Ильича в г. Донецке (рис. 1). В период 2017 – 2019 г. проводилось обследование и техническое освидетельствование пролетного строения и надводной части опор моста, в результате чего были обнаружены значительные дефекты и повреждения, которые образовались в течение 68 лет его эксплуатации.

- металлические конструкции пролетного строения находятся в непригодном к нормальной эксплуатации состоянии (3-я категория) вследствие чрезмерного коррозионного износа.

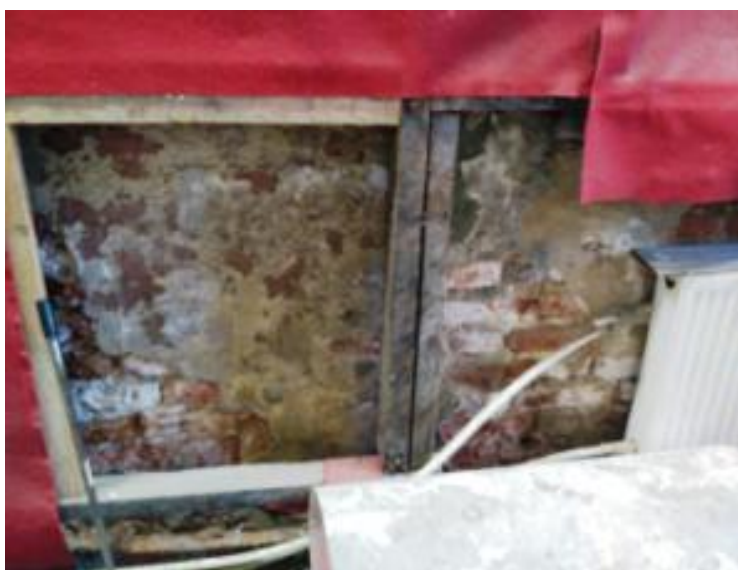
В помещениях восточной части куртины, эксплуатируемой службами музея, на стенах некоторых помещений и в коридоре отмечены биодеструкторы (рис. 1), в основном, у окон, то есть, со стороны наружных стен здания.

Рисунок 1 - Поражение плесневыми грибами, высолы на нижней неотделанной части стены под окном в одном из казематов эксплуатируемой части куртины

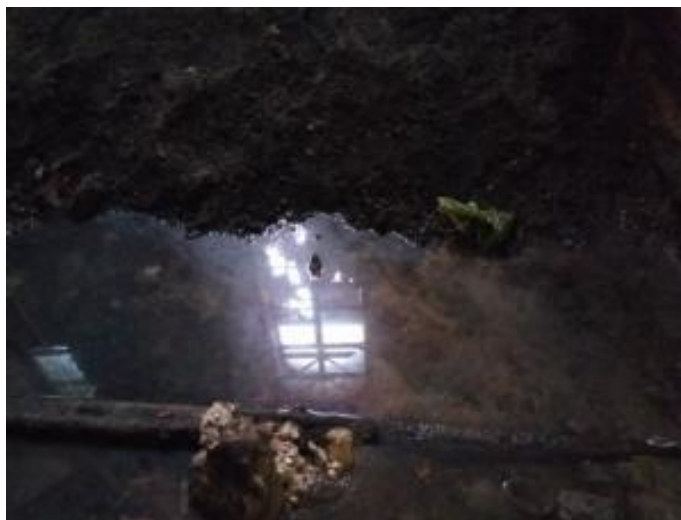
На момент обследования на полу трех казематов стояла вода. Возможно, уровень пола здесь ниже, чем в других помещениях (рис. 5).

Рисунок 5 - Вода, скопившаяся на полу одного из западных казематов

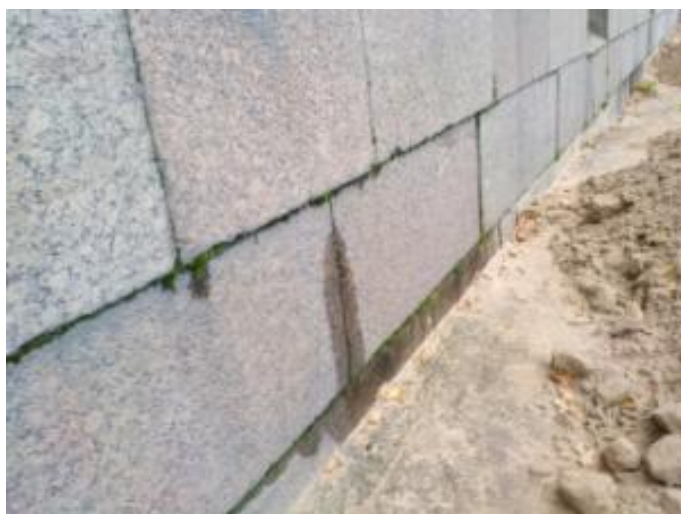
Что касается фасадов, то на нижней их части, на цокольных камнях наблюдалось развитие биопленки, наиболее сильно развитой со стороны Невы, где облицовка выполнена гранитными плитами. Организмы биопленки более развиты на откосах окон, слабее - на стенах, между плит (рис. 6).

Рисунок 6 - Наружная сторона куртины, обращенная к Неве. Биодеструкторы, в основном, сконцентрированы между плитами

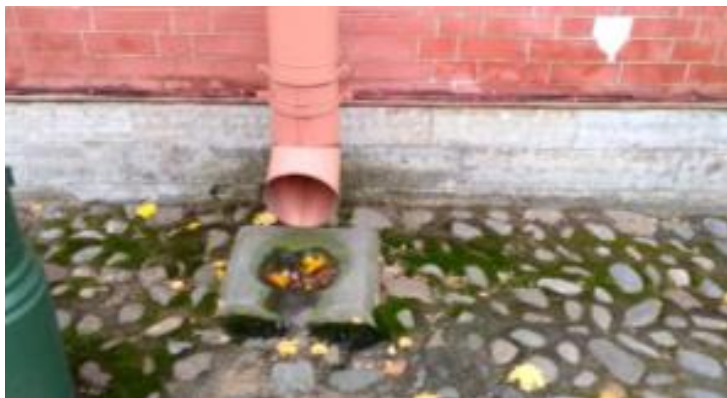
Основным видом биодеструкции с обеих сторон крепости оказались водоросли и лишайники, иногда встречались травы. Со стороны двора биодеструкторы были локализованы на участках цоколя, а также на отмостке, где происходит периодическое переувлажнение. Отмостка имела разный уровень, поэтому в некоторых пониженных местах скапливалась вода и образовывался мох (рис. 7).

Рисунок 7 - Внутренняя часть куртины. Поражение био пленкой цоколя, мох и водоросли на отмостке
