Лабораторная работа №4

«Установление причин возникновения неисправностей двигателя ТС»

Осмотр и исследование деталей двигателя Д-245.9Е2 транспортного средства КАВЗ 324410 (VIN) X1E32441060000513 2006 г. выпуска, проводился 08 апреля 2015 года в помещении ООО «АВТОКОМ» (г. Омск) в дневное время, при смешанном освещении.

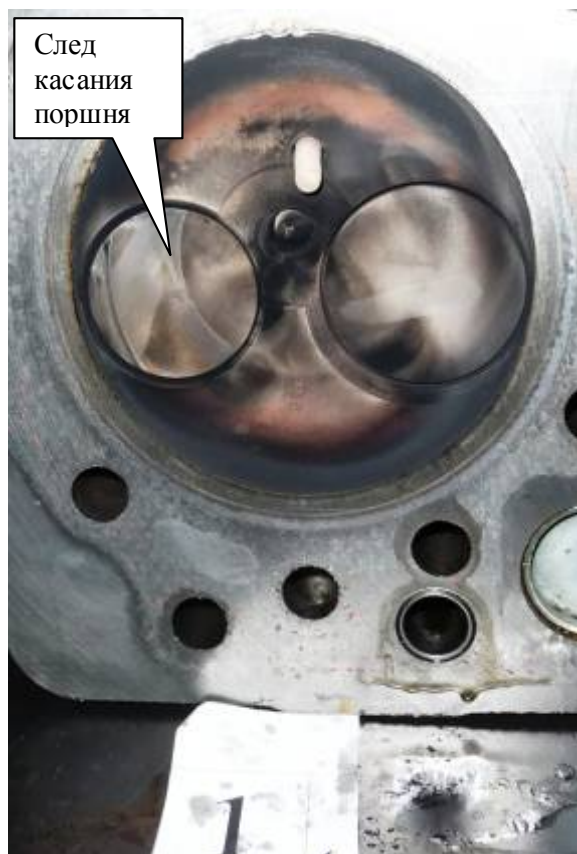
ж) Тарелки выпускных клапанов 1, 2, 4 цилиндров, тарелка впускного клапана 3 – го цилиндра имеют следы от соприкосновения с поршнями (Фото 22-25). Привалочная плоскость ГБЦ напротив третьего цилиндра имеет следы от касания поршня (Фото24).

Фото 22. Привалочная плоскость ГБЦ со стороны первого цилиндра

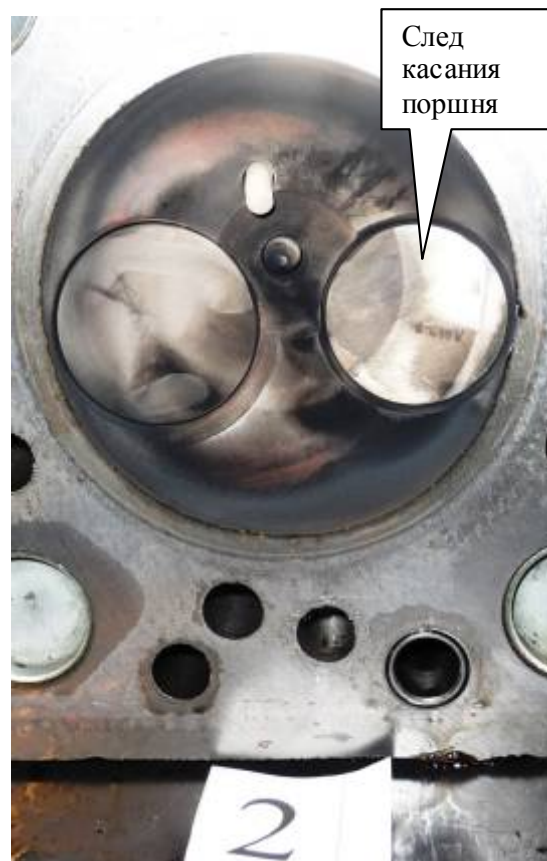
Фото 23. Привалочная плоскость ГБЦ со стороны второго цилиндра

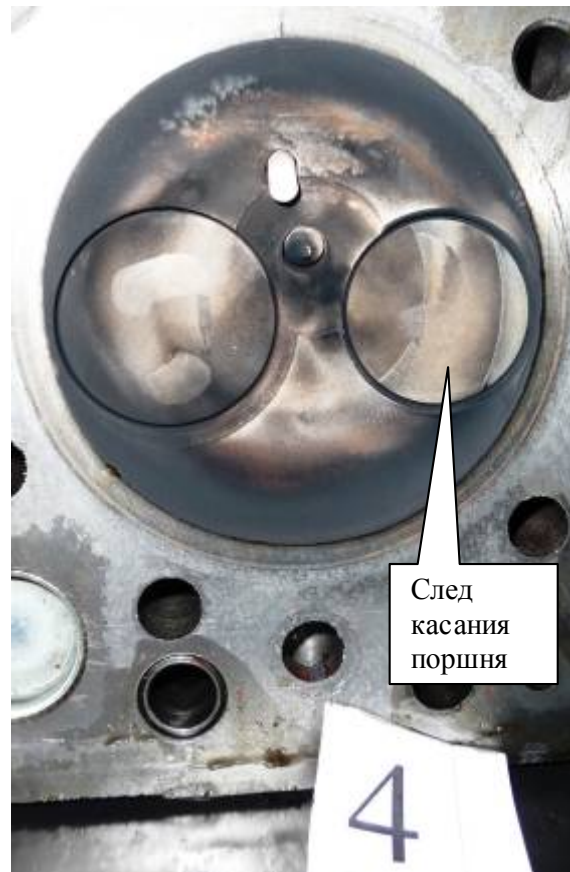
Фото 25. Привалочная плоскость ГБЦ со стороны четвёртого цилиндра

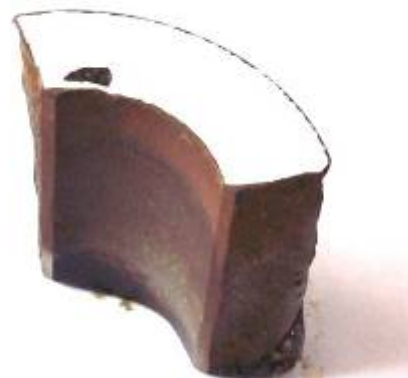
Твердость определялась на подготовленном в соответствии с ГОСТ 2999-75 фрагменте поршневого пальца (Фото 30): микрошлифе (специально изготовленный образец для определения микроструктуры и твердости материала). Твёрдость определялась, начиная от наружного края поверхности к центру фрагмента поршневого пальца по радиусу дуги окружности (размер L в таблице 2).

Фото 30. Фрагмент пальца после микрошлифа

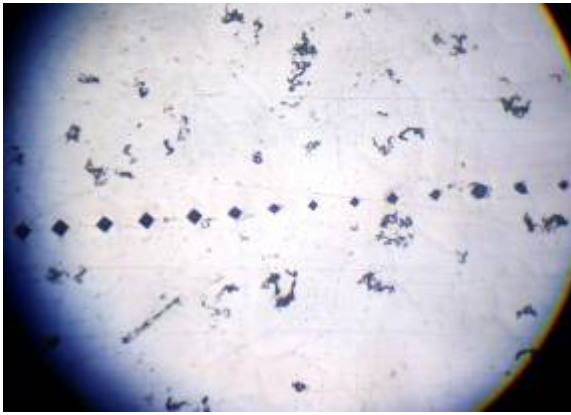
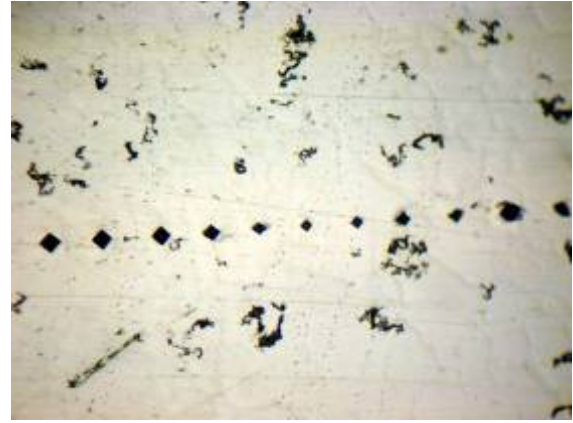
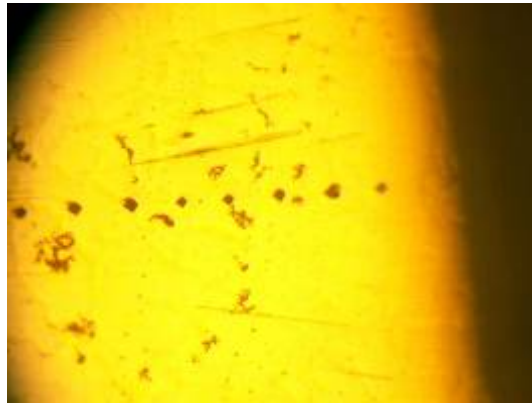
Обработка полученных результатов (Фото 32 а, б, в) проводилась по методике в соответствии с ГОСТ 2999-75 (СТ СЭВ 470-77).

Фото 32. Отпечатки на микрошлифе (срезе пальца) после вдавливания алмазной пирамидки.

Результаты измерения показали, что твёрдость практически на самой поверхности образца составила 657 HV_{50/10} (единицы твёрдости по Виккерсу), что соответствует 56 HRC (единицы твёрдости по Роквеллу). Твёрдость на глубине 1,1 мм составила 239 HV_{50/10}, что соответствует 24

Определённое значение твёрдости сердцевины фрагмента поршневого пальца ниже требуемого значения, следовательно, разрушенный поршневой палец обладал пониженными прочностными характеристиками, а именно пониженными пределом прочности и пределом выносливости. Пониженный предел выносливости способствовал снижению усталостной прочности. Так же значительному снижению усталостной прочности способствовали риски, царапины (следы грубой механической обработки) обнаруженные на внутренних поверхностях поршневых пальцев (Фото 7 а; 8 а, б, 29, ПРИЛОЖЕНИЕ 3), которые явились концентраторами напряжений.
